Rapport d'enquête technique

ABORDAGE

MONICA II

CORN SWIFT

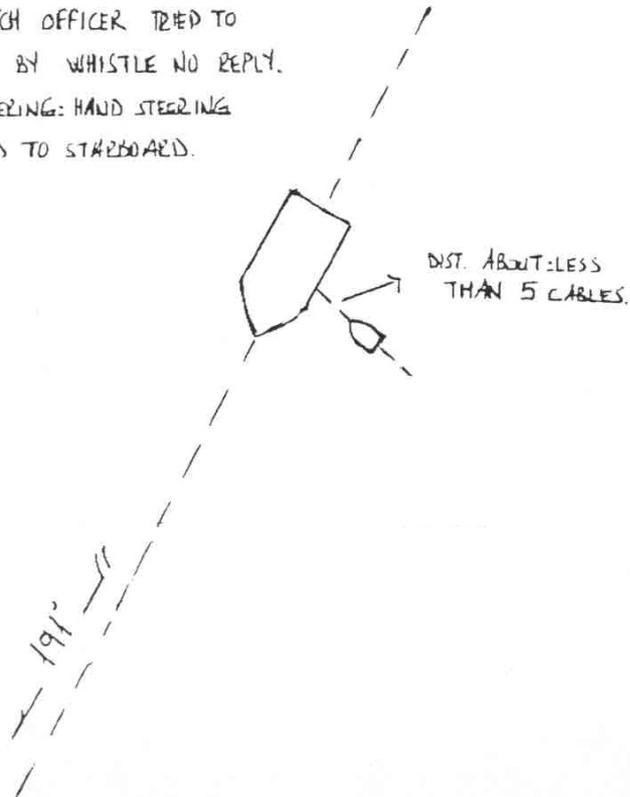
Phase 3

- WATCH OFFICER TRIED TO WARN BY WHISTLE NO REPLY.
- STEERING: HAND STEERING HARD TO STARBOARD.

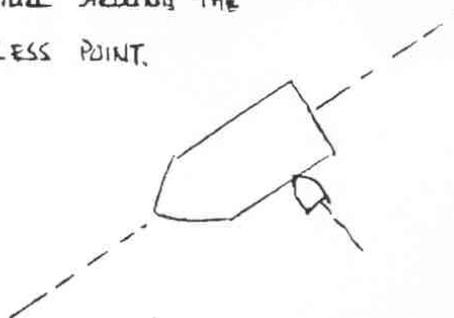
Phase 4

- COLLISION
- FISHING VESSEL SLIGHTLY HIT THE HULL AROUND THE PILOT ACCESS POINT.

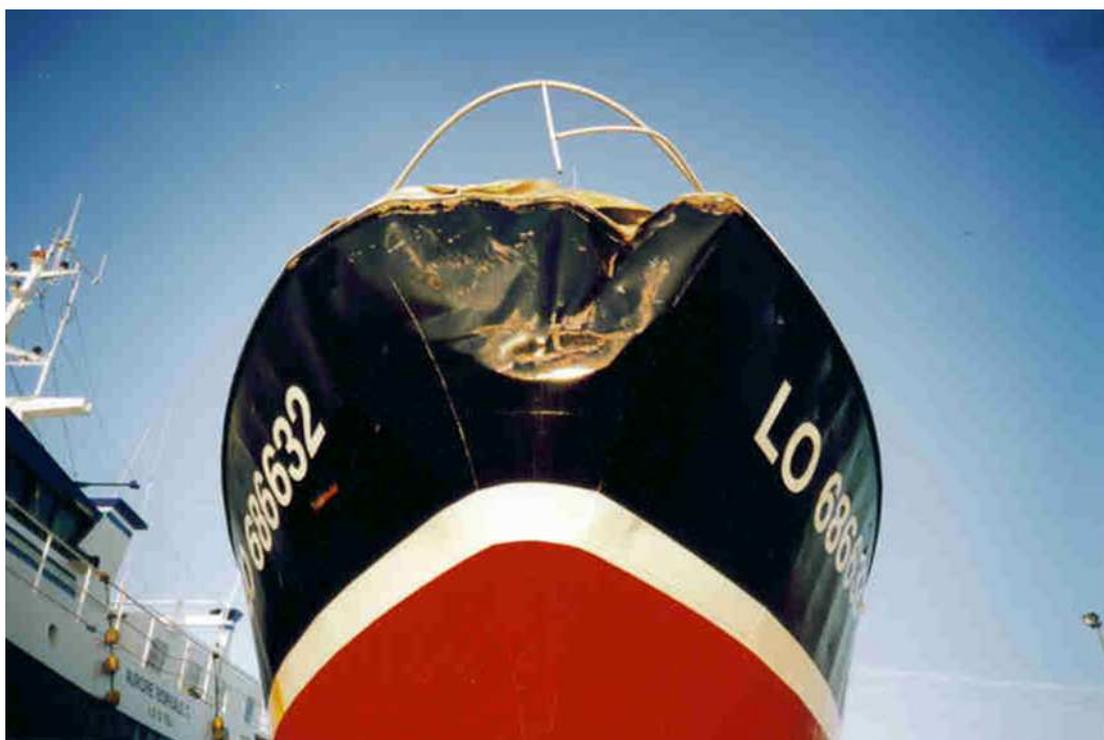
- un enfoncement de l'étrave et de l'avant du pont,
- sur la coque côté tribord, une trace de ragage sur le bordé tribord à environ trois quarts avant du navire, en arrière de l'immatriculation,
- sur la plage avant, les rambardes et les supports de rambardes sont endommagés, le chaumard à rouleaux est à moitié arraché du pont.

Chalutier Monica II sur le slipway à Concarneau – Etrave enfoncée.

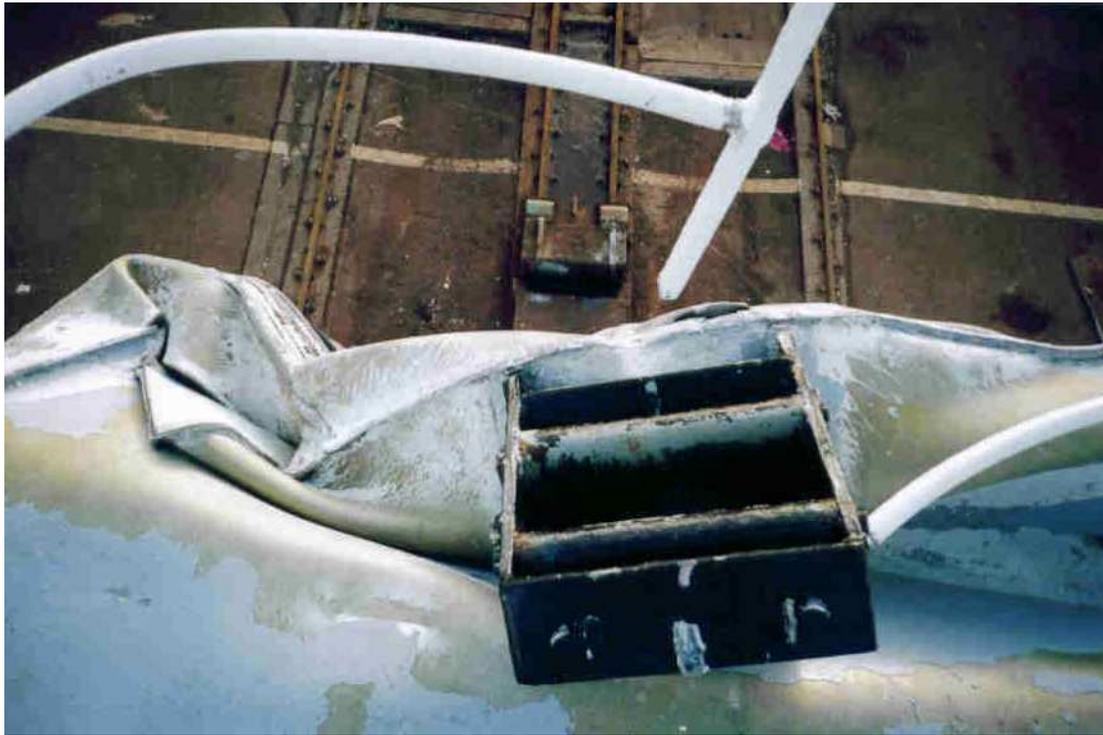
Vue du pont supérieur à l'étrave – côté babord.

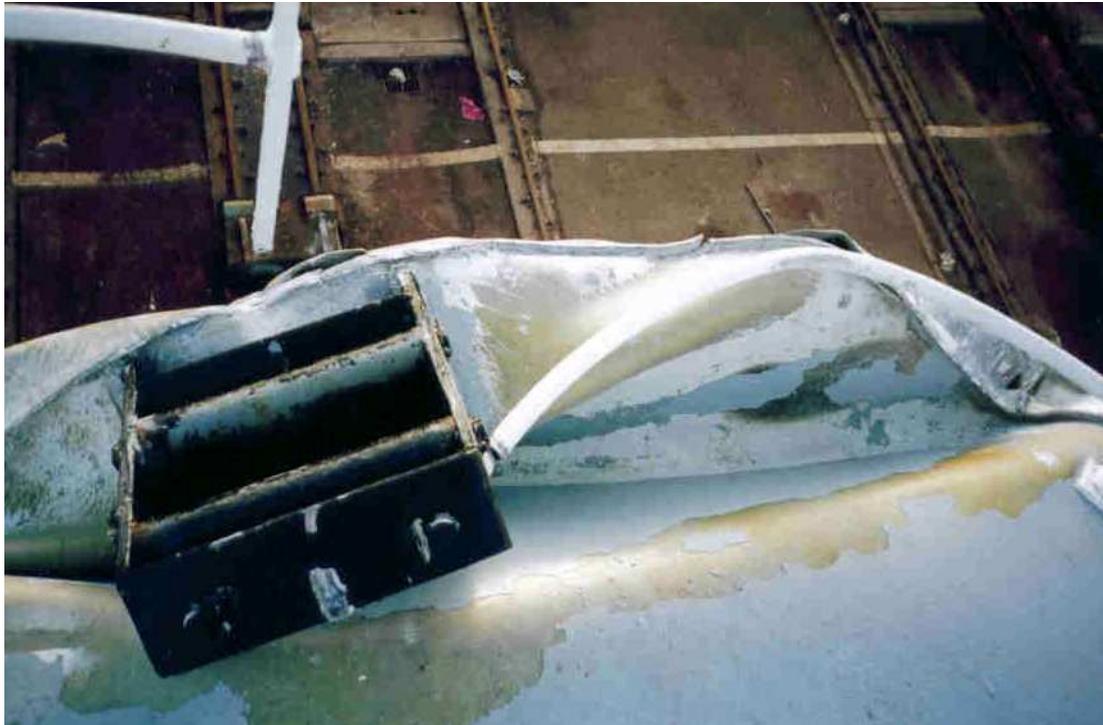
Vue du pont supérieur – côté tribord.

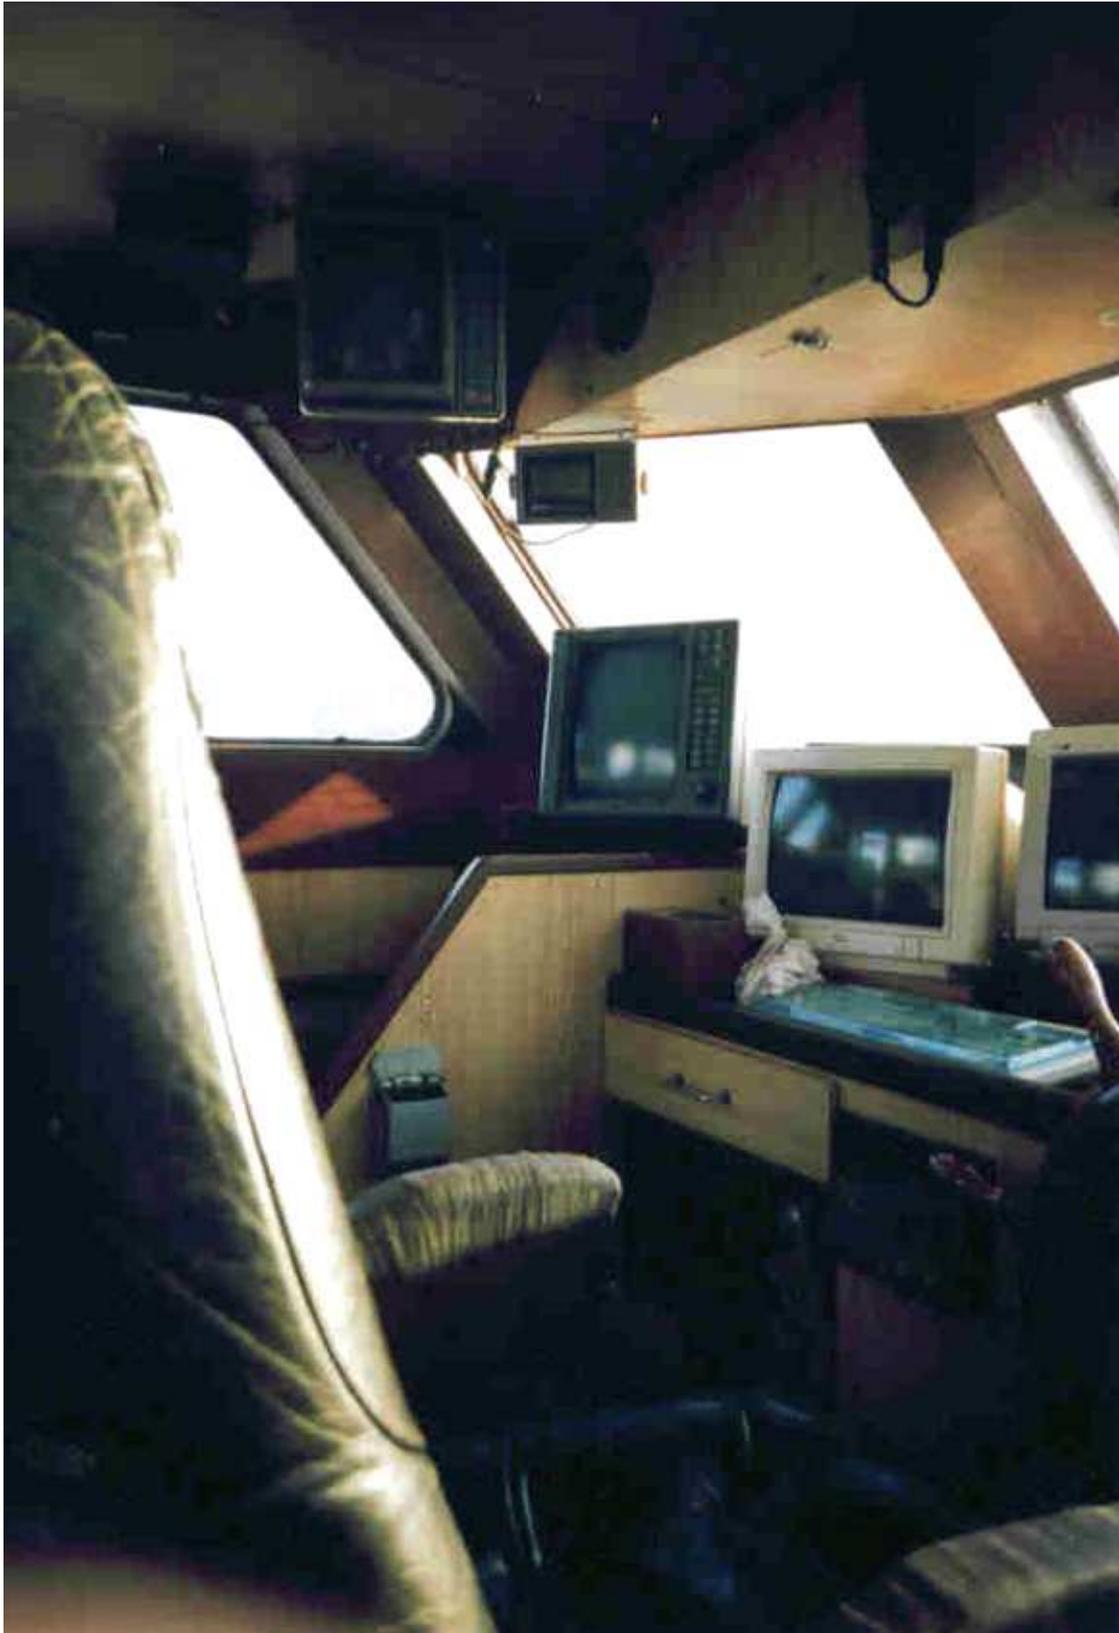
Timonerie du côté babord. Les deux écrans radar sont bien visibles lorsque l'homme de quart est assis dans son fauteuil.

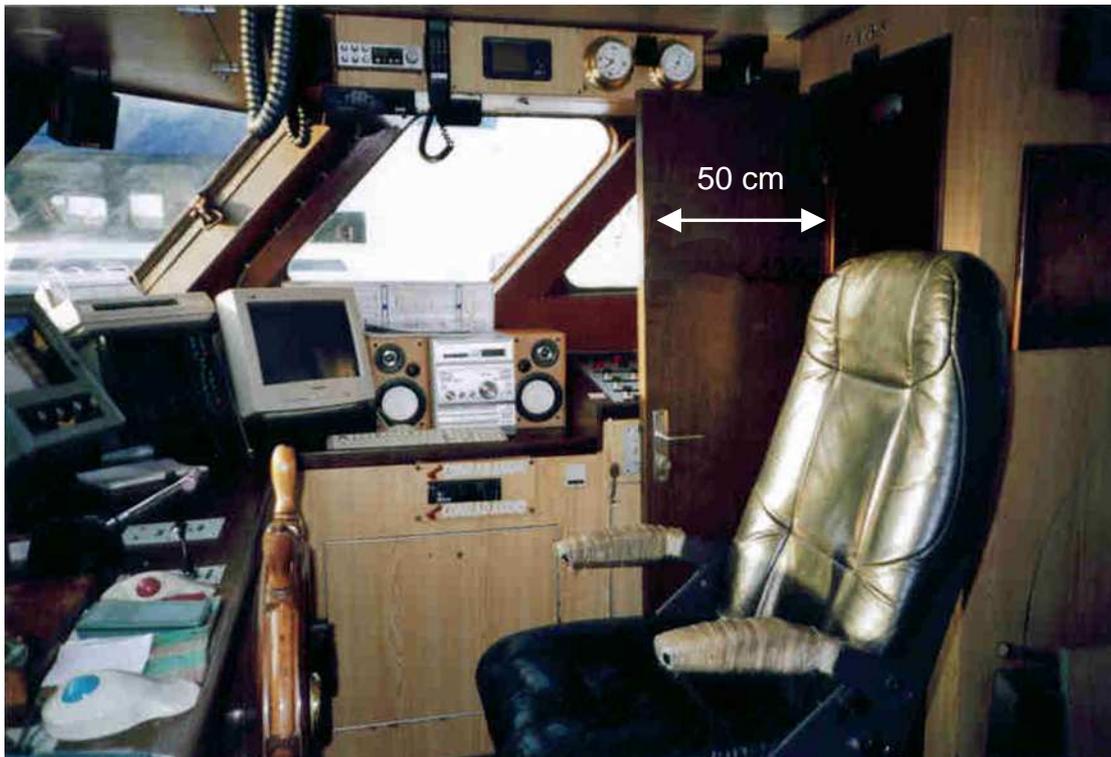
Vue intérieure tribord de la timonerie. La porte de la cabine du patron est ouverte en permanence. Large de 0,50 m, elle obstrue une partie de la visibilité sur tribord. De plus, l'ouverture de cette porte permet au patron de voir l'écran du téléviseur installé sur une étagère au fond de la cabine. Il lui suffit de faire un quart de tour sur la droite.

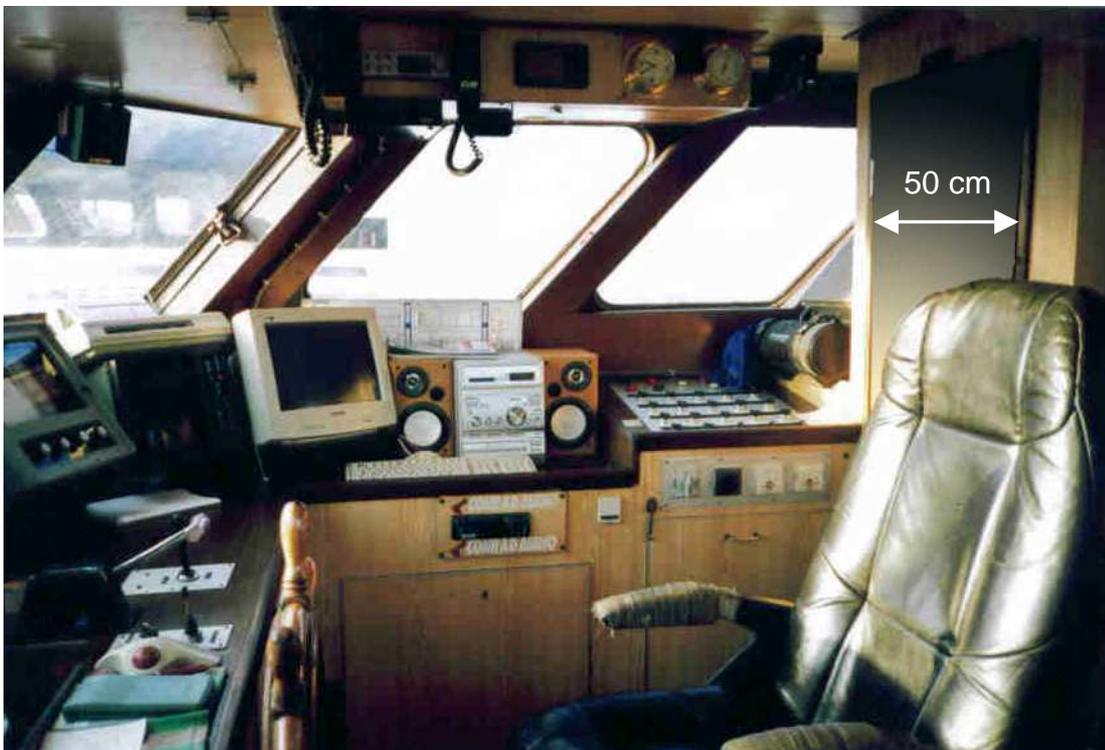
Vue de la timonerie, porte de la cabine fermée. La visibilité sur tribord est nettement meilleure.

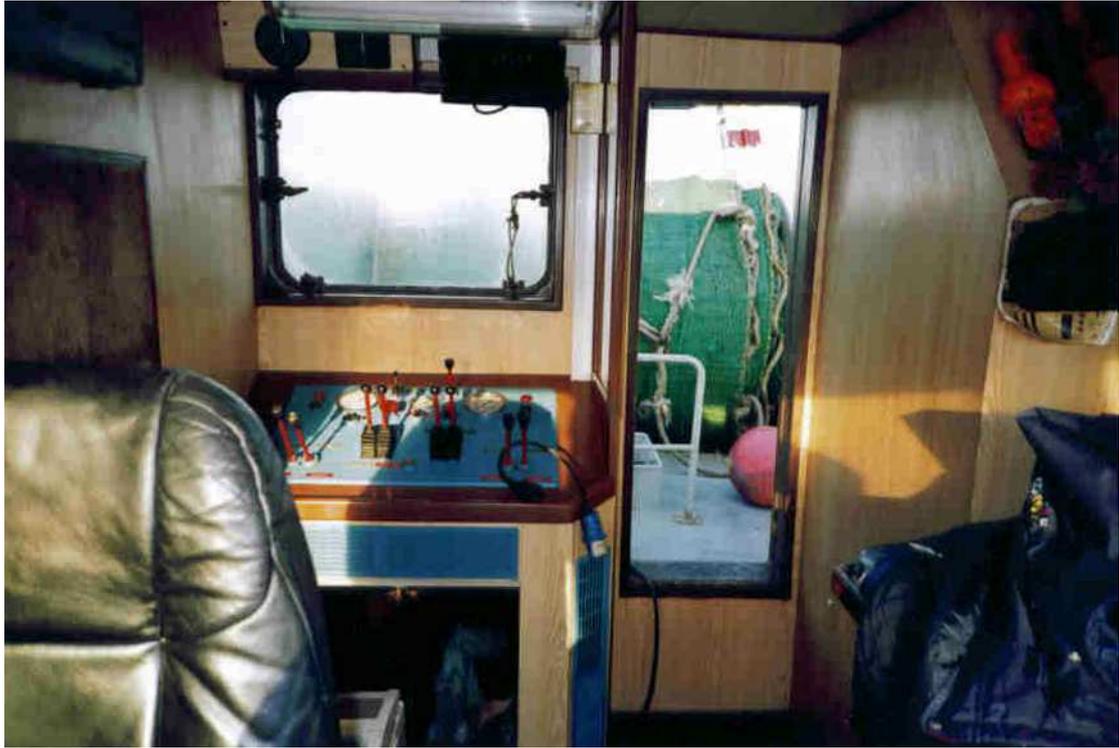
Vue de l'arrière – Les chaluts masquent une partie de la visibilité.

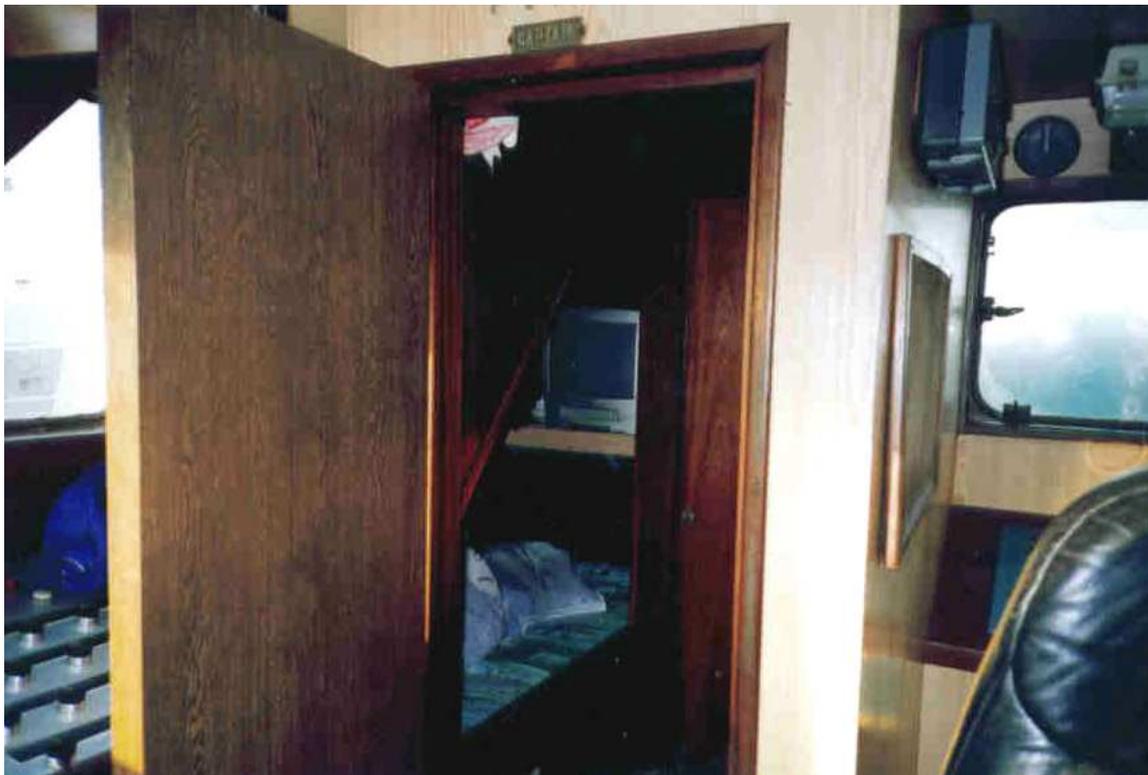
Vue du téléviseur installé sur une étagère à l'intérieur de la cabine du patron, au dessus de sa couchette.

L'écran est visible à partir du siège en faisant un quart de tour vers la droite.

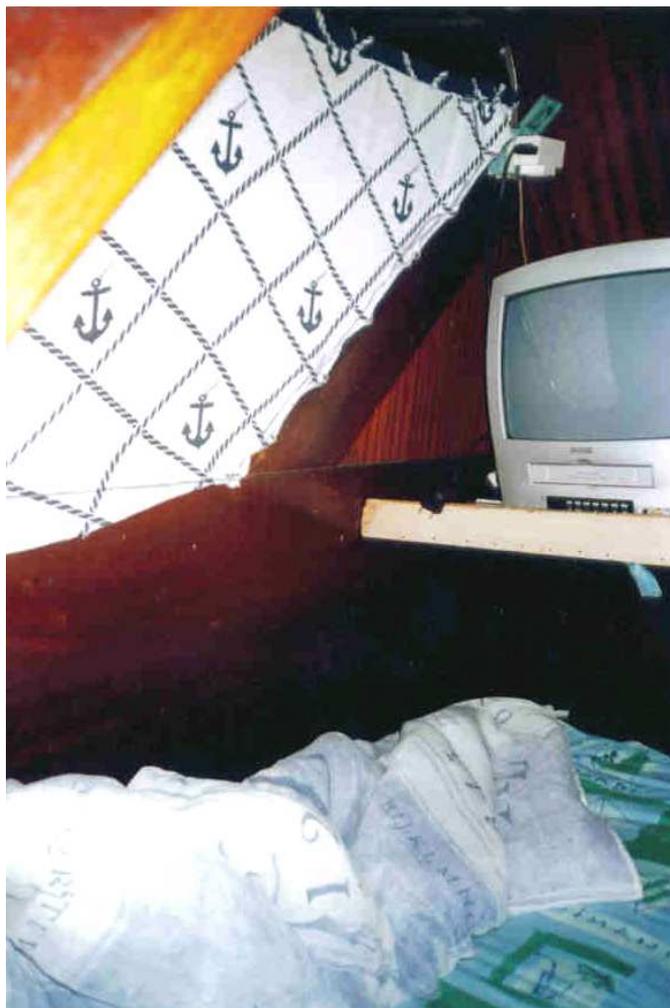
Vue rapprochée du téléviseur et du lecteur de cassettes à l'intérieur de la cabine du patron.

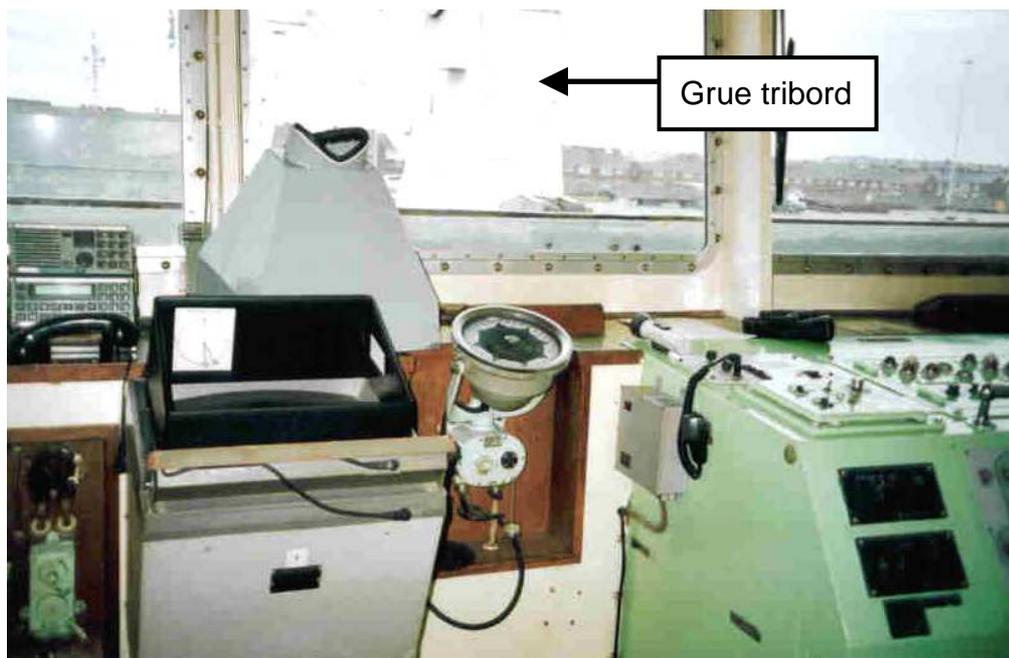
La vue de la timonerie est dégagée ainsi que celle de l'aileron bâbord. De l'aileron tribord, la vue est gênée par la présence des deux grues.

Radar bâbord – On voit également la grue à tribord.

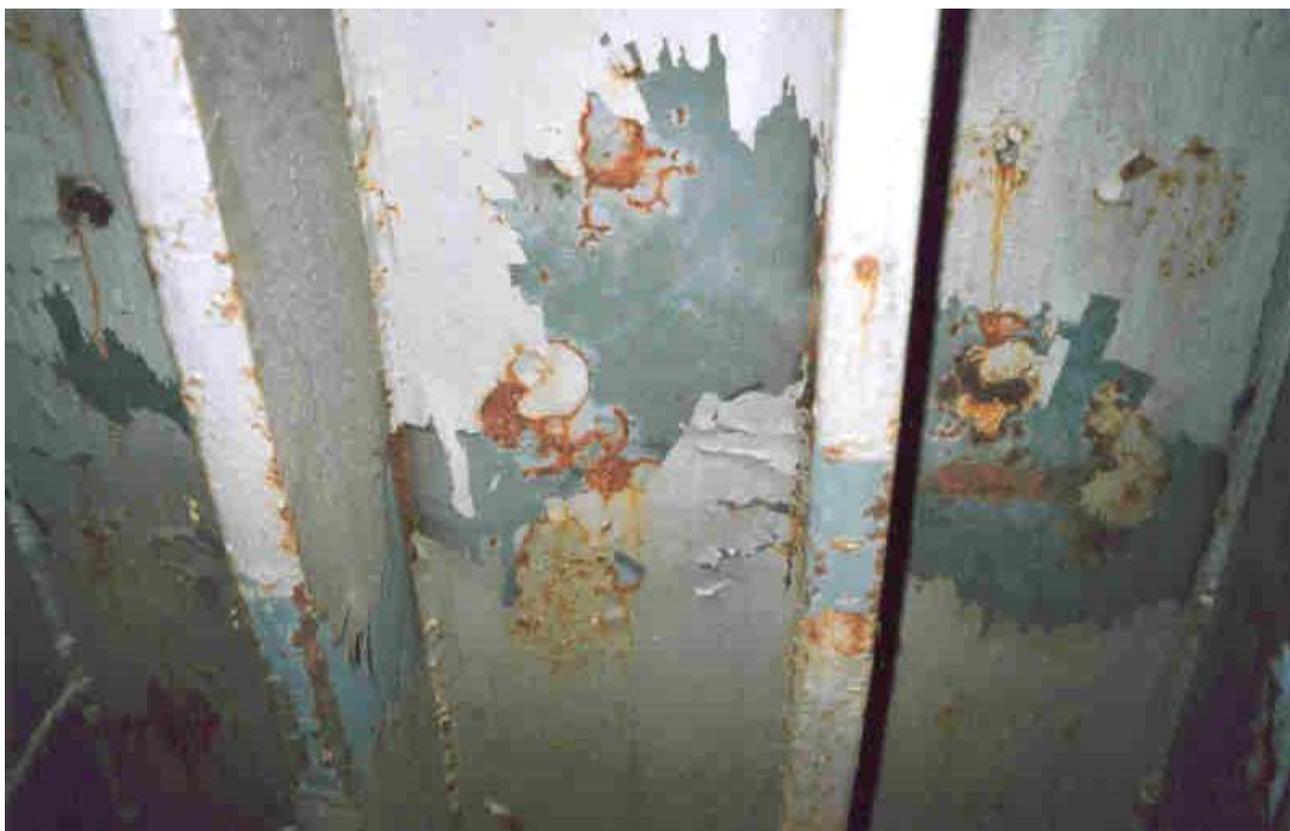
Lors de la visite du navire effectuée par les enquêteurs du *BEA*mer à Hartlepool le 24 novembre 2004, quatre enfoncements ont été relevés sur le bordé de muraille bâbord entre les couples 45 et 41. Le premier impact a eu lieu entre les couples 45 et 44, à environ 1 mètre au dessus de l'entrepont.

Enfoncement du bordé de muraille bâbord entre les couples 45 et 44.

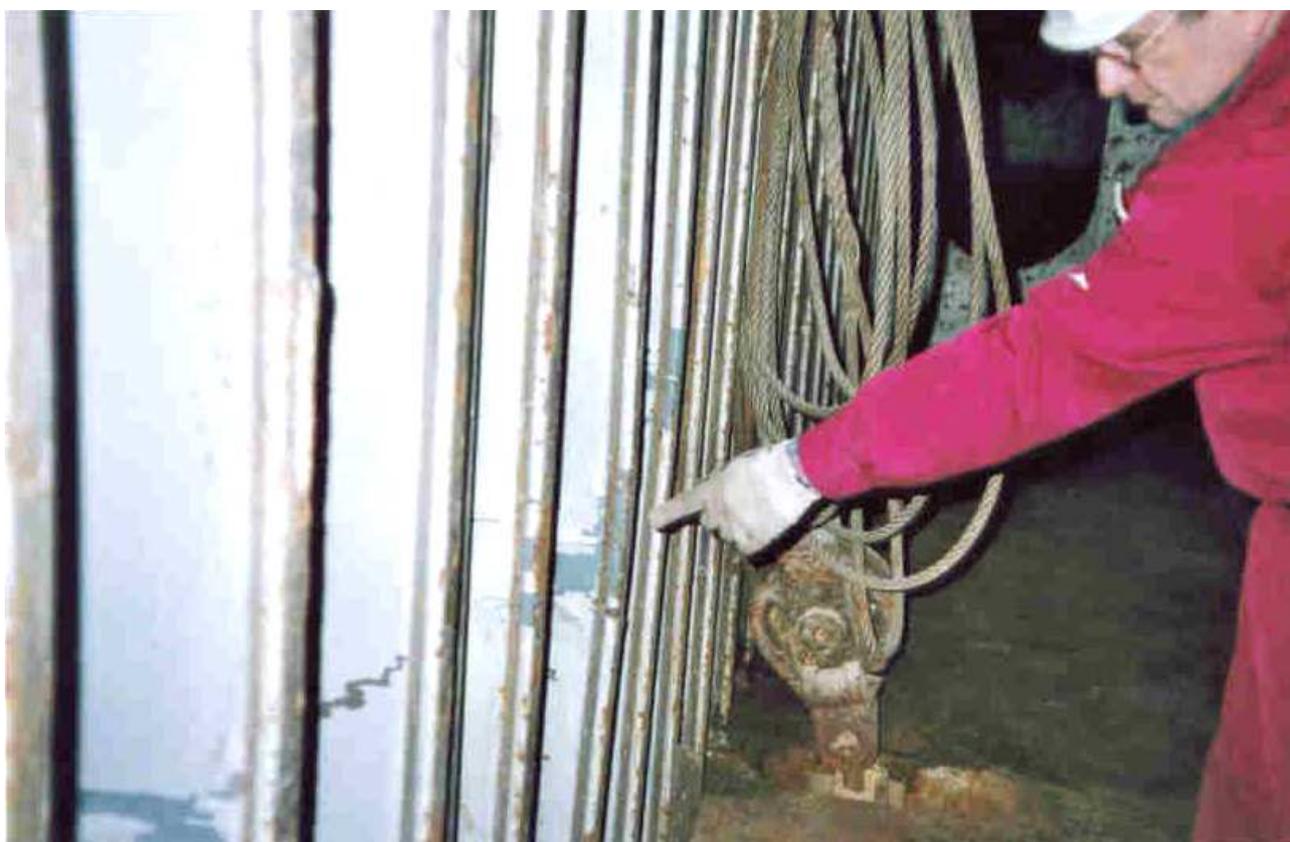
Point d'impact lors du choc.

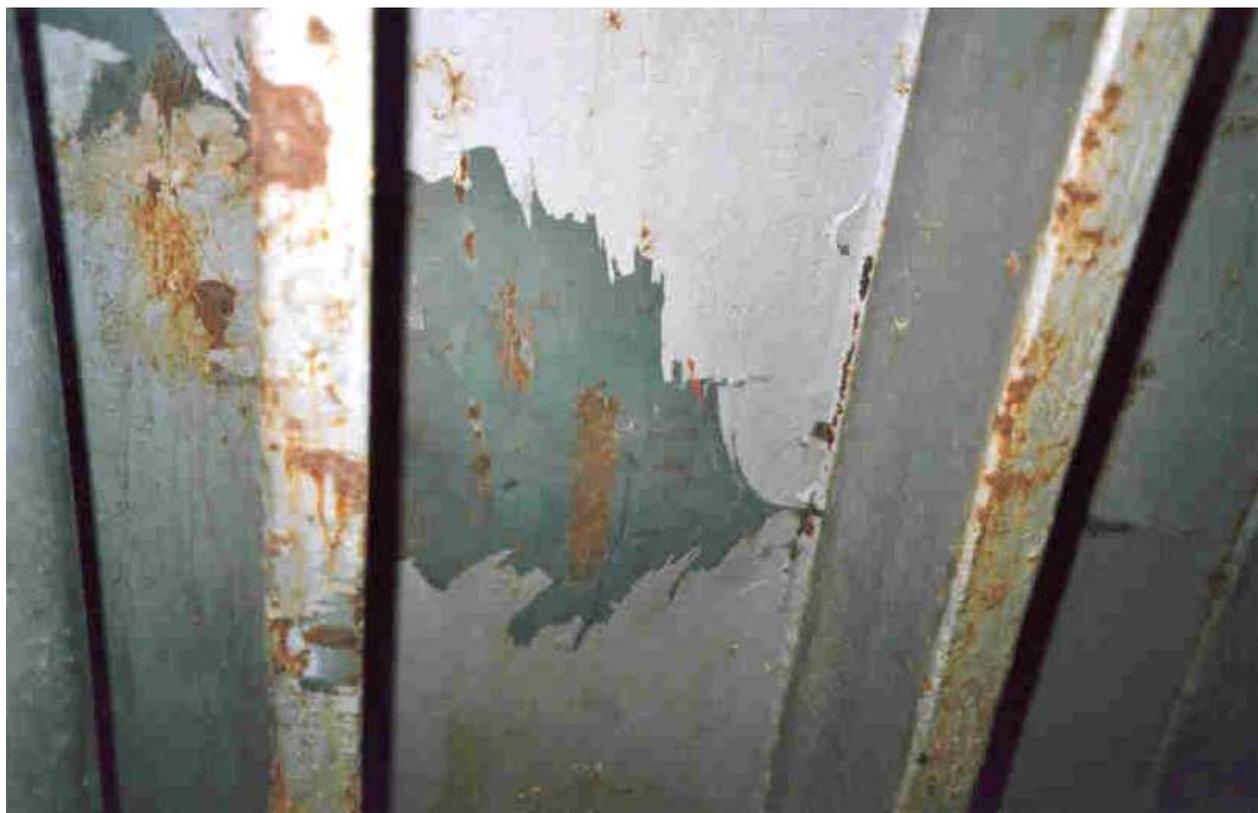
Enfoncements du bordé de muraille bâbord entre les couples 43 et 41.

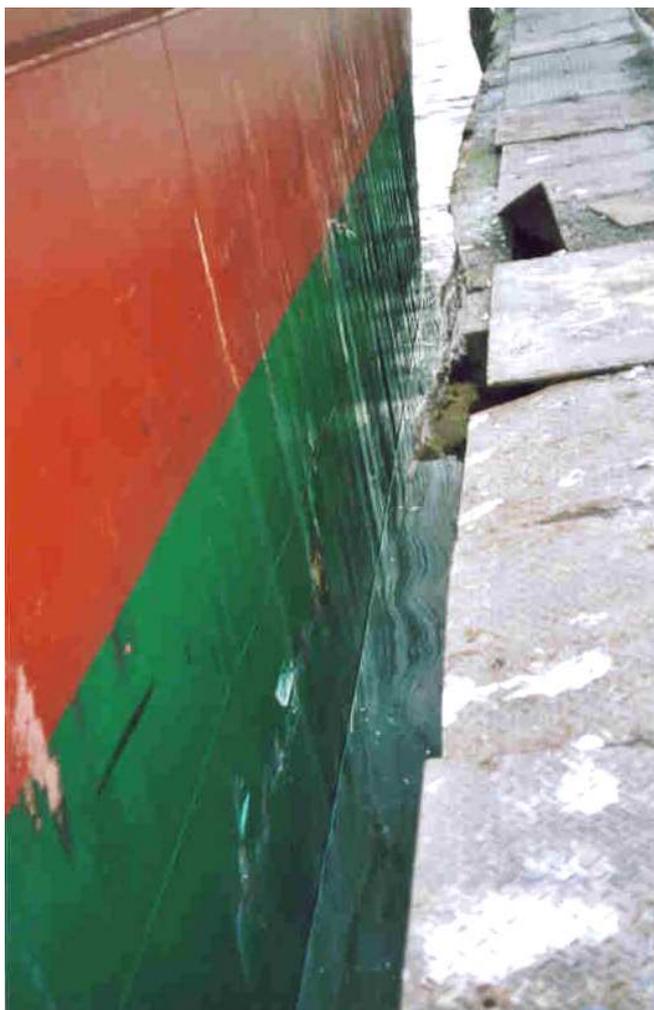
Enfoncements et ragages sur le bordé de muraille bâbord.

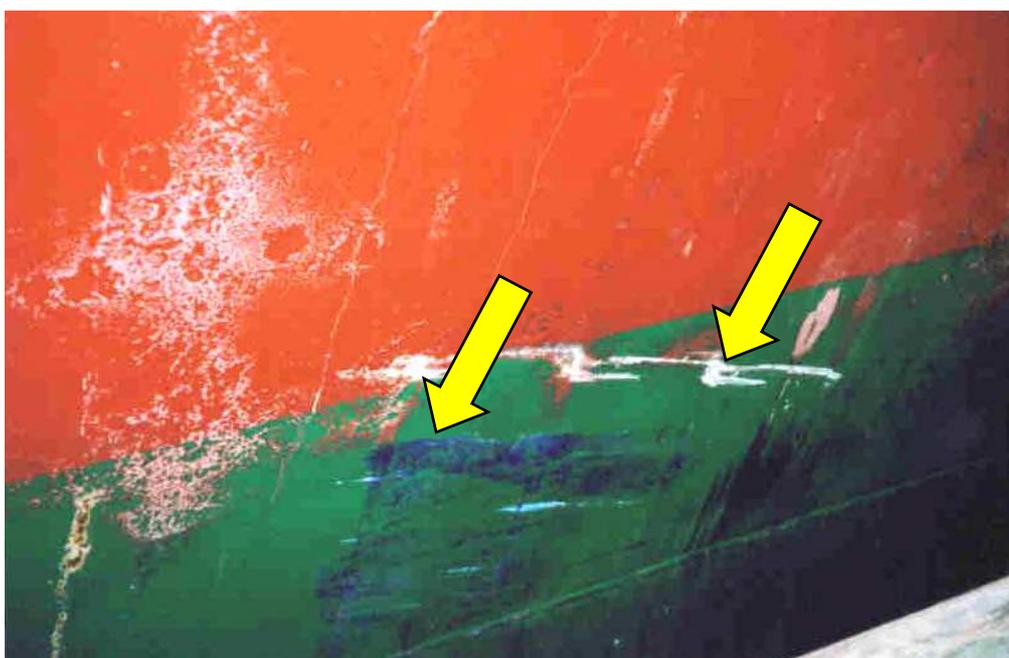
Traces des peintures bleue et blanche du chalutier.
