Rapport d'enquête technique Marine safety investigation report

**ABORDAGE ENTRE LE MOTOR YACHT *WHAT ELSE*
ET LE COTRE *PASTAGA* À 1 MILLE DANS LE NORD-OUEST
DE LA POINTE À COLOMBIER (ÎLE SAINT-BARTHÉLEMY)
LE 25 MAI 2015 (1 VICTIME, 2 BLESSÉS GRAVES)**

**COLLISION BETWEEN THE MOTOR YACHT *WHAT ELSE*
AND THE CUTTER *PASTAGA* AT 1 MILE IN THE NORTH-WEST
OF POINTE À COLOMBIER (SAINT-BARTHÉLEMY ISLAND)
ON 25 MAY 2015 (1 CASUALTY, 2 SEVERELY INJURED)**

Rapport publié : novembre 2015

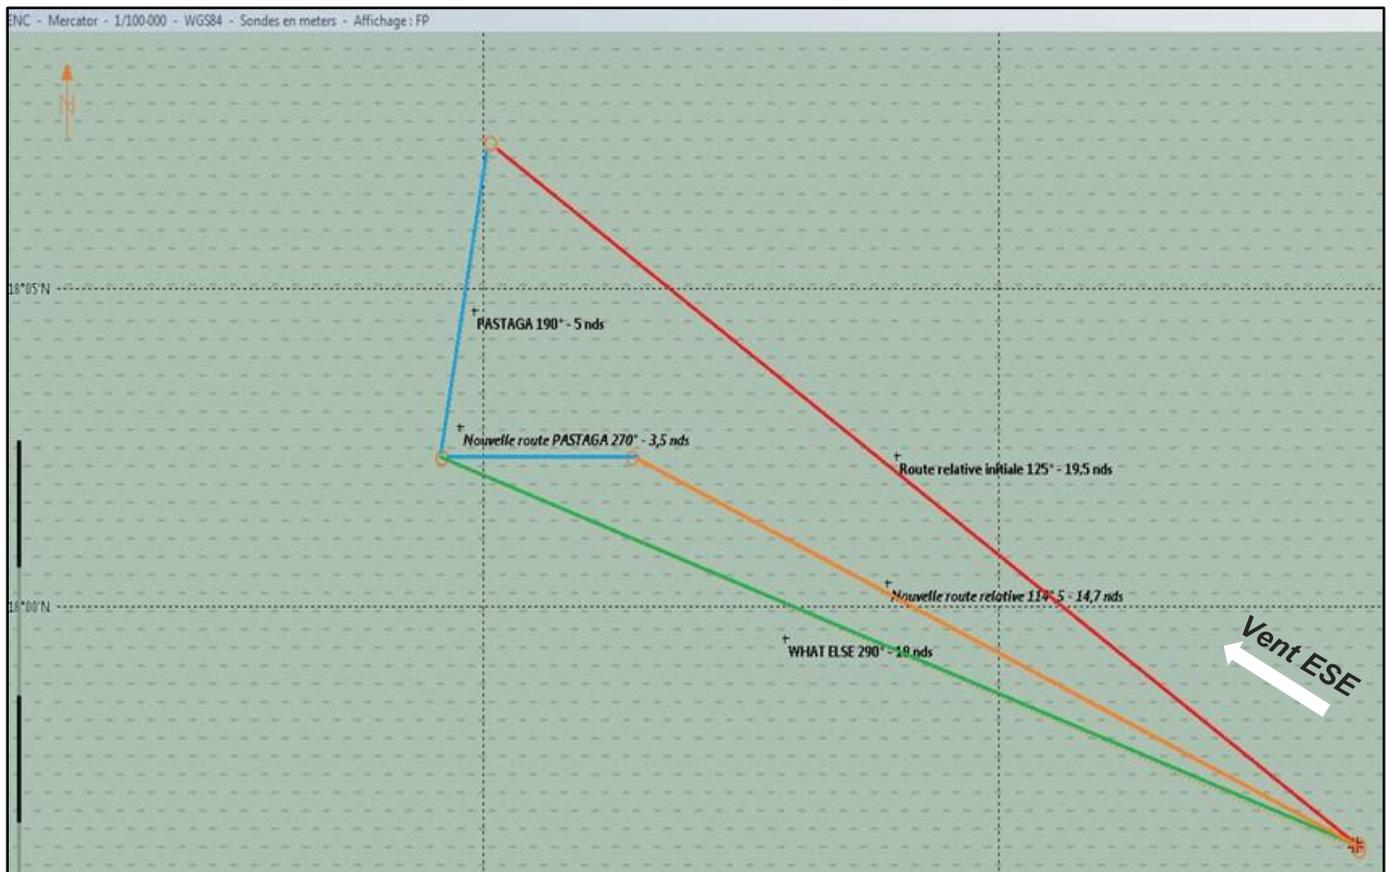
Les figures 1 et 2 ci-après tentent de reconstituer la situation initiale et la manœuvre entreprise.

Calcul des routes relatives *WHAT ELSE / PASTAGA* :

Situation initiale : **route de collision** 125° - 19,5 nds.

Nouvelle route relative théorique, après abattée sur tribord et diminution de la vitesse de *PASTAGA* : 114,5° - 14,7 nds.

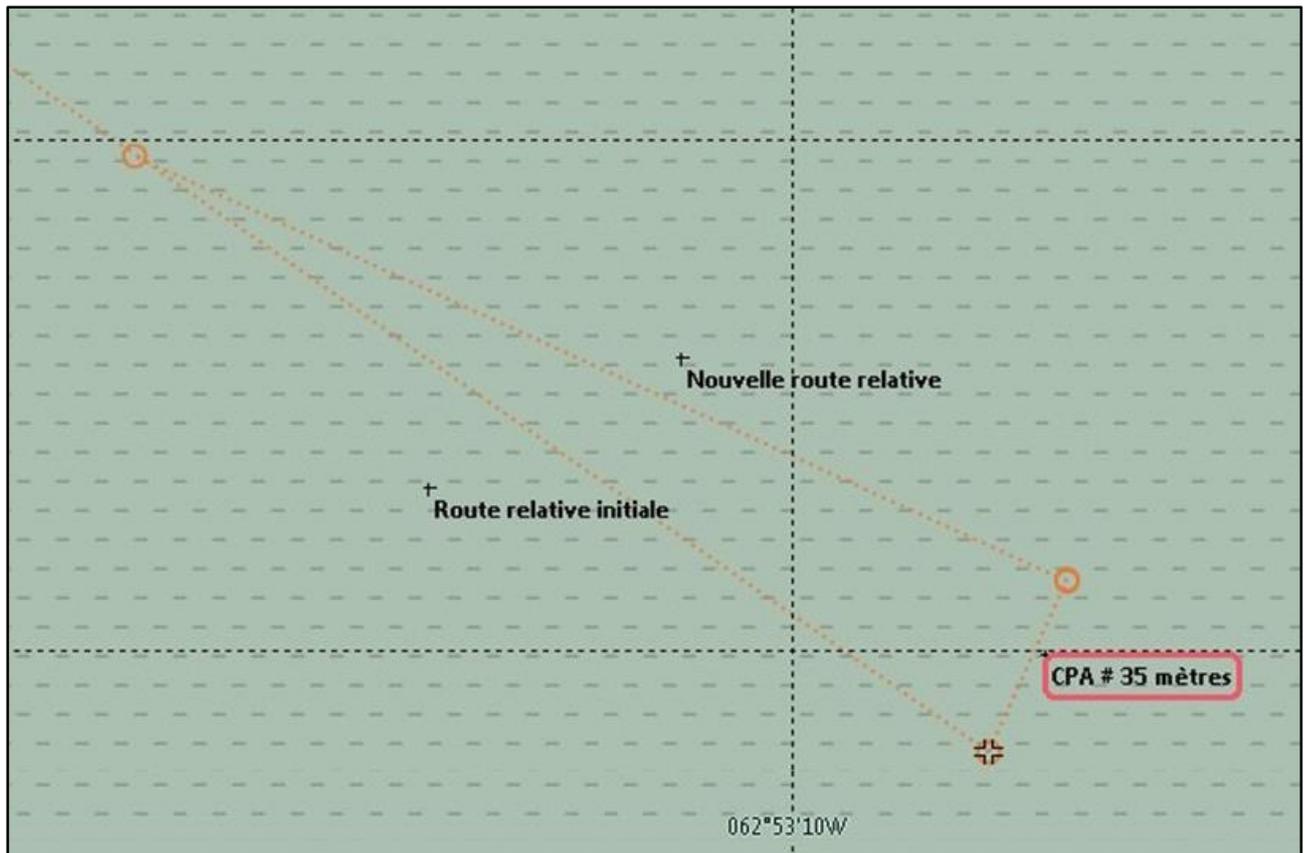
Figure 2 : simulation pour une manœuvre de Pastaga à 0,1 mille

Dans l'hypothèse d'un changement de cap et de vitesse de *PASTAGA* (270° - 3,5 nds), effectué à 0,1 mille, la nouvelle route relative théorique permettrait à *PASTAGA* de passer au plus près (CPA) à environ 35 mètres de *WHAT ELSE*.

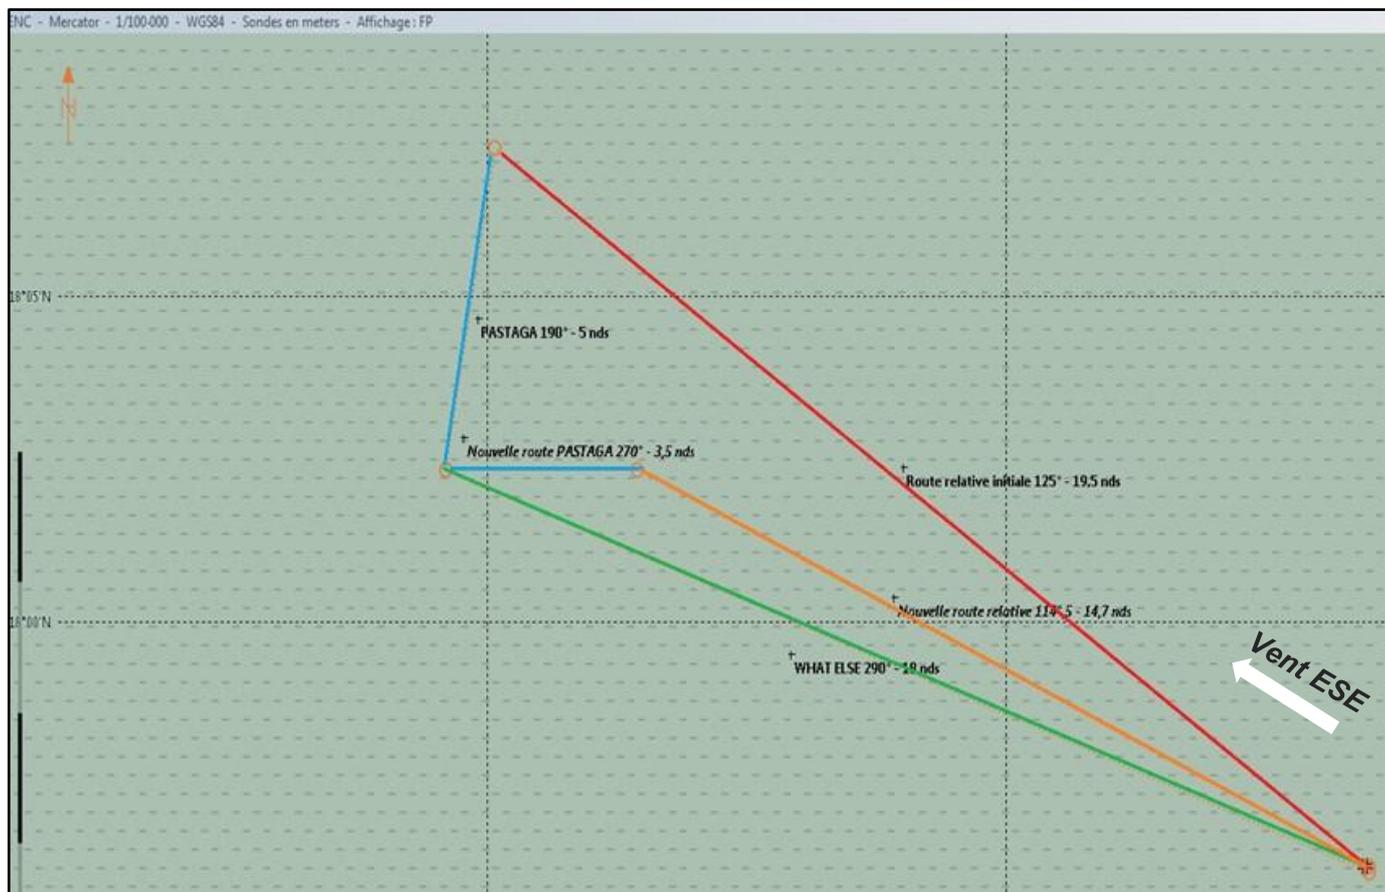
Chart 1: Kinematic simulation for 1 hour

Calculation of the relative routes *WHAT ELSE / PASTAGA*:

Initial situation: heading for collision 125° - 19.5 kts.

New theoretical relative route, after falling off to starboard and speed reducing for *PASTAGA*: 114.5° - 14.7 kts.

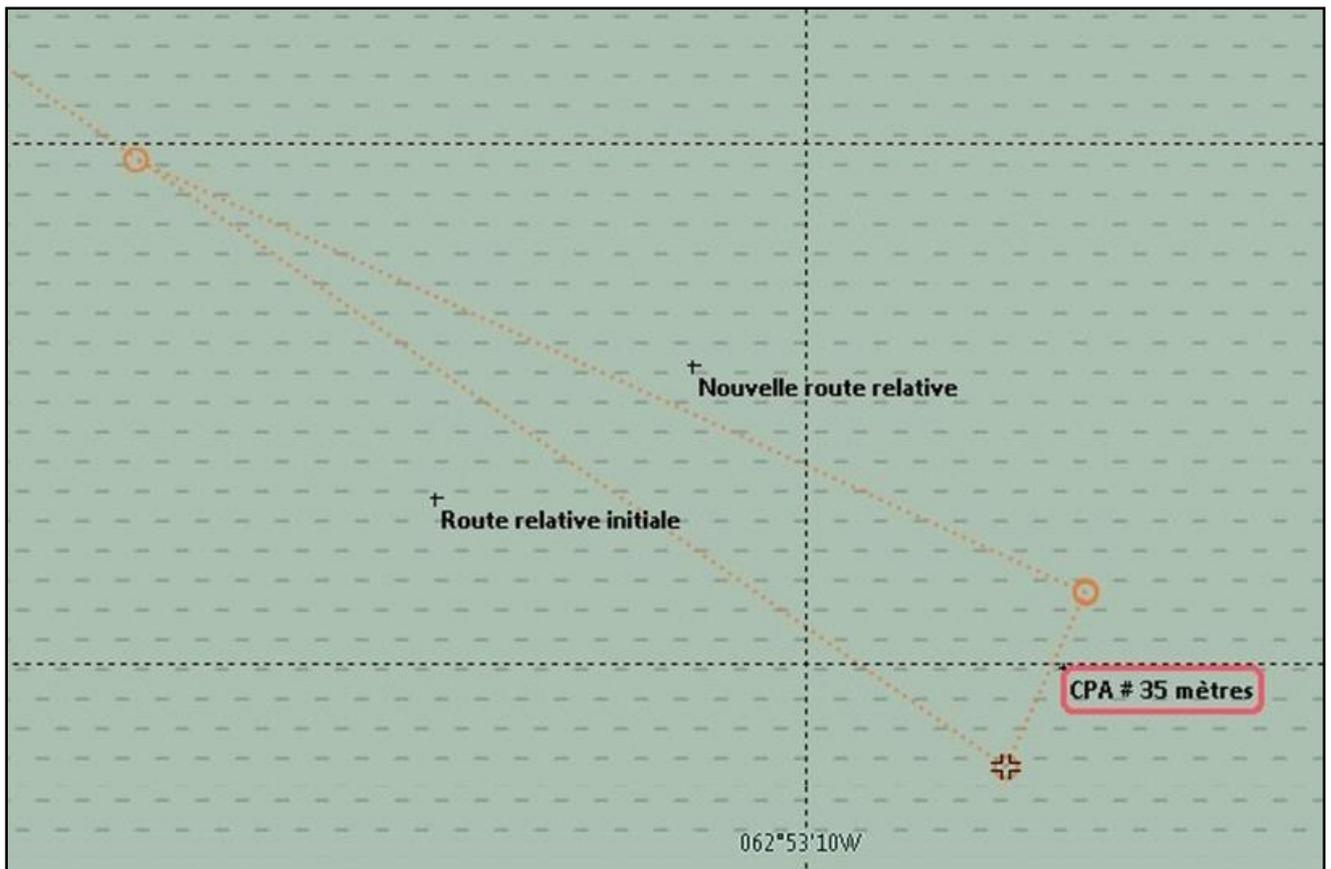
Chart 2: simulation of *PASTAGA*'s manoeuvre at 0.1 mile

In the event of an alteration of *PASTAGA*'s course and speed (270° - 3.5 kts), done at 0.1 mile, the new theoretical relative route should allow *PASTAGA* to have a closest point of approach (CPA) of about 35 metres from *WHAT ELSE*.

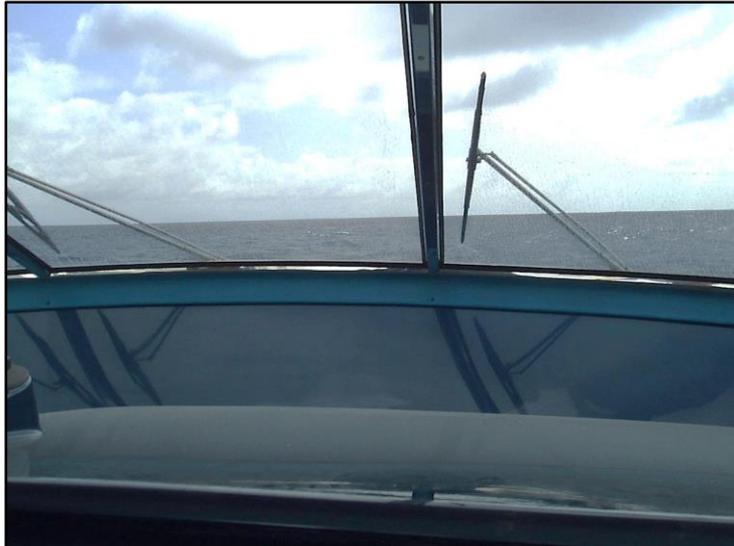
Visibilité sur l'avant, navire en route - Visibility ahead

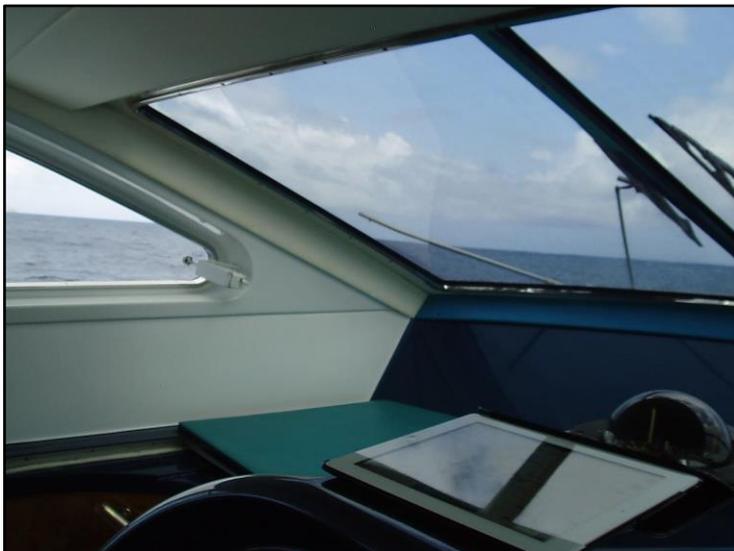
*Angle mort, montant de pare-brise bâbord (identique sur tribord)
Port side blind spot (identical on starboard)*
