SECRETARIAT D'ETAT AUX TRANSPORTS ET A LA MER
INSPECTION GÉNÉRALE DES SERVICES DES AFFAIRES MARITIMES
Bureau enquêtes—accidents / mer (BEAmer)

ABORDAGE

RAPPORT

D'ENQUETE TECHNIQUE

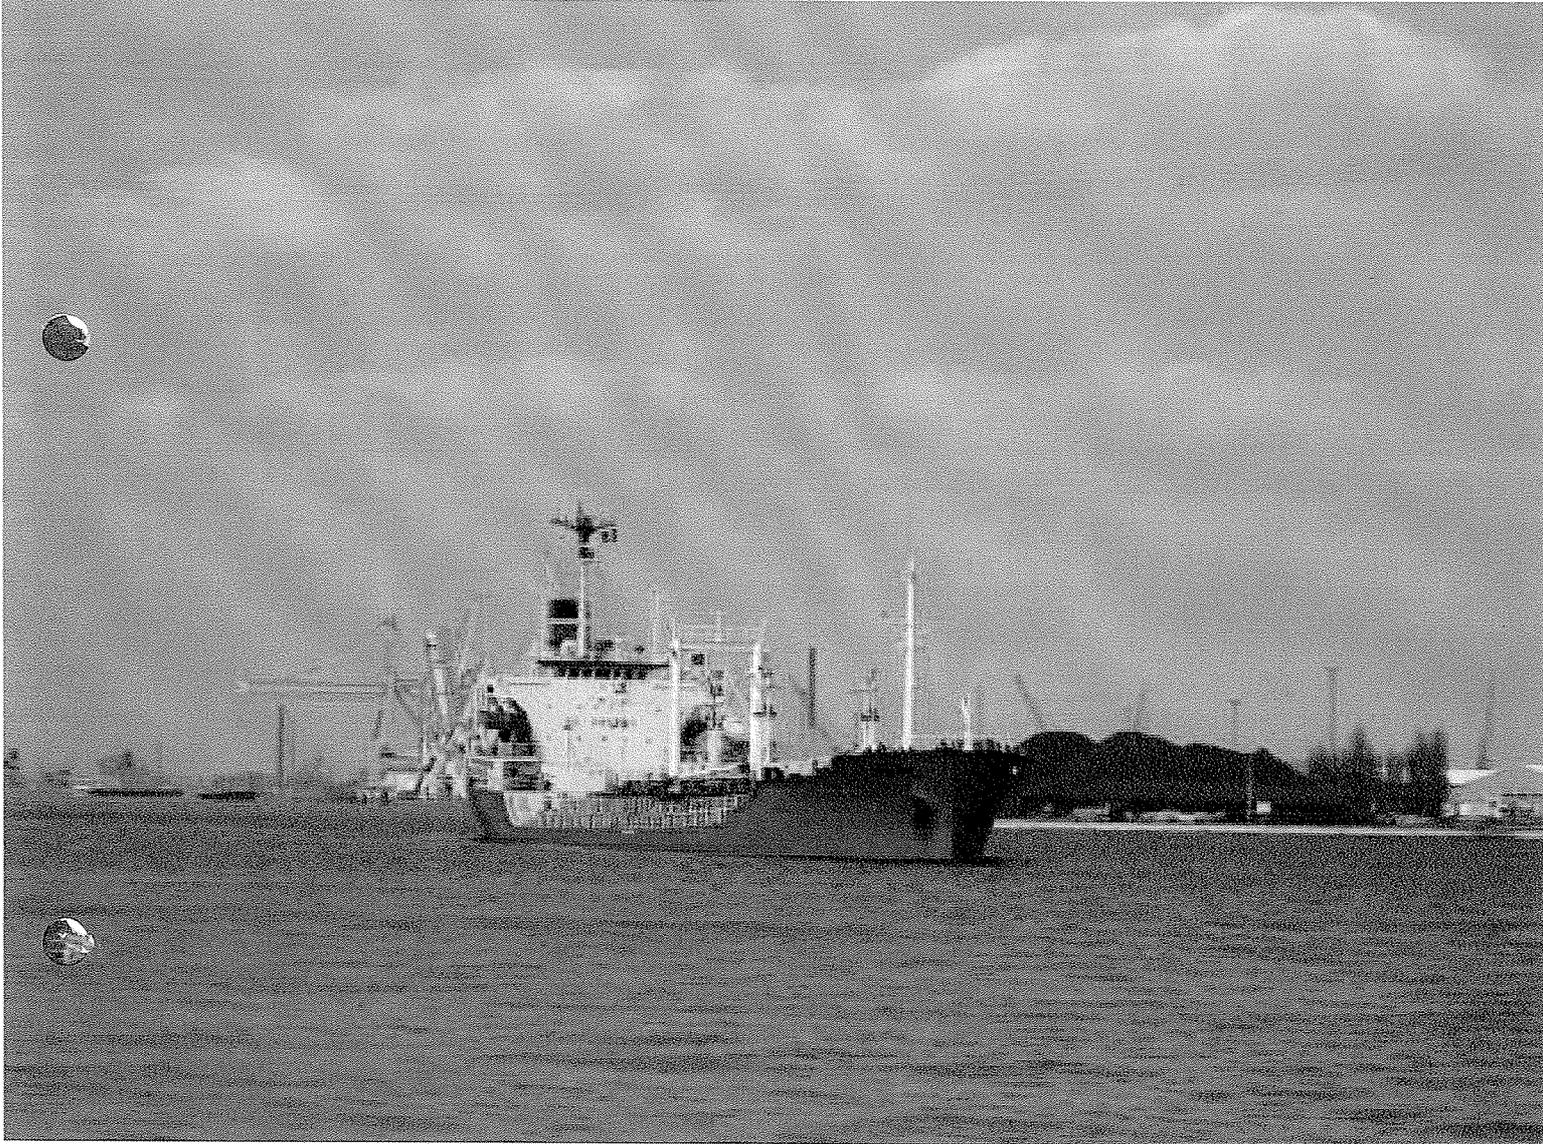
Le SEA ACE à son arrivée à Anvers

- a horizontal line of paint scratches at about 0.70m above the waterline. Some of them caused indent of 1 to 2 cm.
- a horizontal line of paint scratches at about 1.80m above the waterline
- some scratches a few meters above the waterline, almost at height of the superstructure deck.

- Main sheer in way of frames 29-31, slightly set in and scratched (70 cm above the water level - draught aft 7.40 m)
- First strake above the main sheer in way of frame 40, very slight paint damage.
- First strake above the main sheer in way of frame 31, slightly set in and scratched - further paint damage and scoring over frame 30 till 28. (180 cm above water line - draught aft 7.40 m)
- First strake above the main sheer in way of frame 18-19 paint damage and scoring. (Hull plating locally set in, however not of recent nature)
- Second strake above the main sheer in way of frame 25 paint damage and scoring. (at 50 cm from poop deck level.)

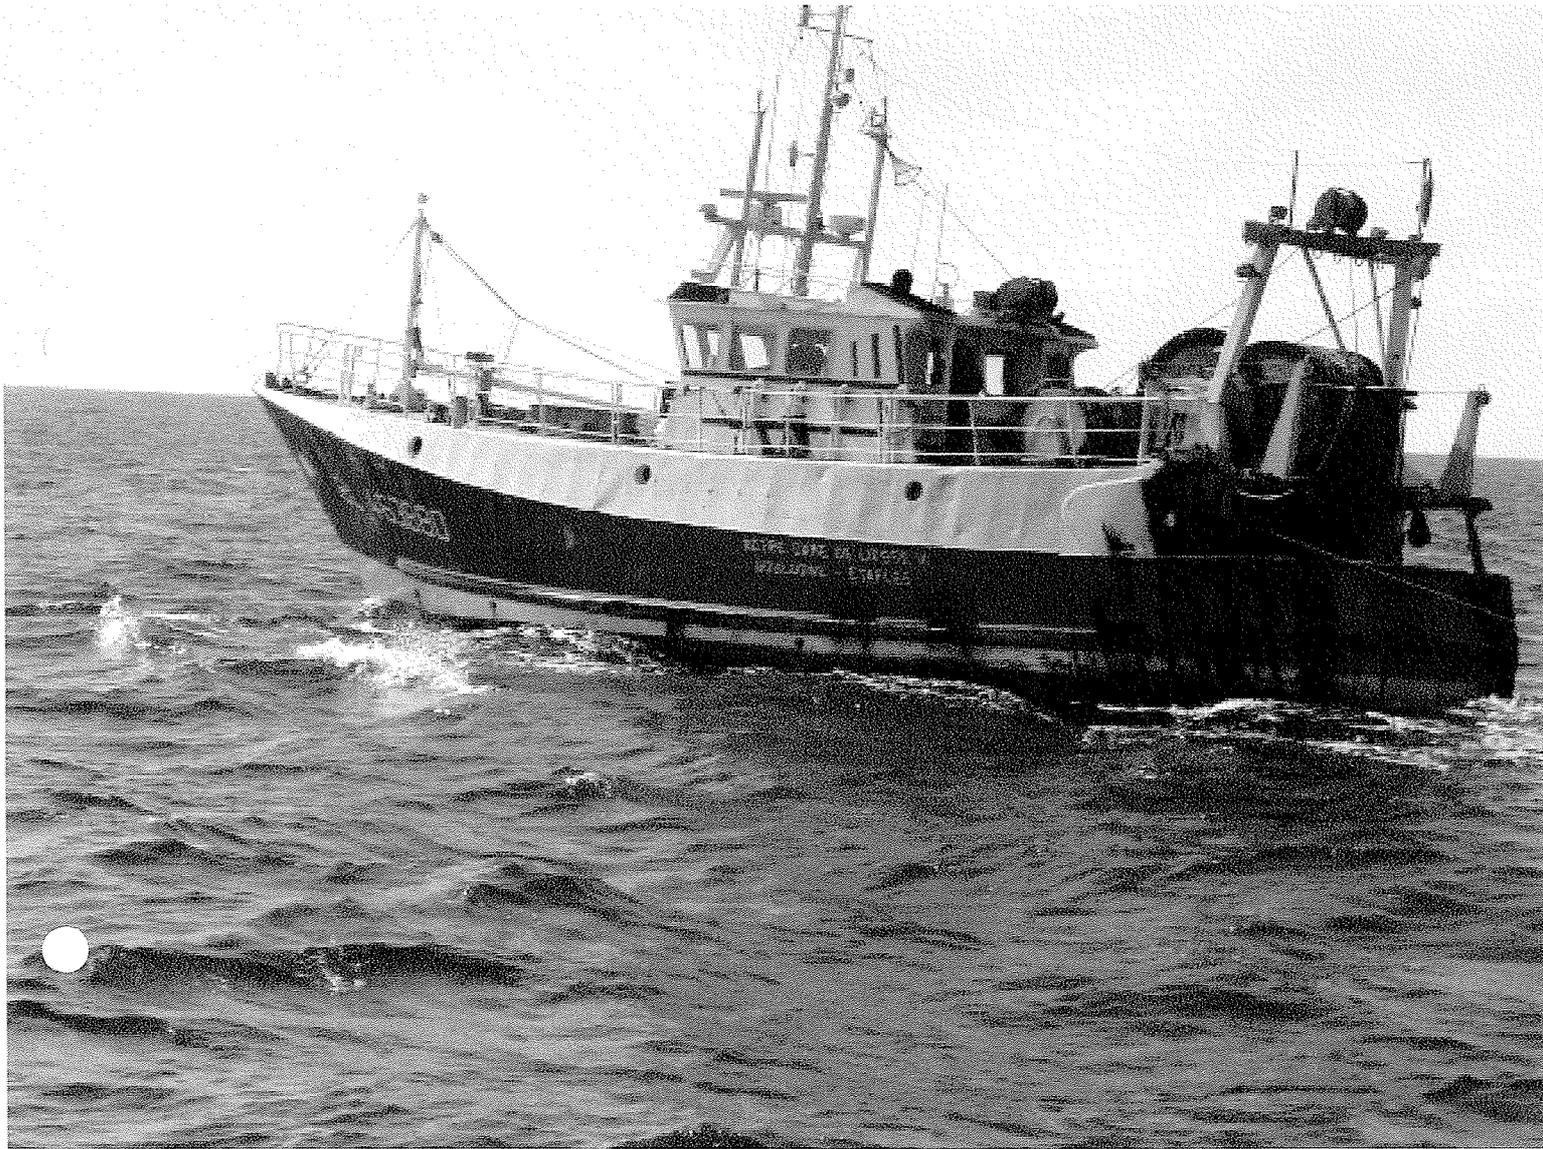
- * **À 14H30**, l'*ORIGAN* se trouve à proximité du *NOTRE DAME DE LIESSE III* ; son annexe est mise à l'eau pour inspection de la coque du navire. Il est relevé des marques d'enfoncement sur l'étrave, des rayures et de petits enfoncements sur le côté bâbord, et un autre enfoncement dans la partie centrale du bourrelet de protection situé au-dessus de la ligne de flottaison.

La NDL III à l'arrivée de l'ORIGAN
