SECRETARIAT D'ETAT AUX TRANSPORTS ET A LA MER  
INSPECTION GÉNÉRALE DES SERVICES DES AFFAIRES MARITIMES  
Bureau enquêtes-accidents / mer (BEAmer)

**A B O R D A G E**  
**ENTRE LE CHALUTIER SABLAI**  
***PEPE RORO***  
(trois victimes)  
**ET LE CARGO NEERLANDAIS**  
***ARKLOW RANGER***  
**SURVENU LE 11 FEVRIER 2003**  
**DANS LE GOLFE DE GASCogne**  
**PRES DU PLATEAU DE**  
**ROCHEBONNE**

**RAPPORT**  
**D'ENQUETE**  
**TECHNIQUE**

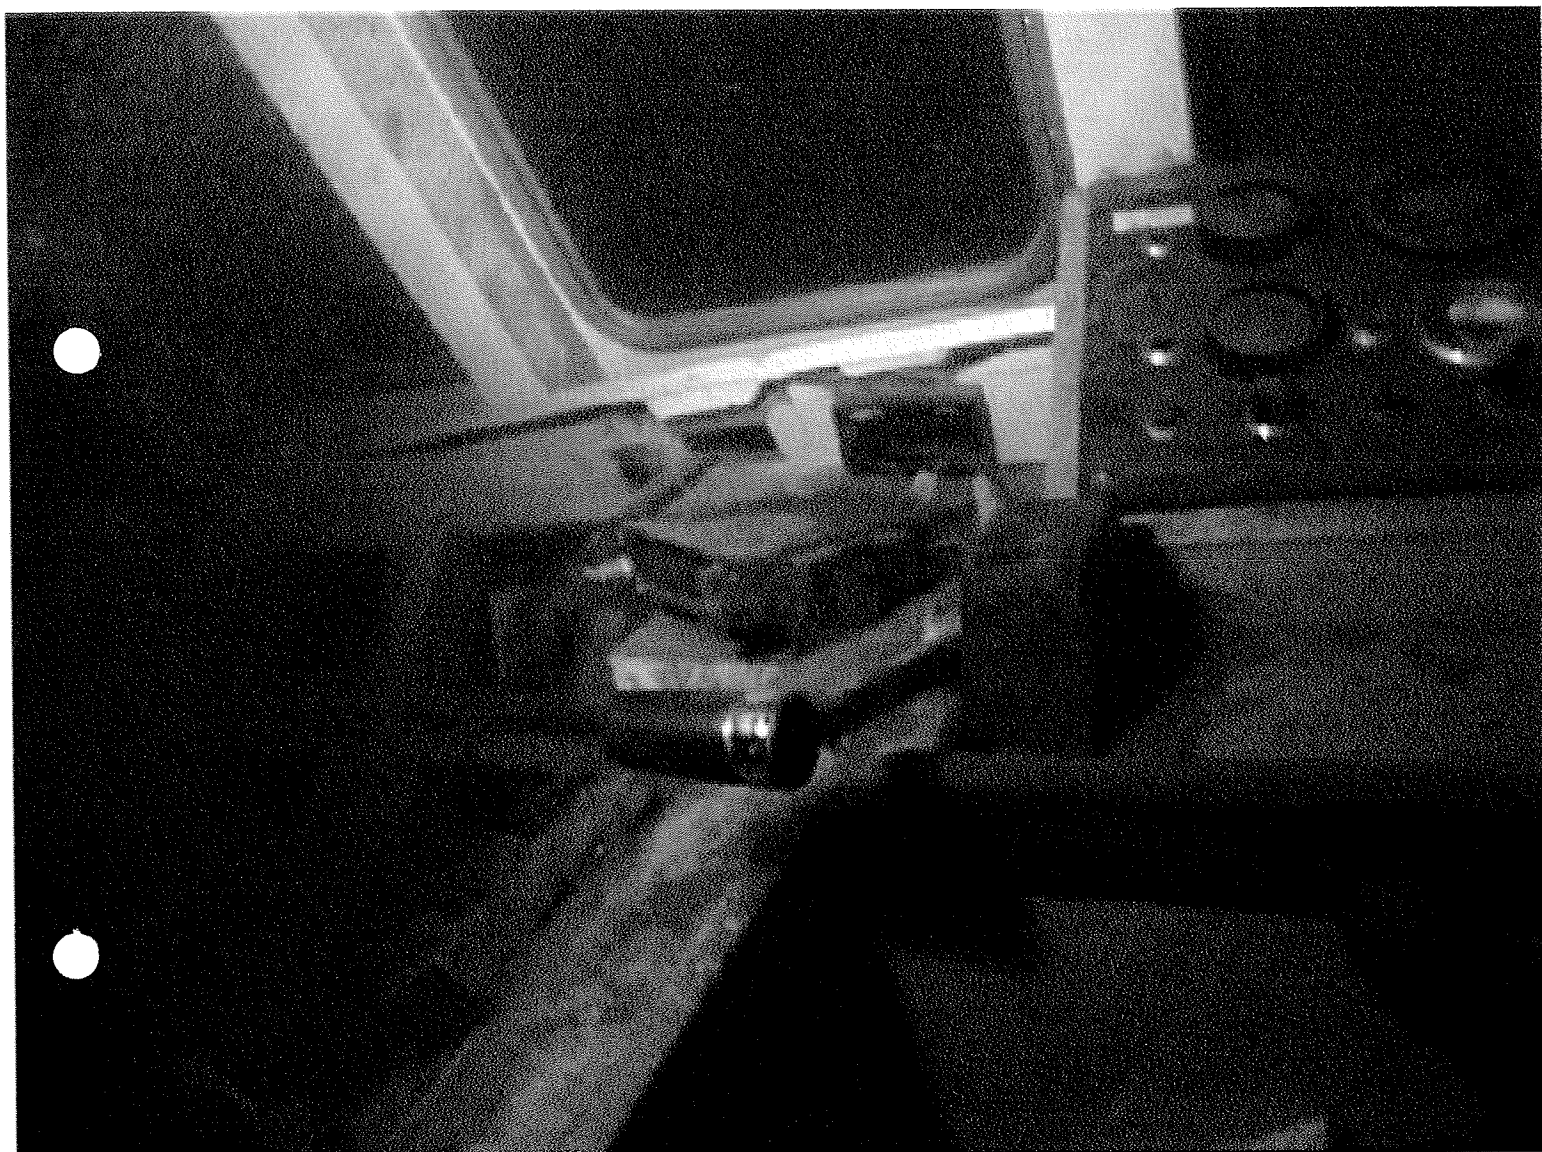
- La porte de la passerelle est ouverte.
- Les manettes de commande de treuil sont au point mort. (nota : ces commandes hydrauliques se remettent probablement au point mort en l'absence d'une sollicitation manuelle). (Voir photo).
- L'indicateur d'angle de barre donne 15 ° à tribord (voir photo).
- La pendule de bord indique 08H57. (voir photo).
- La manette de commande du moteur est en arrière toute. (Voir photo).

manette de commande du moteur  
AR toute

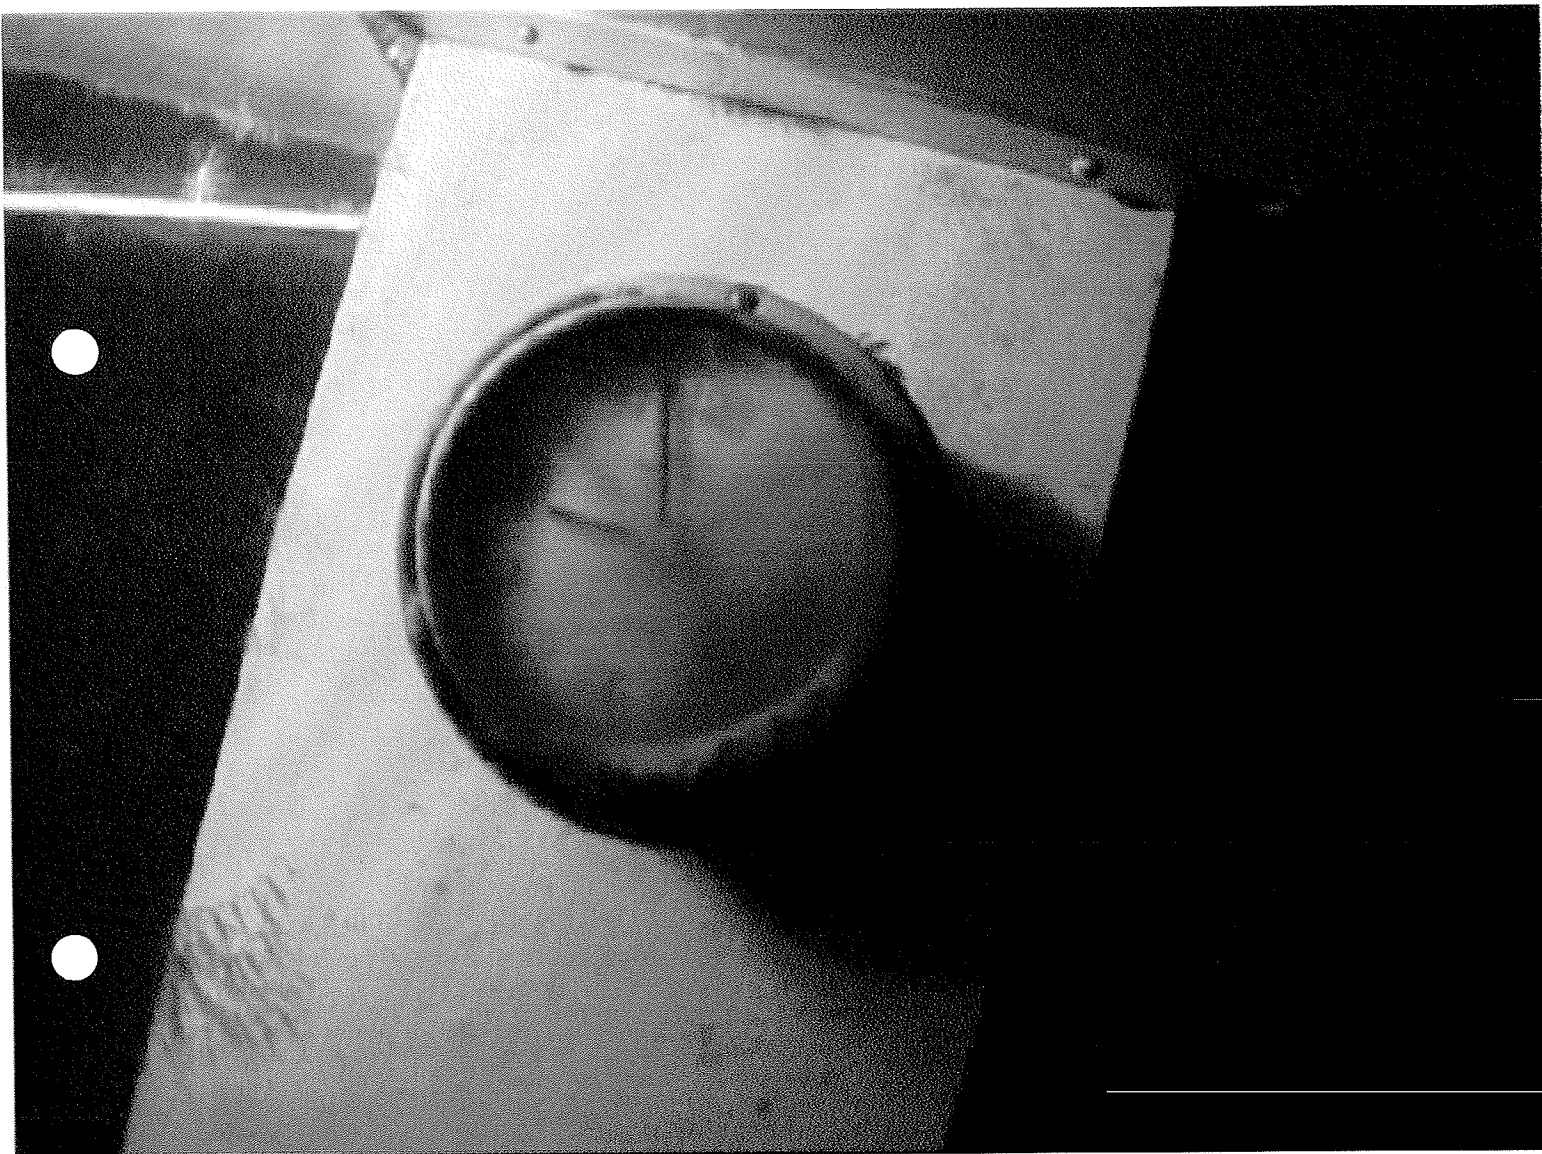
*heure du sinistre*
