***SD GIRONDE
DUBLIN EXPRESS***

Bureau d'enquêtes sur les événements de mer

Rapport d'enquête technique

ABORDAGE **ENTRE LE REMORQUEUR PORTUAIRE** ***SD GIRONDE*** **ET LE PORTE-CONTENEURS** ***DUBLIN EXPRESS*** **SURVENU LE 1^{ER} AOUT 2008** **DANS LE PORT DU HAVRE**

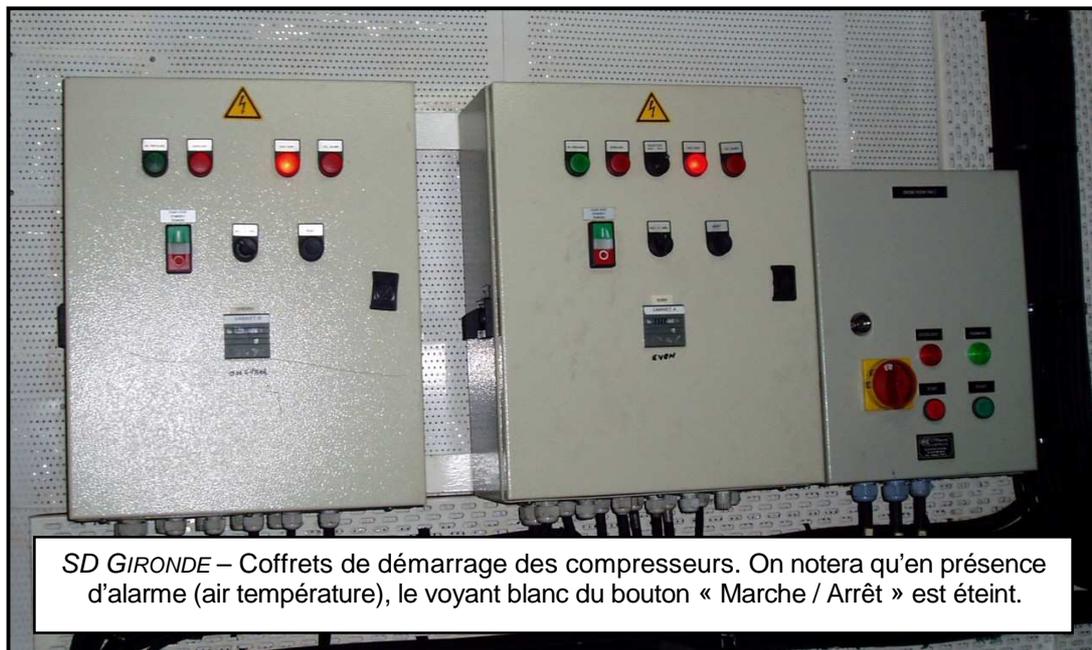
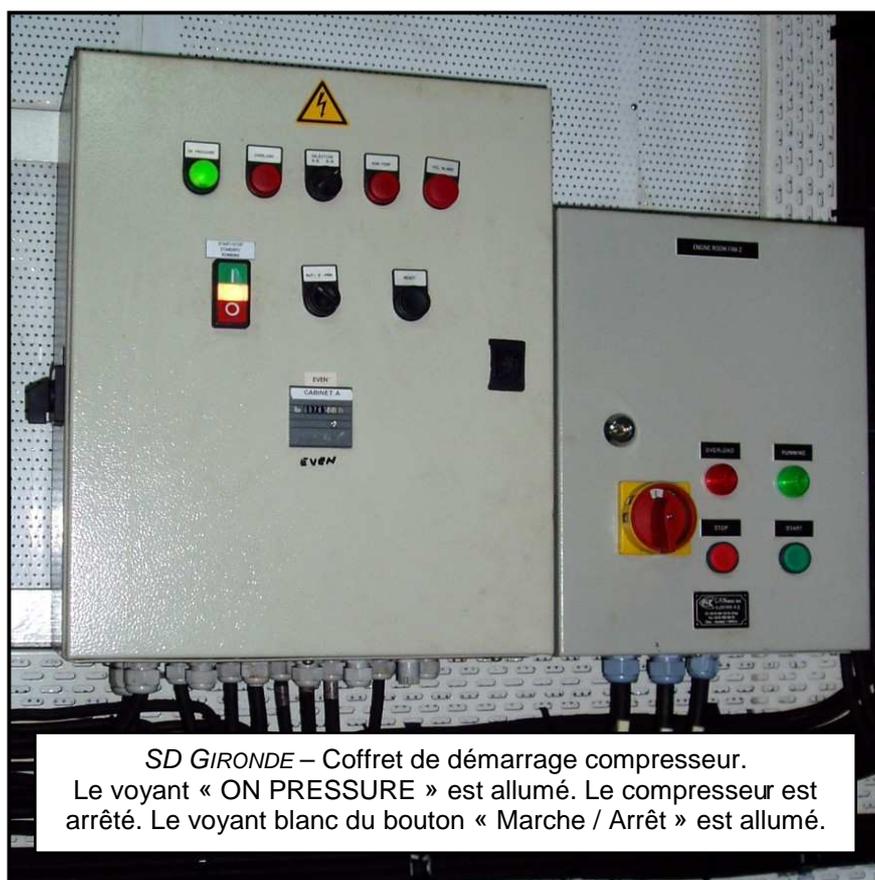
- L'électrovanne de purge du compresseur d'air tribord ne se ferme pas ou n'est pas étanche, d'où un mauvais remplissage des bouteilles d'air.
- Les deux compresseurs d'air démarrent simultanément à 24 bars et s'arrêtent en même temps à 28 bars. Les coffrets de démarrage ne sont pas équipés de test lampes pour contrôler le bon fonctionnement des voyants de signalisation, ni de témoins lumineux de marche des compresseurs. Sur le coffret du compresseur bâbord, 2 voyants ont été trouvés défectueux : le voyant On pressure et le voyant blanc Stand by du bouton marche / arrêt qui, allumé, signale que le compresseur est prêt à démarrer. Ce voyant est éteint lorsque le

compresseur est arrêté par déclenchement d'une sécurité ou s'il n'y a pas de tension au coffret de démarrage.

- En cas d'alarme ou de coupure d'alimentation électrique, les compresseurs s'arrêtent. Un réenclenchement en mode automatique n'est possible qu'après avoir acquitté les alarmes (Reset) puis un réenclenchement manuel par impulsion sur le bouton Marche (I).
- En l'absence d'alarme, le passage sur la position Auto suffit pour réenclencher les compresseurs (il n'est pas nécessaire d'agir sur le bouton Marche « I »).
- Une commutation trop rapide Manu / Auto du compresseur bâbord (compresseur en service) peut entraîner sa disjonction au tableau principal et, après réarmement du disjoncteur, c'est le voyant Air-Temp qui s'allume.

- De mettre en place un voyant de signalisation de marche de chacun des compresseurs en service, sur le coffret et en timonerie.
- D'ajouter une alarme sonore et lumineuse « défaut compresseur » regroupant les alarmes de stop par sécurités, la non fermeture de l'électrovanne de purge avec report sur le réseau d'alarme machine du bord et en timonerie.
- D'installer un test lampes sur les coffrets de commande des compresseurs.

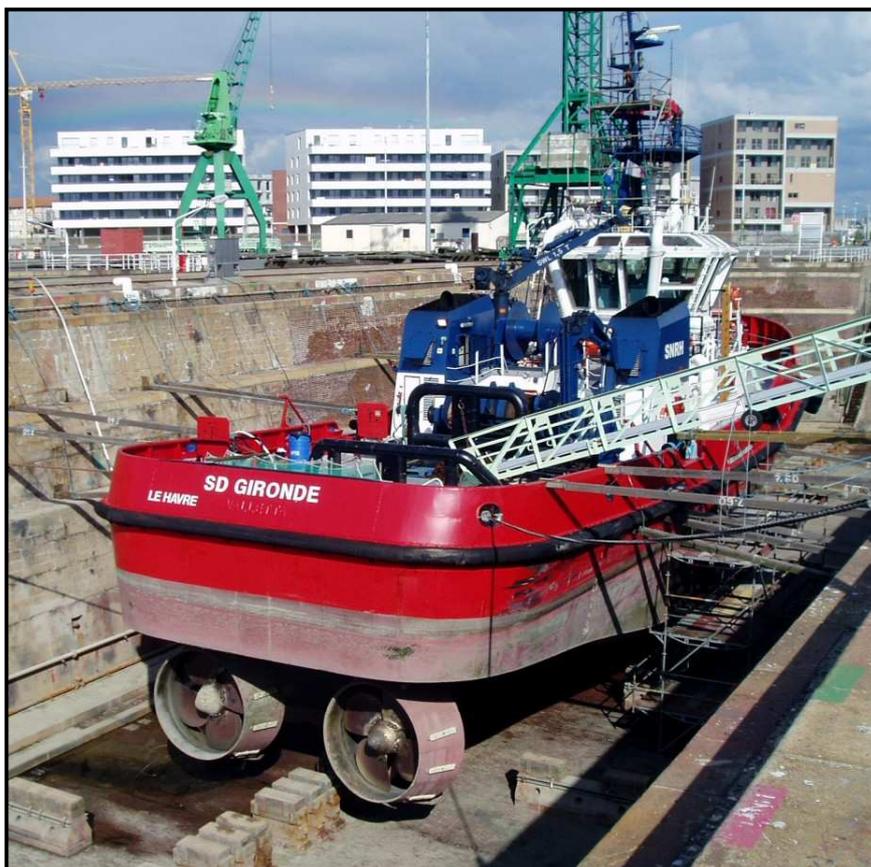
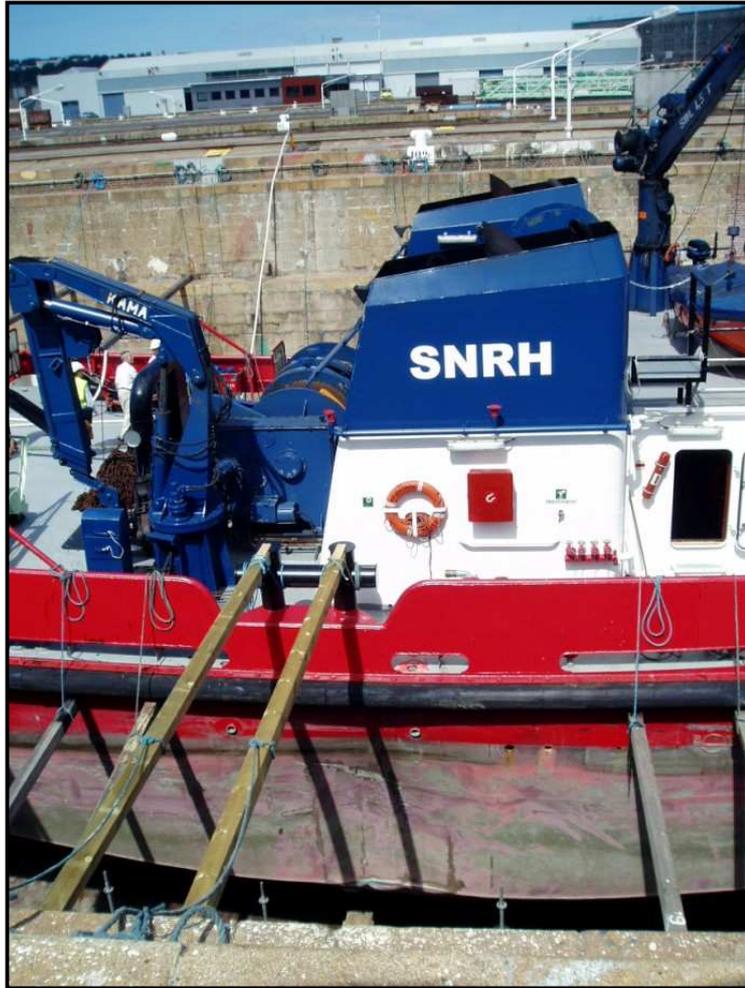
Le choc a entraîné la rupture des tuyautages de réfrigération du moteur tribord, ainsi qu'une voie d'eau sur le bordé du compartiment machine, facilement étalée par le système d'assèchement.

Les dégâts sont importants. Outre le bordé tribord enfoncé, des éléments structurels (membrures) ont été déformés. Plusieurs tuyautages, dont ceux du circuit de réfrigération des moteurs, ont été détériorés par le choc. Par ailleurs, le mât de feux du remorqueur a été plié, le rendant inutilisable.

SD GIRONDE – Enfoncement du bordé tribord.

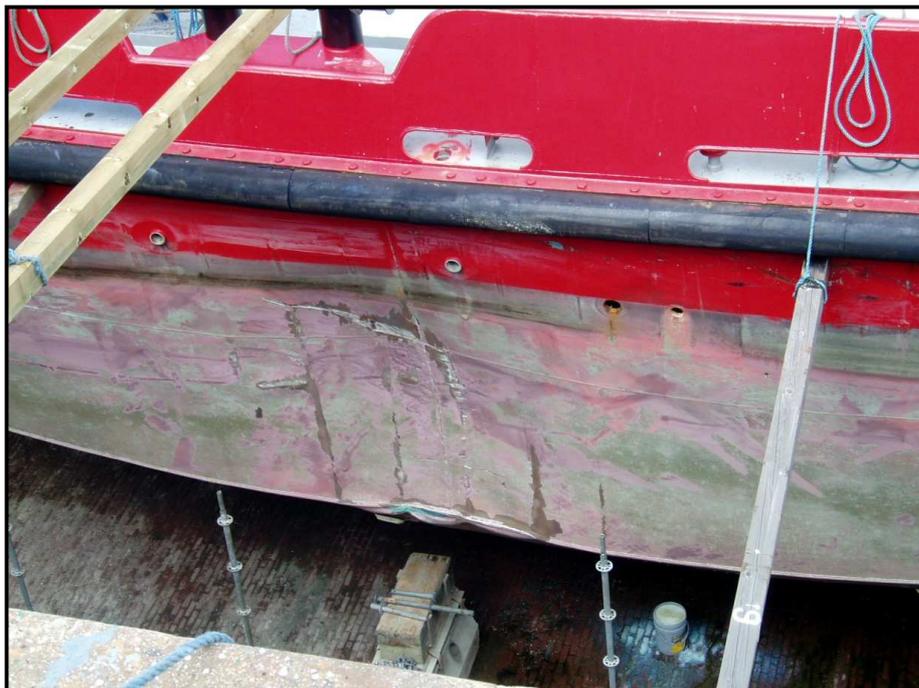
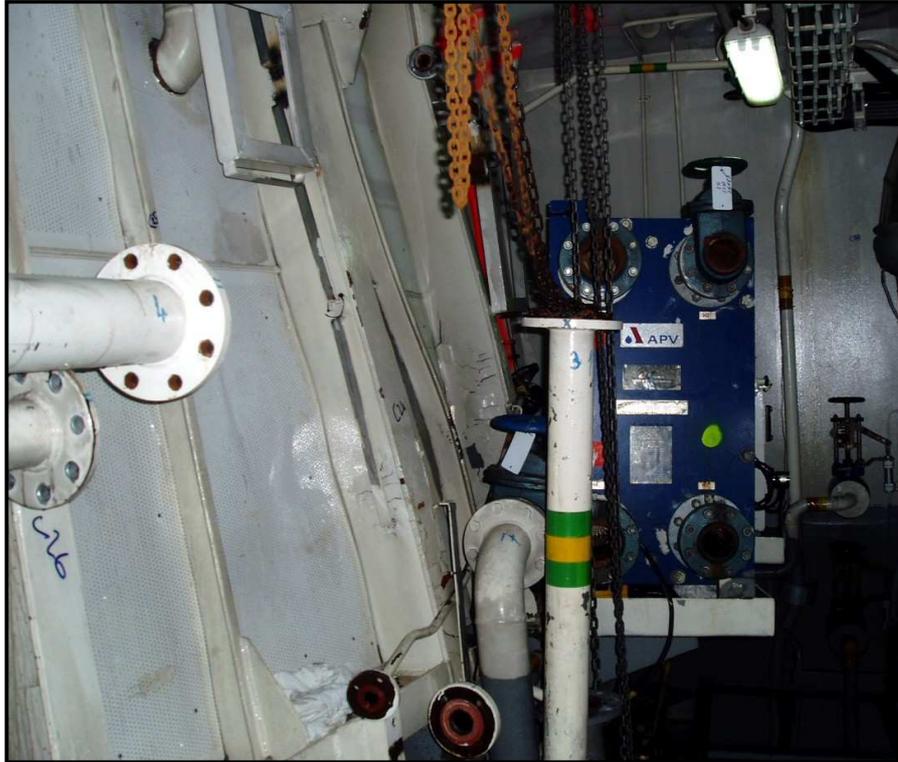
Le choc, en déformant la coque, provoque la rupture des vannes du réfrigérant eau douce du moteur tribord et l'arrêt des deux moteurs de propulsion par manque de réfrigération.

SD GIRONDE – Déformation des membrures du bordé tribord.
Rupture des tuyautages et des vannes du réfrigérant tribord.

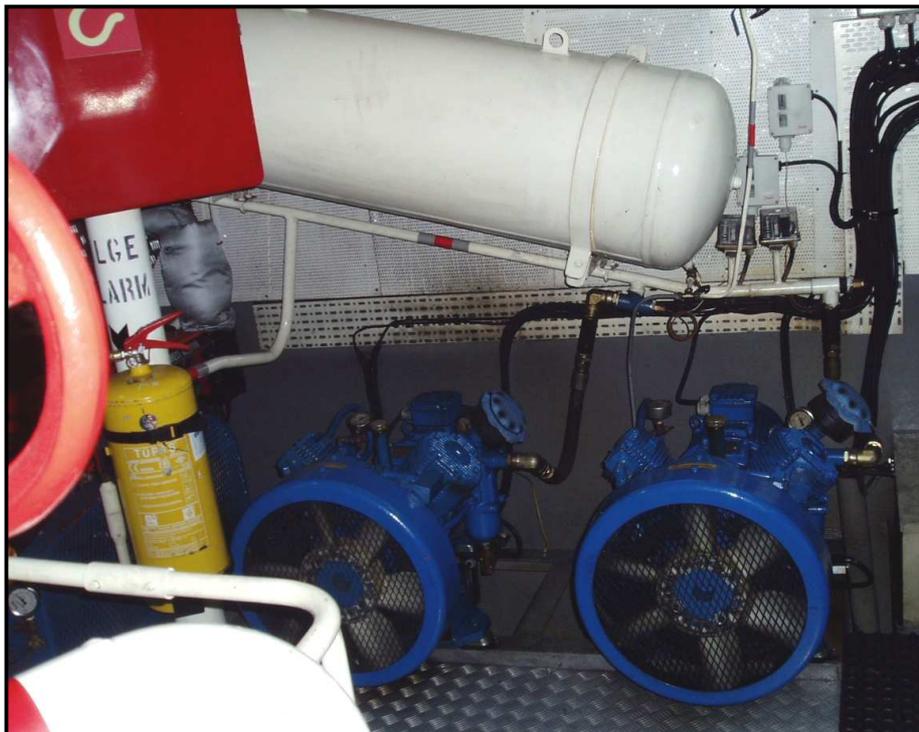
production d'air comprimé insuffisante résultant, d'une part, d'un dysfonctionnement des compresseurs d'air et d'autre part d'une défaillance de la signalisation de leurs défauts de fonctionnement ainsi que d'un manque d'information sur leur état.

Le voyant vert ON PRESSURE était éteint (lampe grillée) mais de toute façon la pression n'était pas atteinte sinon l'alarme « Pression basse air de contrôle » n'aurait pas été déclenchée. Le compresseur était donc arrêté sans cause apparente, à moins qu'il n'y ait eu disjonction et, dans ce cas, l'action sur la touche Marche est inopérante.

SD GIRONDE – Compresseurs d'air et bouteille d'air inférieure.

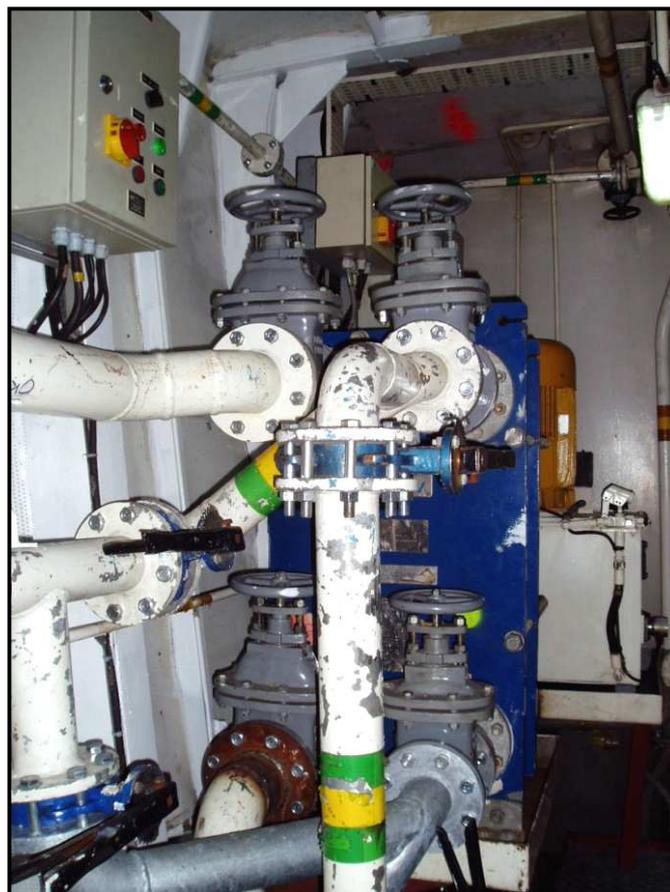
SD GIRONDE – Réfrigérant tribord
après remise en état des vannes et des tuyautages.
