# Rapport d'enquête technique

## **ABORDAGE**

***SIGMAGAS* ET *HAPPY BRIDE***

**SURVENU LE 04 JANVIER 2006**

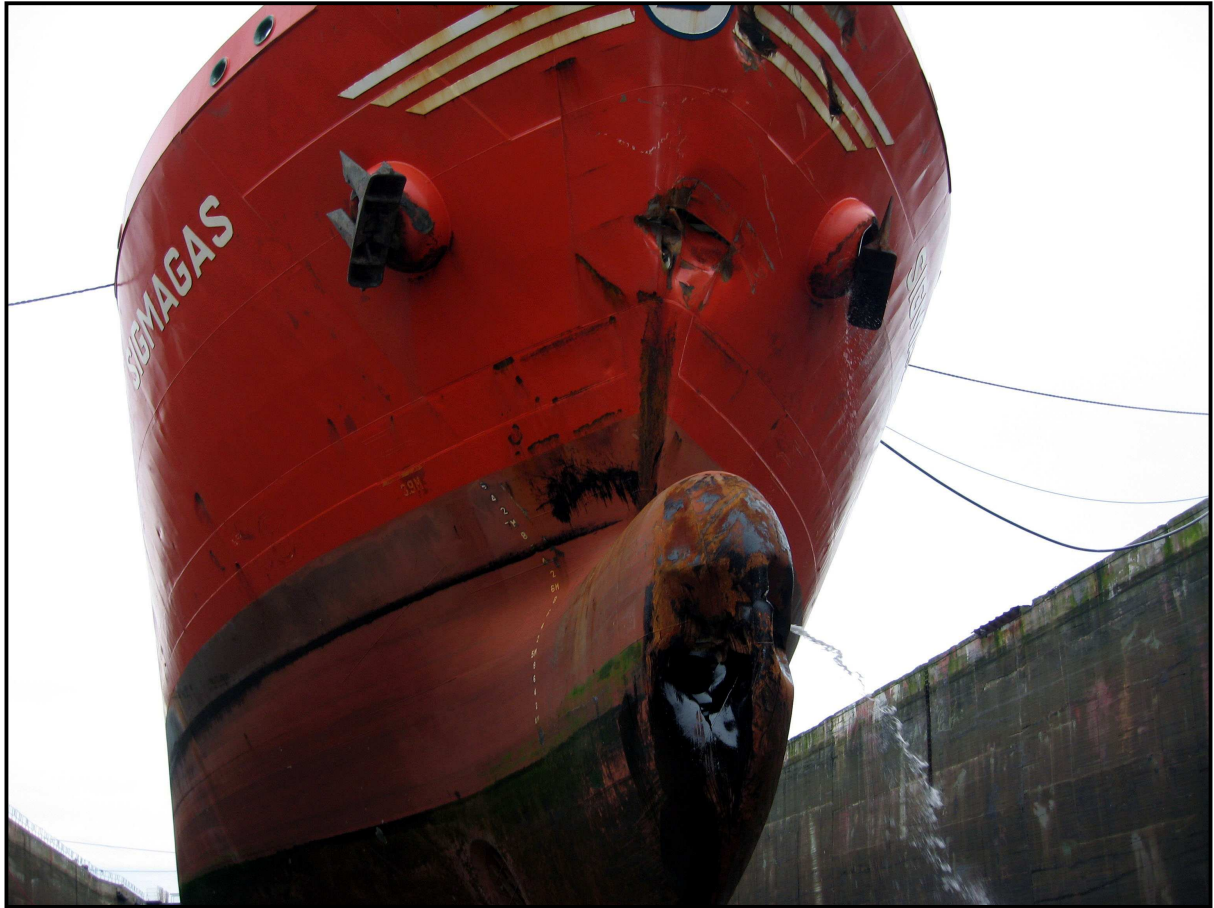
Étrave et bulbe du *SIGMAGAS* endommagés après l'abordage, avec des traces de fioul provenant du *HAPPY BRIDE*.

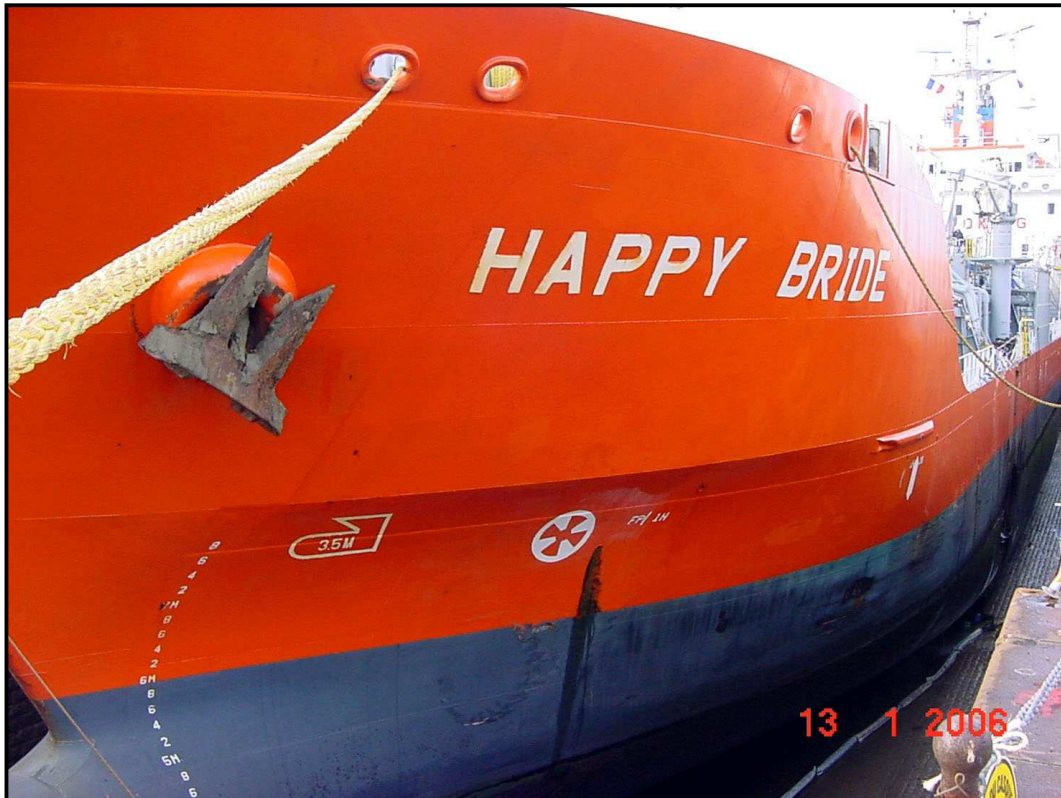
Navire en cale sèche après l'abordage.

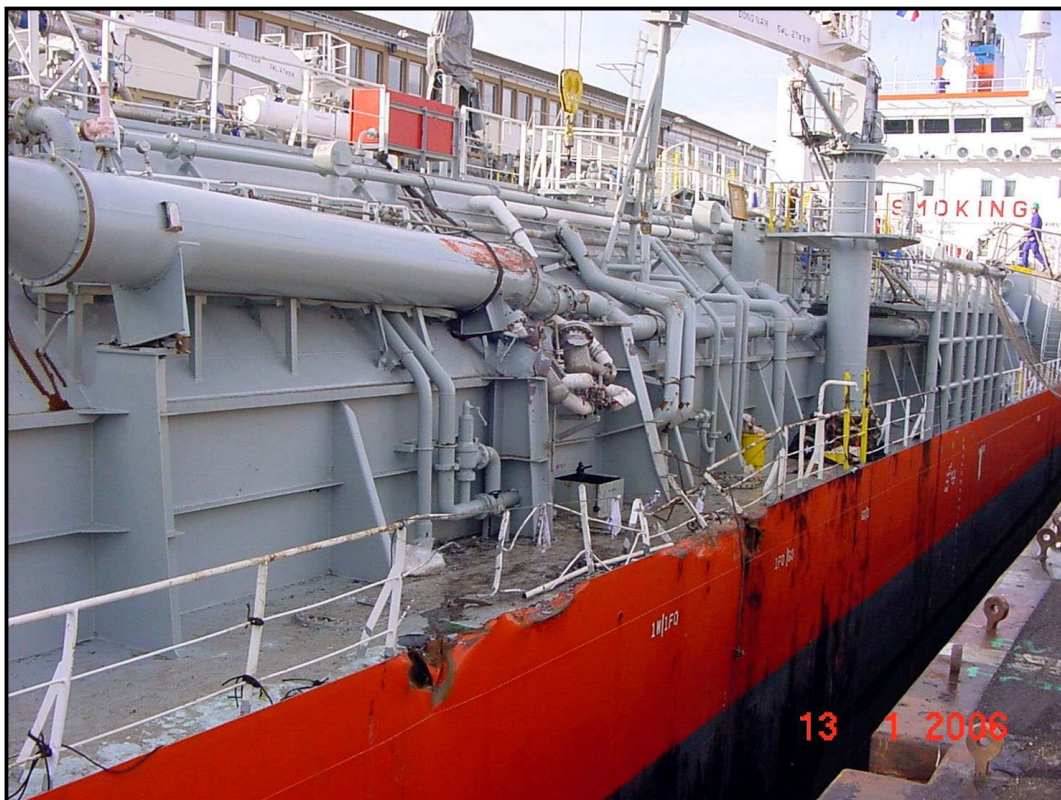
Bordé bâbord : dommages aux batayoles et tuyautages de condenseur.

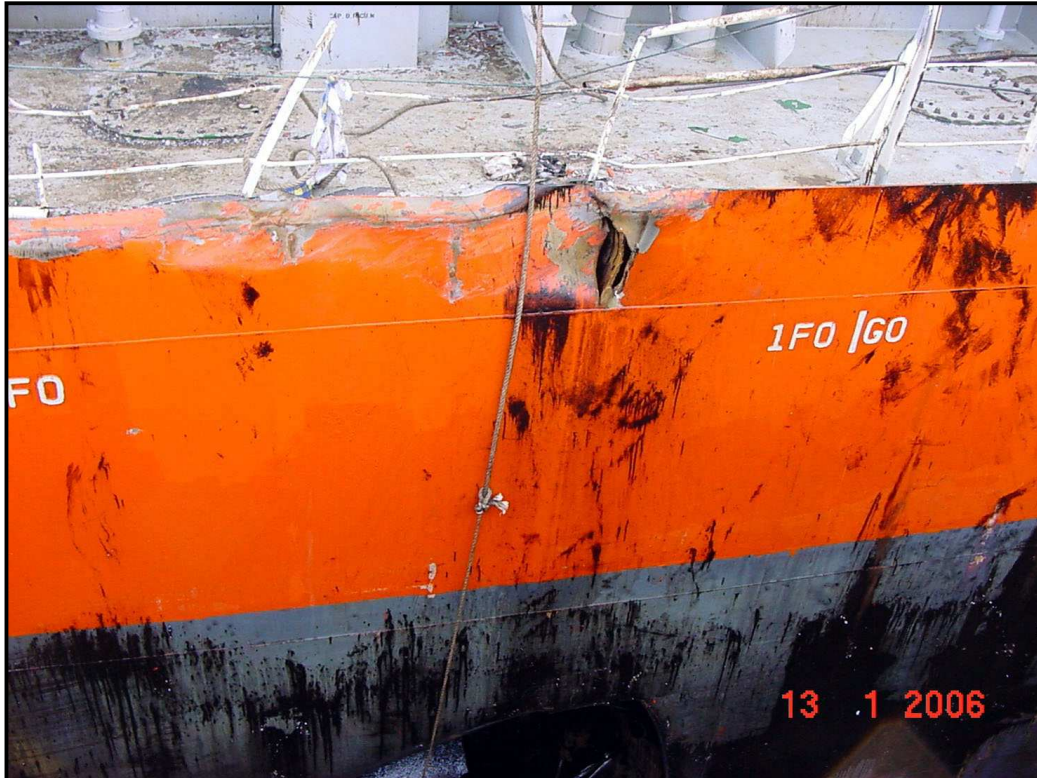
Bordé bâbord : zone d'impact de l'étrave du SIGMAGAS.

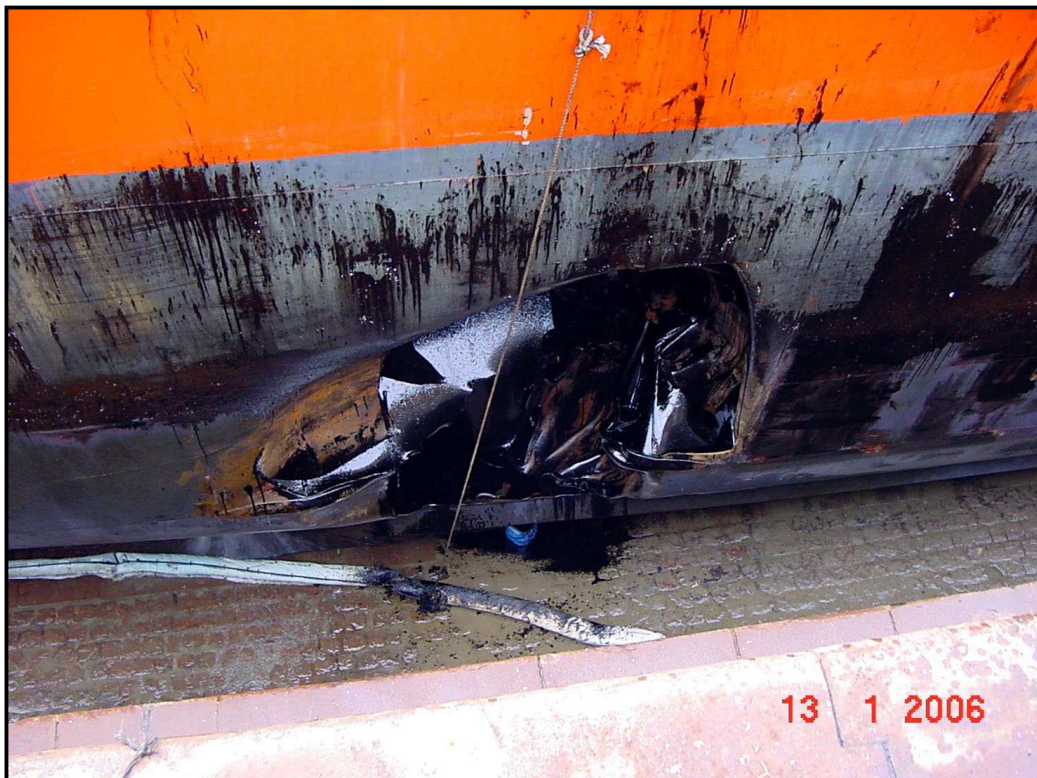
Toutefois, il est apparu très vite que du fioul lourd s'échappait du bordé du *HAPPY BRIDE* près du point d'impact par une brèche au niveau de la soute à combustible n°1. Celle-ci contenait environ 60 tonnes de fioul lourd pour la propulsion.

Brèche occasionnée par le bulbe du SIGMAGAS dans le ballast FO n°1 bâbord.

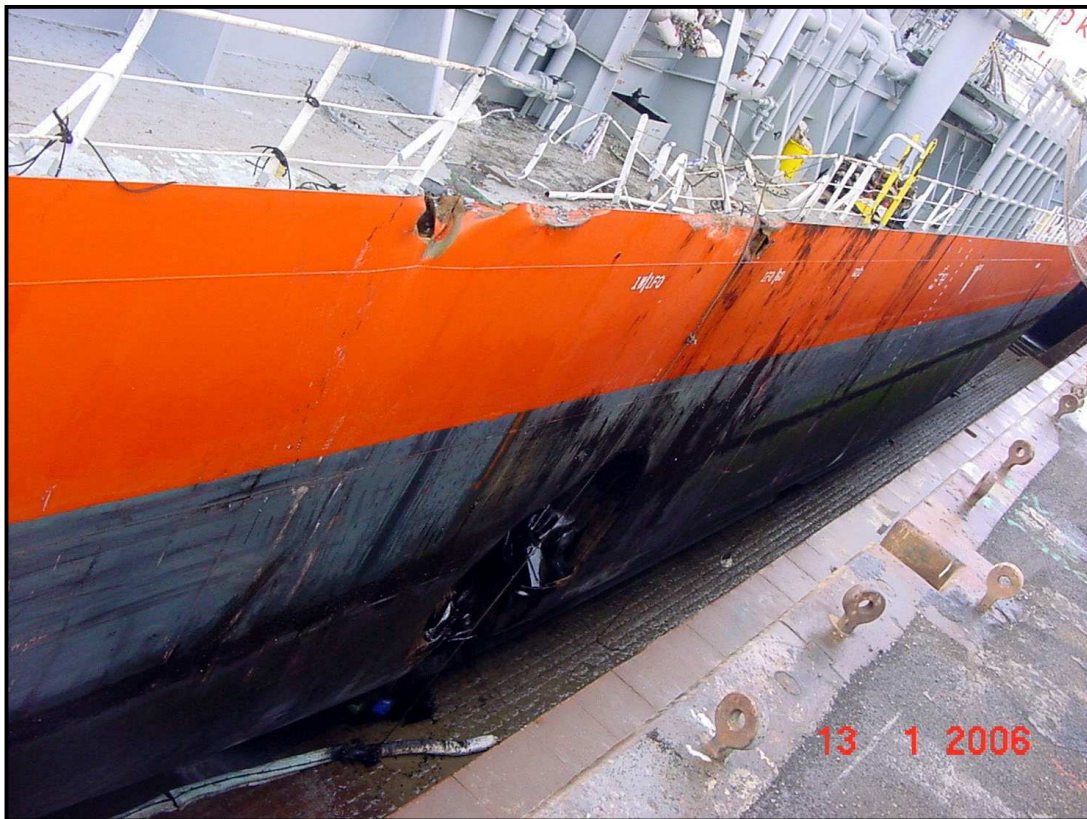
Domages aux bordé bâbord.

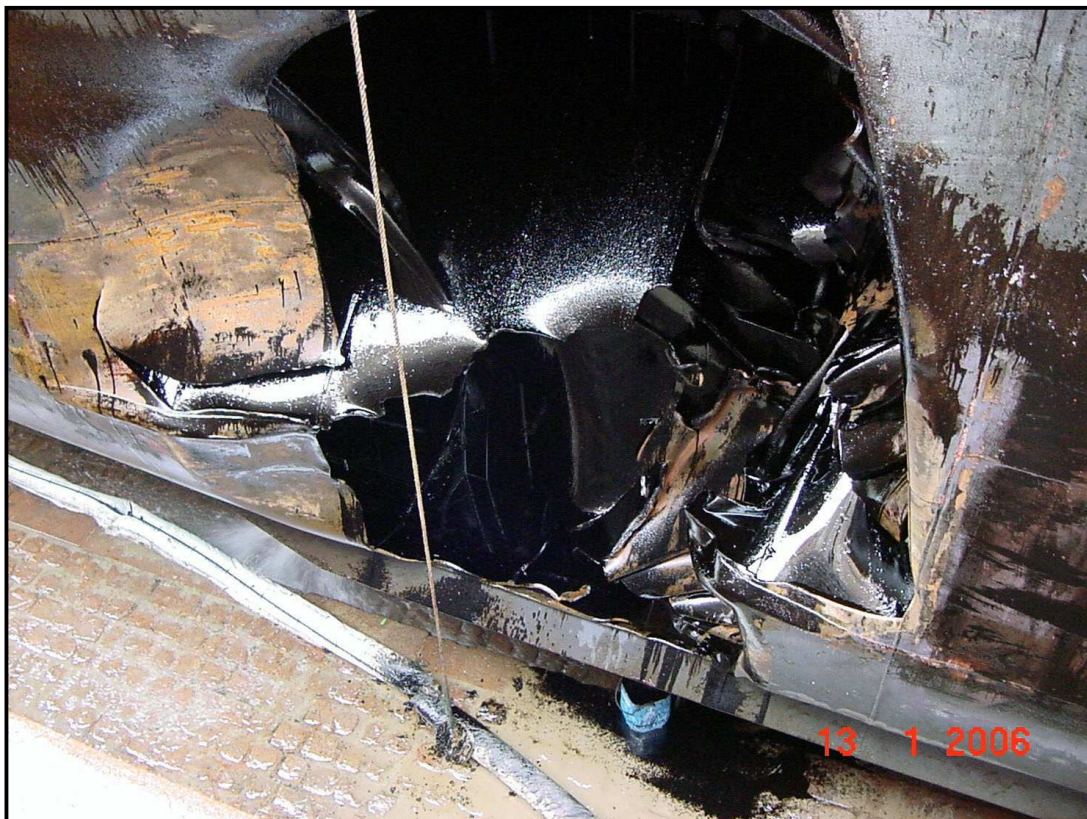
Faciès de la brèche.

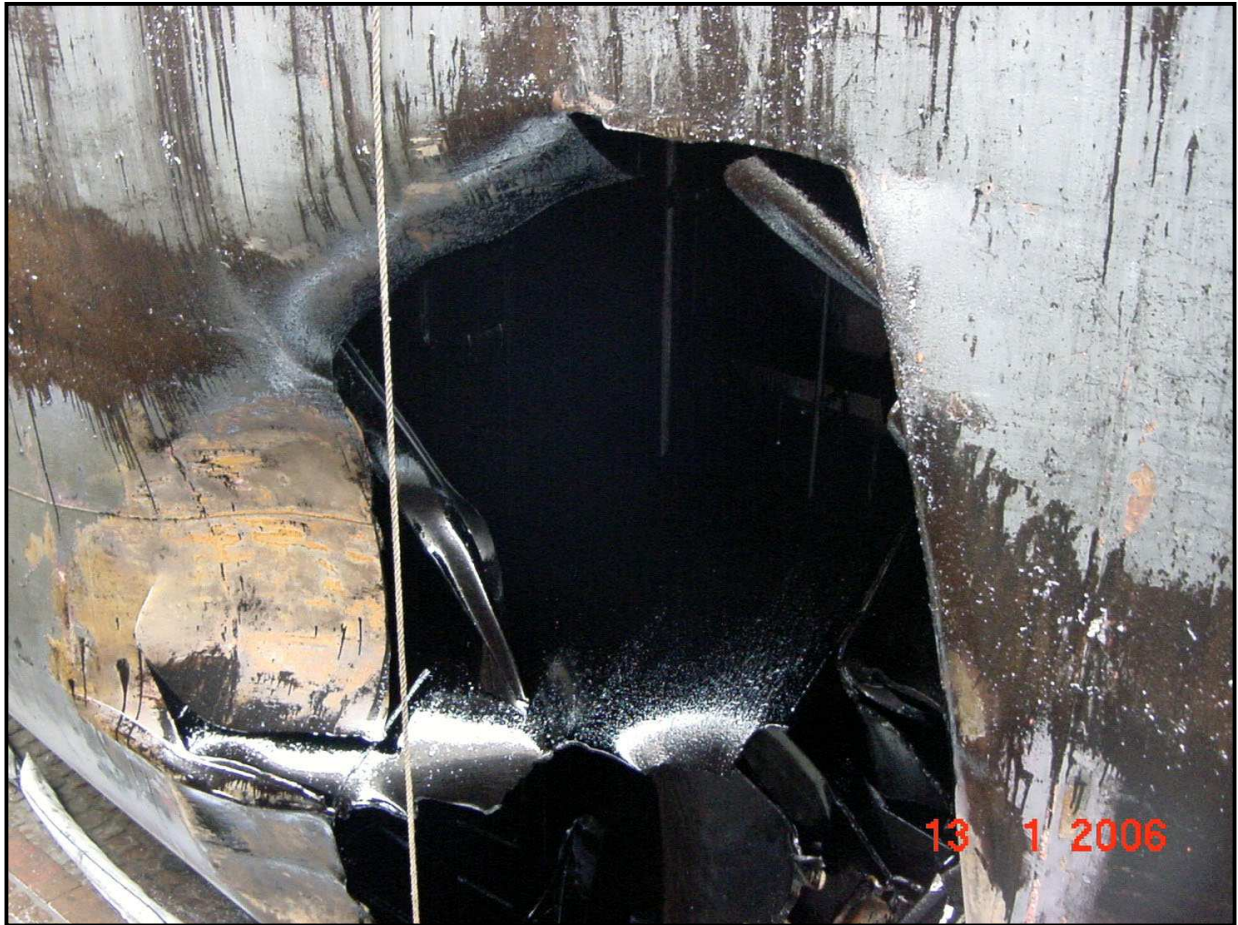
Faciès de la brèche.

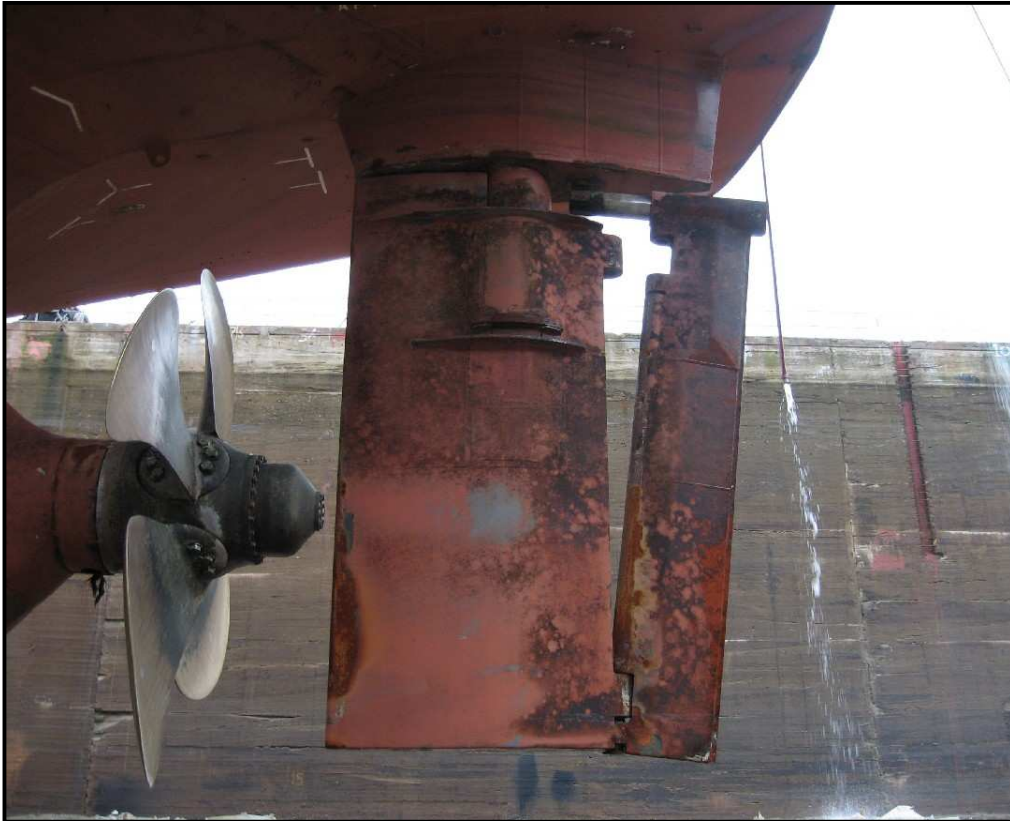
Des constatations faites sur le gouvernail, on peut en déduire que ce sont la chute de l'axe de la charnière supérieure du volet articulé résultant de phénomènes d'usure et de corrosion et la rupture de l'axe de la charnière inférieure qui sont à l'origine d'un blocage du volet dans une position particulière. L'évènement s'est produit après rupture de l'axe inférieur.

Après la rupture de la charnière supérieure, conséquence de la chute de son axe, le fonctionnement du volet est devenu aléatoire, se traduisant par une efficacité très réduite et une incapacité à accepter les grands angles.

Navire en cale sèche, vue du gouvernail : le volet articulé ne tient plus que par la charnière inférieure et sa transmission mécanique.

- d'améliorer la fiabilité et la résistance de l'ensemble du gouvernail notamment au niveau du volet et de son articulation avec le safran.
- d'assurer une meilleure protection des pièces mobiles contre la corrosion afin d'éviter la corrosion galvanique. L'emploi de l'acier inox, moins anodique que l'acier doux pour les plaques support et la mise en place d'anodes sacrificielles sur le safran et le volet y contribuent.
- d'étudier l'installation de moyens de contrôle de bon fonctionnement de l'aileron, navire en service.
- de réviser, si nécessaire, les opérations d'entretien préventif notamment les procédures de contrôle lors des visites périodiques et de remplacement des pièces, lesquelles devront être validées par un certificat délivré par le constructeur.

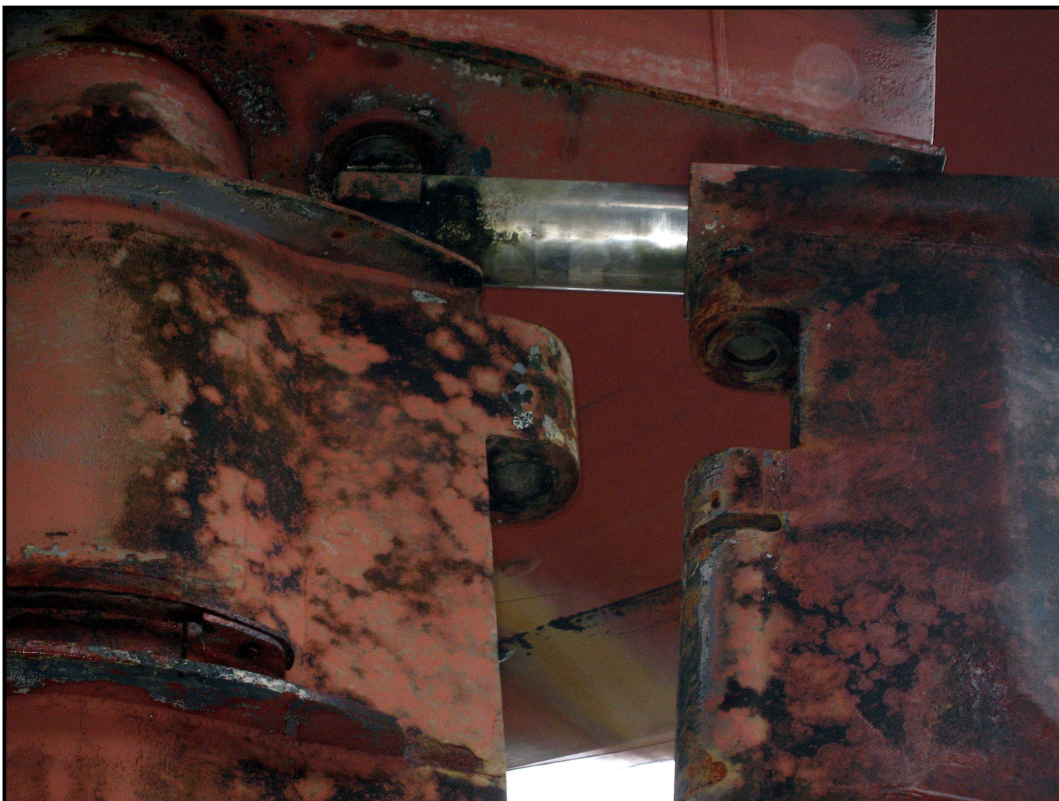
- que les paliers (repère 5), sont usés,
- que l'axe de la charnière supérieure est tombé à l'intérieur du tube du volet. On ne relève pas de traces de grippage ou d'usure significative. Le portage des paliers et des bagues est peu marqué. Le diamètre correspond à celui d'origine (100 mm). Le chanfrein de l'extrémité inférieure (celle en contact avec la tôle support) est arrondi avec une surface brillante où l'on observe quelques piqûres de corrosion. Le chanfrein de l'extrémité supérieure est en bon état, avec une oxydation en surface.
- que la plaque support de l'axe de la charnière supérieure (repère 8) est fortement corrodée. Son diamètre extérieur de 200 mm correspond à celui d'origine, sans épaulement. Son épaisseur varie de 14 à 16 mm.

Vue du coulisseau de la transmission mécanique du volet : l'aspect de la surface de l'axe montre que l'avarie est relativement récente. L'axe de la charnière supérieure n'est plus en place.

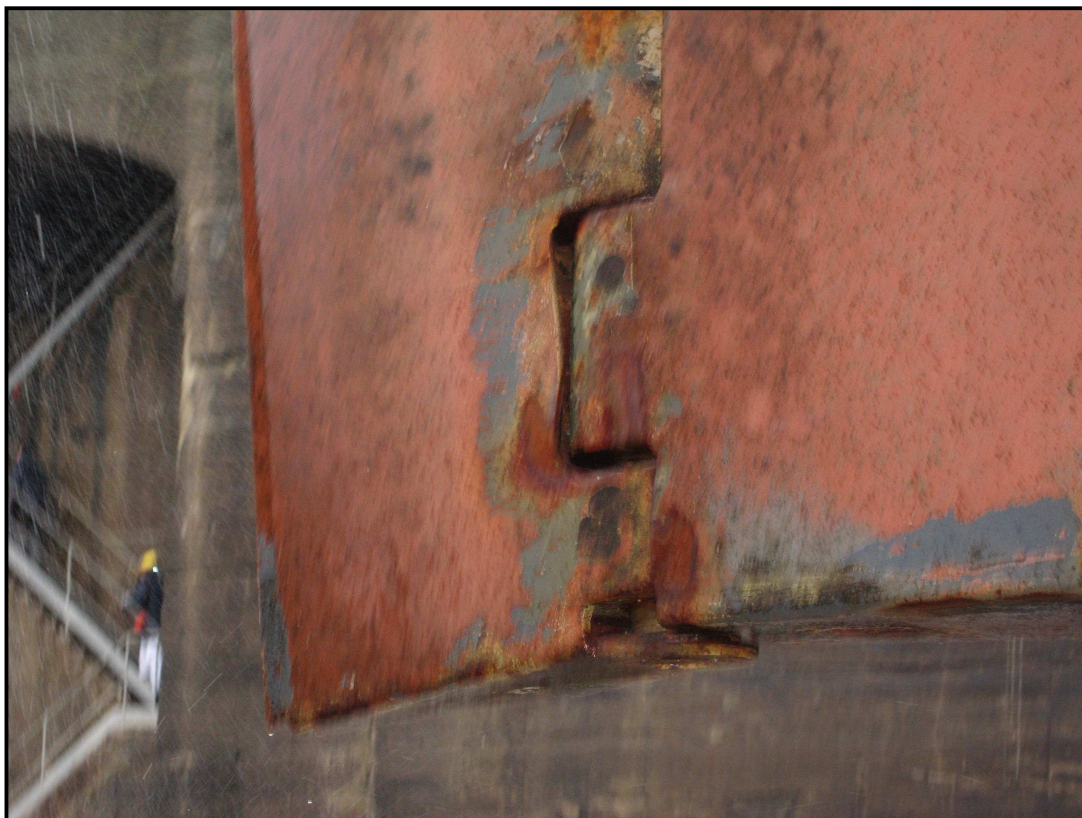
- que l'axe de la charnière inférieure est tordu et cassé en trois morceaux, par rupture de traction et torsion. Le morceau supérieur a été trouvé logé dans le palier supérieur enchâssé dans le volet,
- que la plaque support inférieure présente également une usure en forme de cuvette de 1,5 à 5 mm de profondeur au niveau de la surface de contact avec l'axe de la charnière. Ses dimensions sont conformes à celles du plan.

Le fonctionnement de l'appareil à gouverner avec la charnière supérieure du volet défectueuse a entraîné une déformation de la tôle du pied du safran quand le volet s'est coincé après rupture de l'axe de la charnière inférieure. Par ailleurs, les manœuvres effectuées après l'accident du 4 janvier peuvent aussi avoir aggravé les dommages à la charnière inférieure du volet.

Vue de la charnière inférieure du volet articulé : on remarque la corrosion la déformation de l'ensemble plaque support et un morceau de l'axe inférieur.

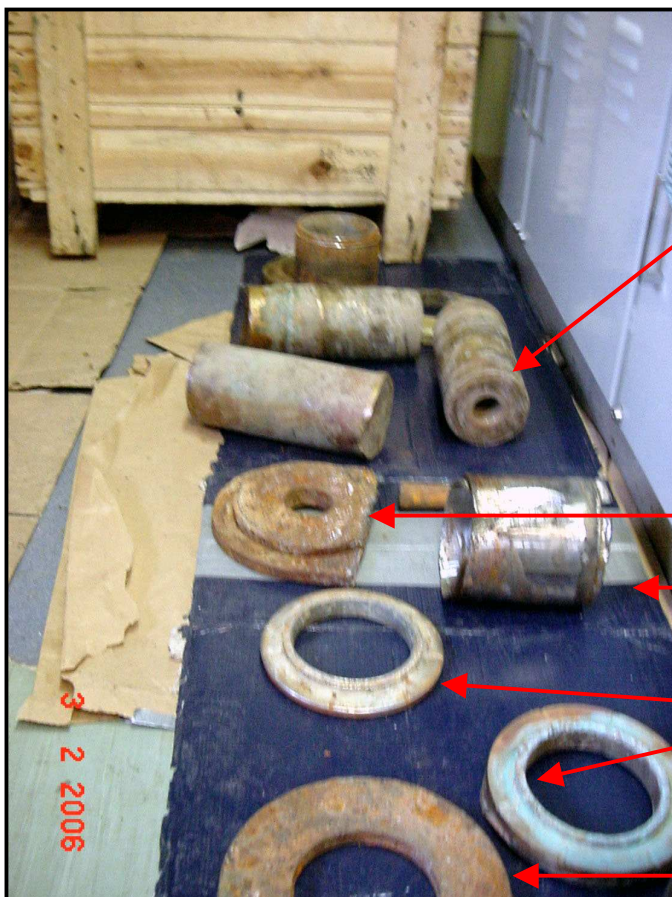
Axe de la  
charnière  
inférieure  
cassé en  
3 pièces.

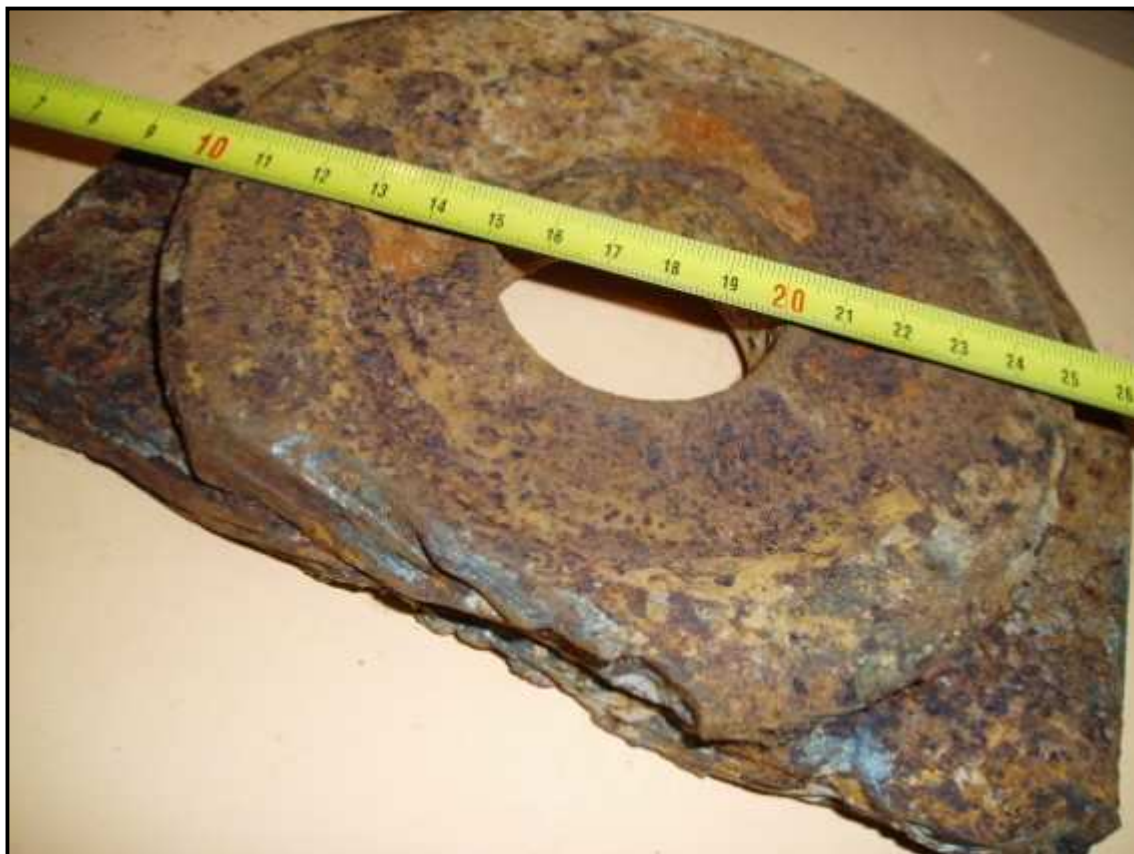
Plaque support inférieure. Zone de corrosion / érosion au contact avec l'axe.

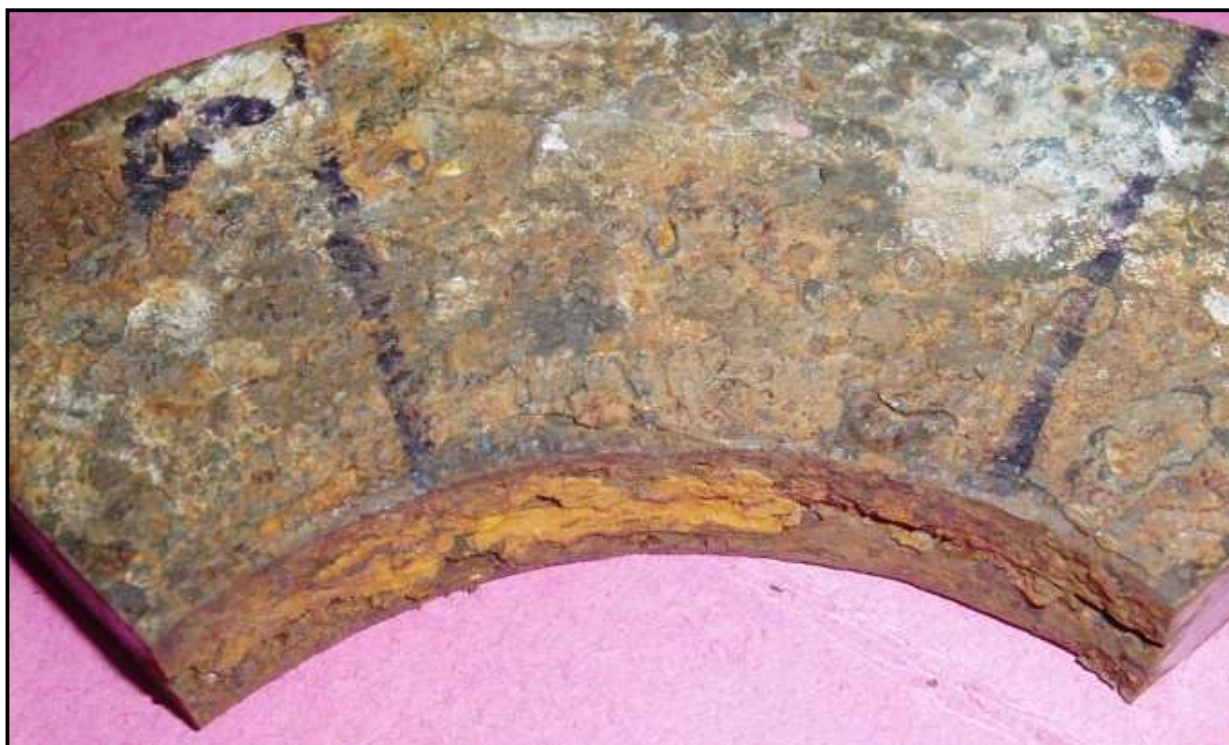
Les traces de peinture de carène sur les bords du trou laissent supposer que la plaque support supérieure n'aurait pas été changée à l'arrêt technique de septembre 2003. Elle était probablement déjà corrodée sur une profondeur importante au niveau de la surface de

Coupe plaque support supérieure.

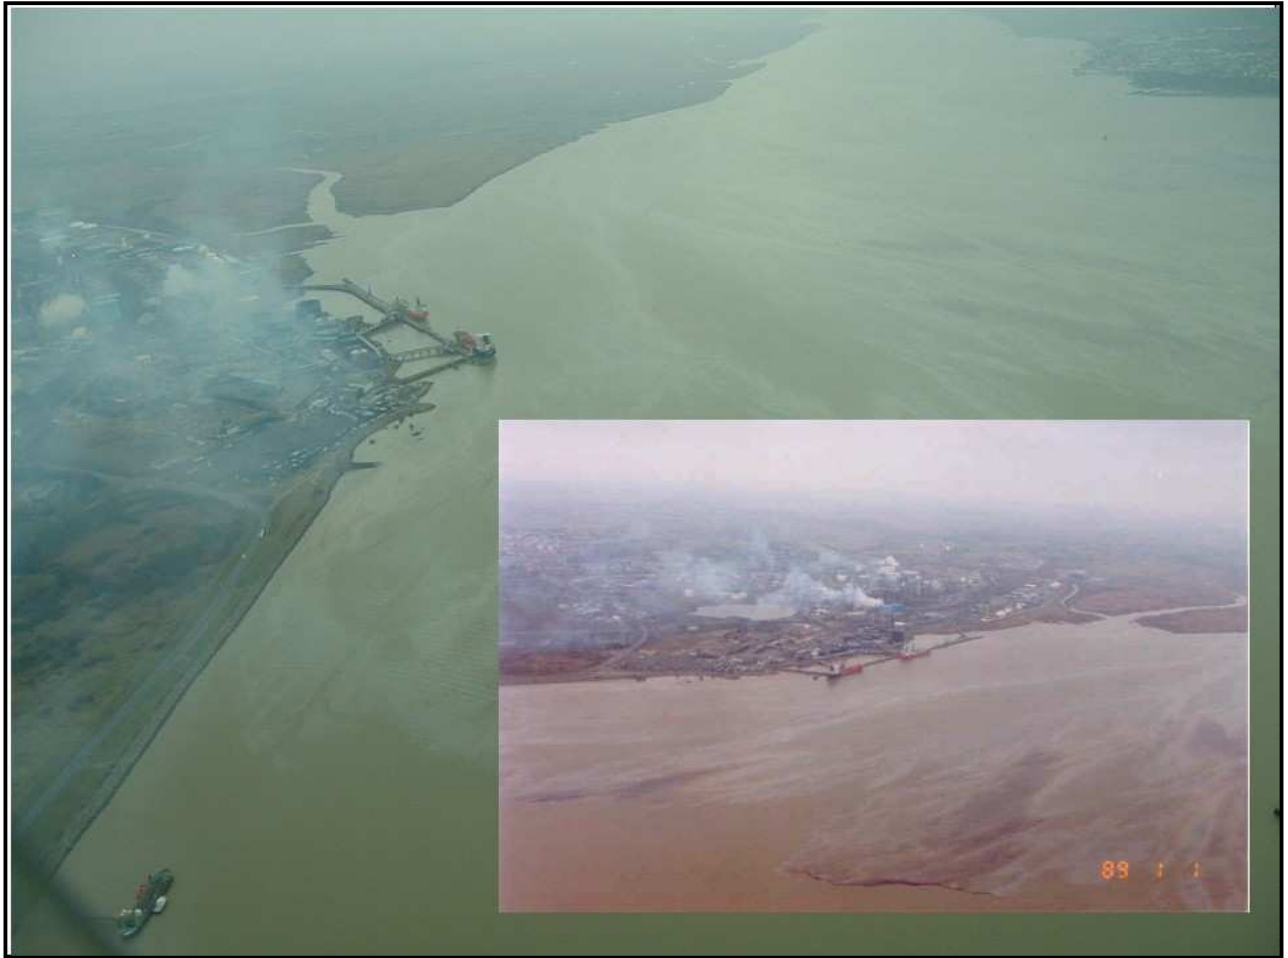
Environ 30 tonnes de fioul lourd se sont échappées dans l'estuaire de la Loire engendrant une pollution éparse le long de la rivière.

Etendue de la pollution sur l'estuaire de la Loire.
