Rapport d'enquête

**Abordage entre les navires de pêche MANGA REVA et L'OCARINA
le 13 juillet 2021, au large du Guilvinec
(un navire coulé, un marin blessé)**

Bureau d'enquêtes sur les événements de mer

Rapport publié: mai 2022

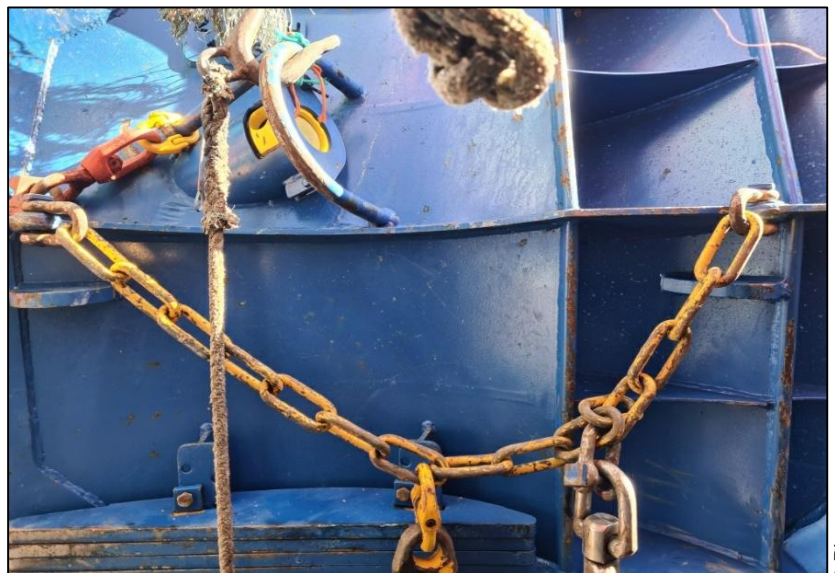
Panneau avec capteur

Sur L'OCARINA, le patron et un matelot se reposent au poste équipage. Le deuxième matelot assure le quart. Le navire est en approche du point fixé par le patron où le matelot de quart doit réveiller l'ensemble de l'équipage pour mettre en pêche. Avant cela, le matelot descend sur le pont de travail afin de préparer le matériel de pêche, il doit positionner sur les panneaux de chalut les sondes donnant l'écartement et la profondeur du chalut.¹

¹ Les capteurs d'écartement sont placés sur les panneaux tribord, bâbord afin de surveiller l'écartement des panneaux du chalut. Ils communiquent entre eux à l'aide de signaux acoustiques. Le capteur qui est sur le panneau bâbord communique avec les capteurs tribord, puis envoie les données de distance au navire. Les capteurs enregistrent également le tangage, le roulis, la température de l'eau et la profondeur du capteur. Cela donne une vision globale de la performance de chaque panneau. Il est possible de savoir si l'un des panneaux tombe à plat pendant le chalutage ou si les panneaux se croisent. Les capteurs d'écartement peuvent être installés sur tous les types de chaluts utilisant des panneaux.

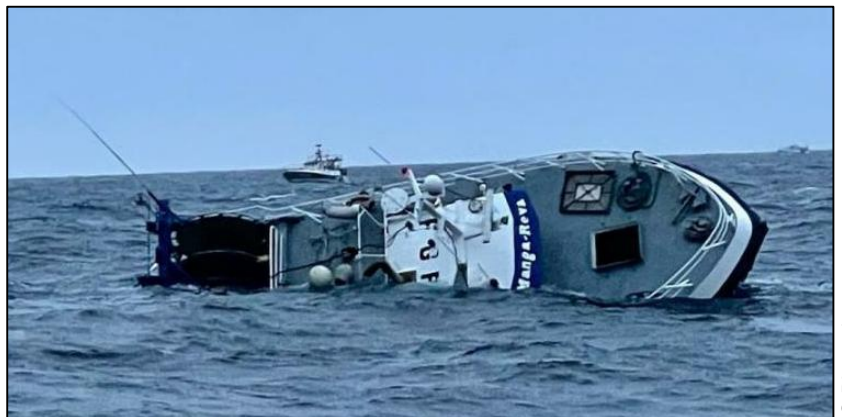
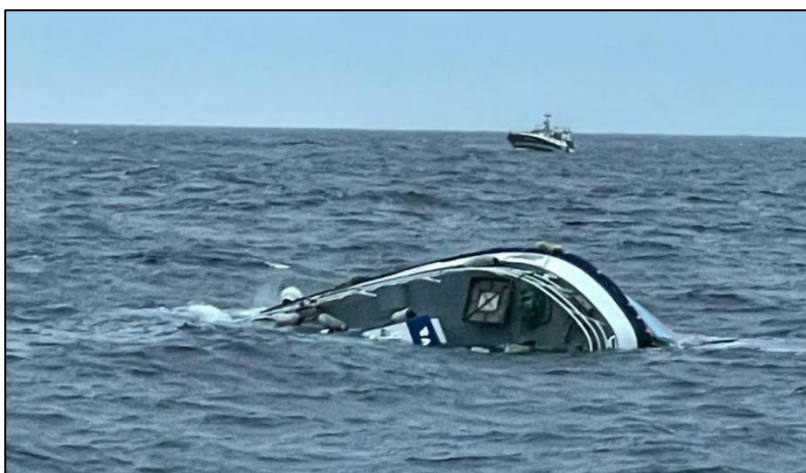
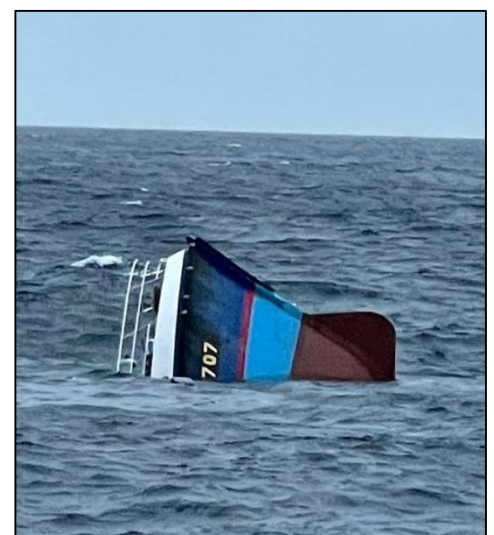
À 05h49, L'OCARINA aborde le MANGA REVA sur son tribord arrière. Le prolongement de la quille de L'OCARINA forme une sorte de rostre métallique qui fracture la coque du MANGA REVA sous la ligne de flottaison, provoquant une voie d'eau importante dans le compartiment machine. Un matelot du MANGA REVA est projeté contre la potence, il perd momentanément connaissance, il est blessé au cuir chevelu. Le MANGA REVA se remplit d'eau malgré la mise en route des pompes d'assèchement par le patron.

À 05h51, le MANGA REVA signale au CROSS Étrel qu'il a été abordé par le navire L'OCARINA, qu'il est en train de sombrer et que l'équipage va évacuer le navire. Un des deux radeaux de survie est déployé. Les trois membres d'équipage et le passager montent dans le radeau grâce à l'échelle de coupée, préalablement mise en place. Le matelot blessé doit être assisté pour réussir à embarquer.
