Rapport d'enquête technique

**ACCIDENT DU TRAVAIL MARITIME
SURVENU LE 10 SEPTEMBRE 2014
À BORD DU NAVIRE DE PÊCHE *DRENEC*
LORS D'UNE MANŒUVRE DE VIRAGE
DE LA SENNE AU LARGE DES SEYCHELLES
(UNE VICTIME)**

Bureau d'enquêtes sur les événements de mer

Rapport publié : avril 2015

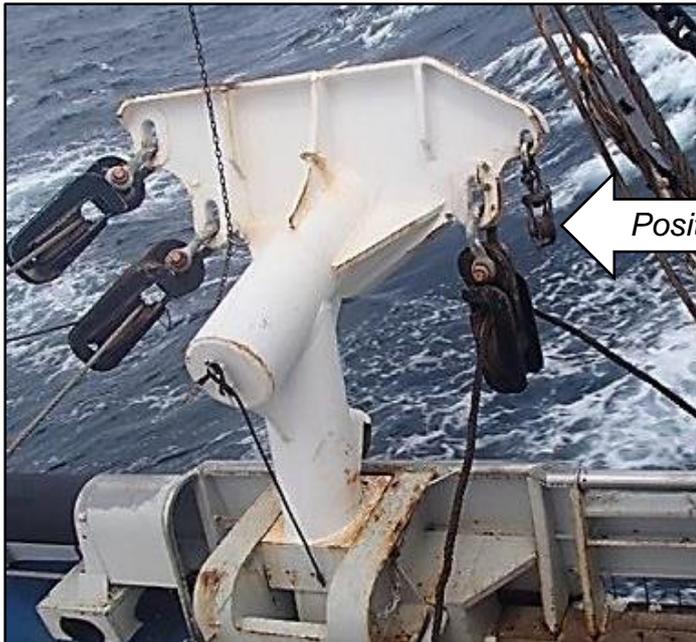
Position de la poulie ouvrante

Quand tous les « anneaux de liège » sont proches de la poulie, le maître d'équipage donne l'ordre au second de stopper le virage du treuil. Il vient alors passer une élingue dans les anneaux, cette élingue sera ensuite frappée sur le « palan de liège » pour être débordée du navire et ainsi former la poche finale.

Avant de dévirer la « ligne de liège », la méthode employée était de l'enlever de la poulie en ouvrant la flasque prévue à cet effet. Cette action qui générerait un gain de temps de plusieurs minutes, évitait de dévirer entièrement la « ligne de liège » (longueur approximative de 60 m) pour désarrimer son extrémité du câble de la remorque.

L'ouverture de la poulie par le maître d'équipage avait pour objet de faciliter la manœuvre suivante et de gagner du temps. L'ouverture prématurée de cette poulie est un **facteur contributif** à l'accident.

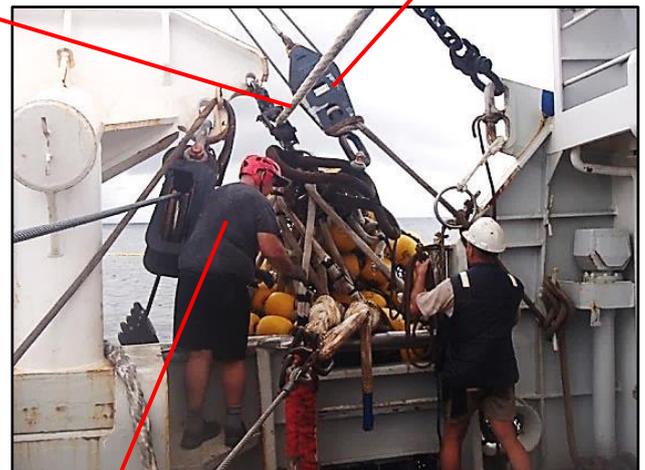
Position du maître d'équipage

Une fois l'élingue passée dans les « anneaux de liège » (cf. photo droite en page précédente) et frappée sur le palan, simultanément la « ligne de liège » est dévirée et le « palan de liège » est viré.

- E- Dans la mesure où les manœuvres le permettent, ne pas s'exposer en restant dans le plan de balayage d'une poulie qui pourrait céder.
 - F- Au pupitre le second devant se concentrer sur le virage de la senne, il doit être assisté d'un autre officier pour les autres manœuvres.Ces instructions ont été diffusées à tous les équipages et le document unique d'évaluation des risques professionnels, DUERP, a été amendé en conséquence.

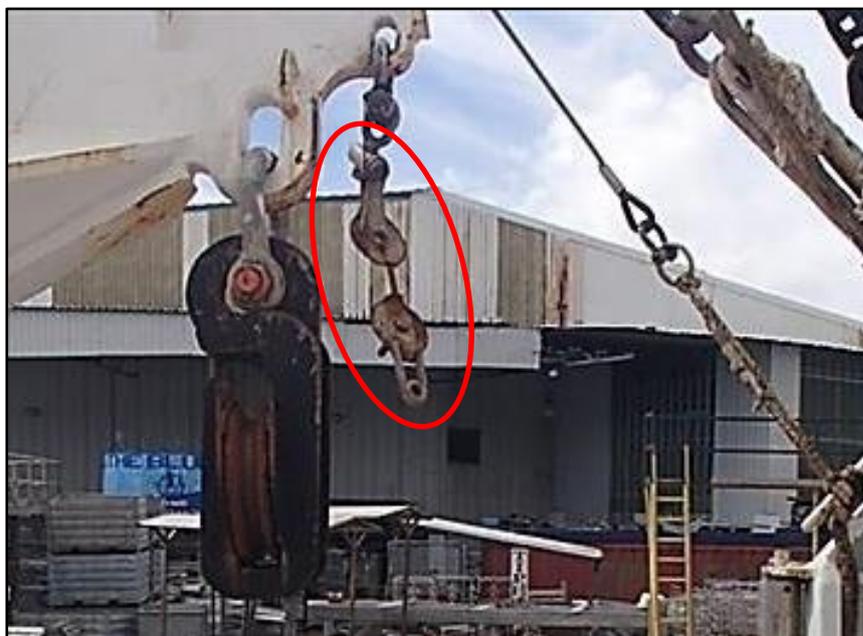
Après que le maître d'équipage ait ouvert la poulie, il a demandé au second de dévirer la « ligne de liège ». La poulie prévue pour une résistance à 5 tonnes en position fermée s'est disloquée dès que la tension sur le « Noblecord » s'est établie lorsque la ligne a été virée par erreur.

Poulie ouverte (déformée) en place après l'accident.

C'est une poulie ouvrante en acier à réa unique d'une CMU de 5 tonnes en position fermée (caractéristiques en annexe C). En position ouverte la référence à la CMU n'a plus de sens et la poulie ne doit pas être utilisée sous tension.

- C- Utiliser exclusivement le cabestan pour virer la ligne des « anneaux de liège ».
 - D- Utiliser une poulie non ouvrante et adaptée au travail avec le cabestan.

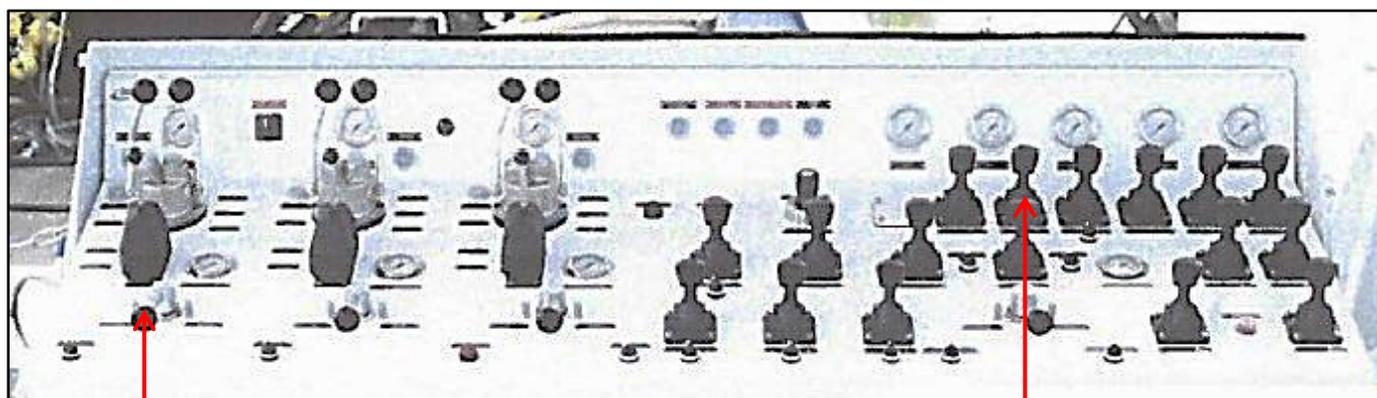
Commande de la remorque (SK20)

Commande du treuil du « palan de liège » (SK11)

Les commandes SK11 et SK20 sont espacées de 1,50 m, ce qui oblige le second à faire un écart important pour piloter simultanément les deux treuils. Ces commandes sont de deux types, droite / gauche (SK20) et avant / arrière (SK11) pour respectivement filer ou virer. En complément, la position aux manœuvres de treuils derrière le pupitre ne permet pas d'avoir une bonne visibilité sur l'avant de la potence arrière bâbord.

Pour le *BEA*mer, l'ergonomie du poste de travail semble peu compatible avec une utilisation par une seule personne (ergonomie cognitive), elle est **un facteur contributif** de l'accident.

F - Au pupitre le second devant se concentrer sur le virage de la senne, il doit être assisté d'un autre officier pour les autres manœuvres.
