Rapport d'enquête technique

**ACCIDENT DU TRAVAIL MARITIME
À BORD DU CHALUTIER *SAINTE JOSSE IV*
LE 7 NOVEMBRE 2014 À BOULOGNE-SUR-MER
(UNE VICTIME)**

Bureau d'enquêtes sur les événements de mer

Rapport publié : avril 2015

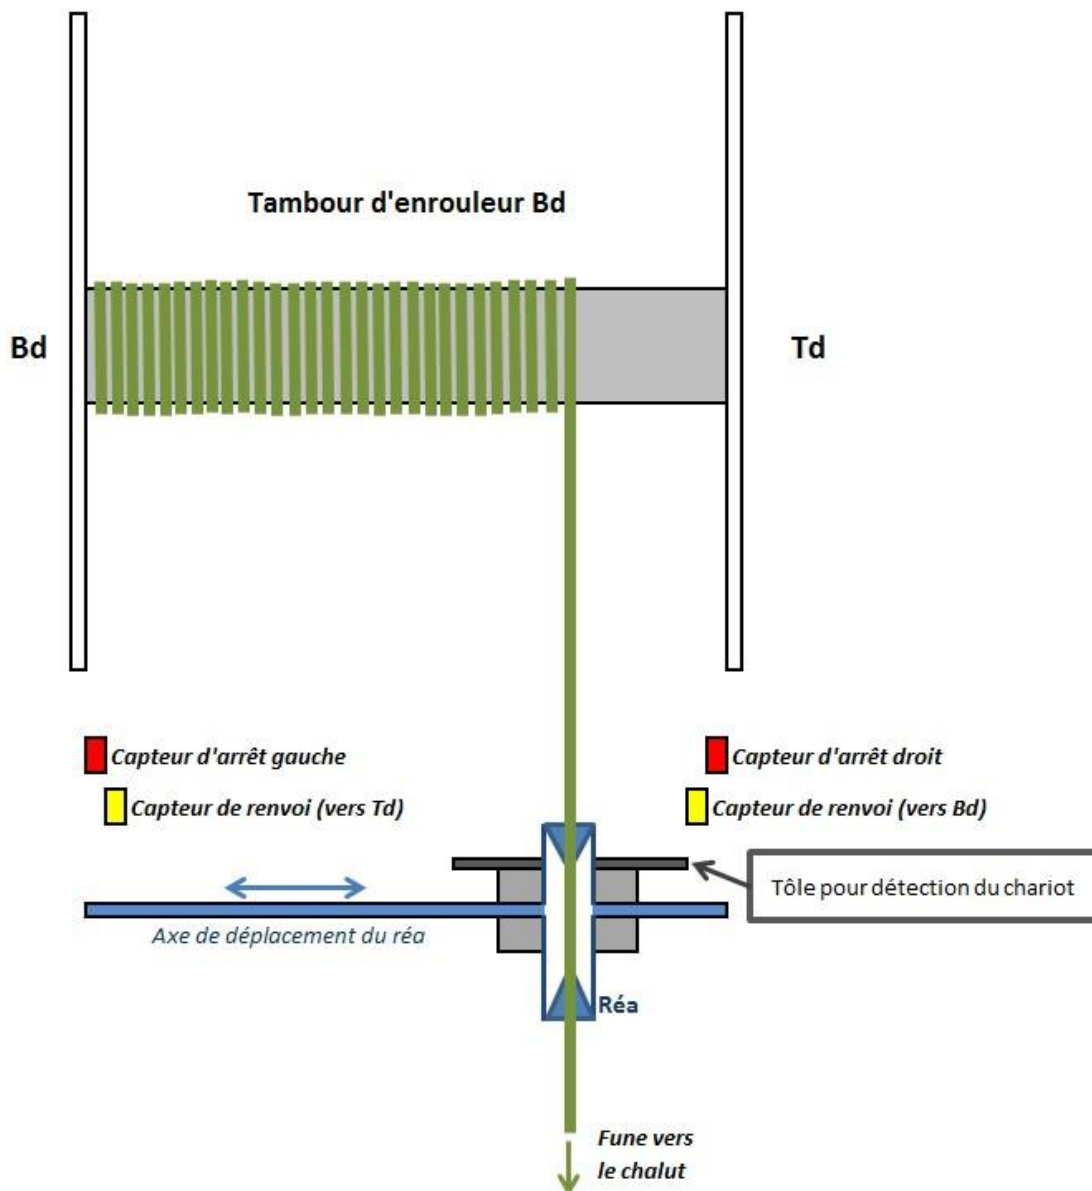
Schéma de principe (cotes non respectées) de l'ensemble enrouleur / guide-câble (vu de dessus) :

Nota : au moment de l'accident la bobine de l'enrouleur est pleine, par conséquent l'espace entre l'enrouleur et le guide-câble est plus restreint.

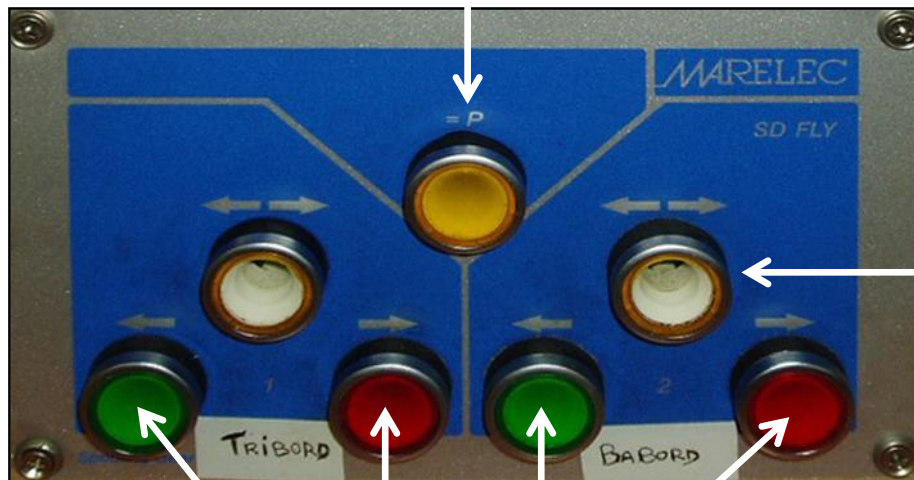
Si le capteur de renvoi est défaillant, le capteur d'arrêt, situé à proximité, stoppe l'installation lorsqu'il détecte la plaque de tôle. Les déplacements du guide-câble peuvent être commandés manuellement depuis la passerelle, au moyen d'un boîtier fixe (cf. annexe C) faisant face à l'arrière, avec visibilité sur le chalut. 2 caméras renvoient les images des enrouleurs sur des écrans à proximité du boîtier de commande.

Panneau de commande du guide-câble.

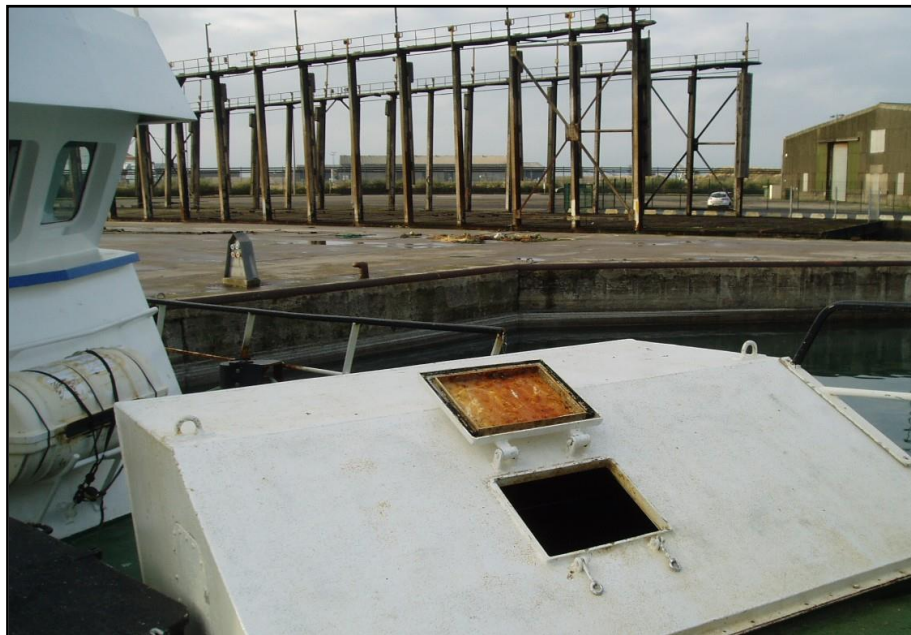
Si le fonctionnement du guide-câble pouvait être observé du pont supérieur par la trappe (de relativement petite taille, cf. annexe C) située sur le panneau couvrant l'ensemble enrouleur/guide-câble, le patron avait cependant une bien meilleure visibilité sur le guide-câble, notamment lorsque le chariot arrivait « en butée », en se tenant assis (ou à genoux) sur le tambour de l'enrouleur.

Trappe de visite de l'ensemble enrouleur/guide-câble.

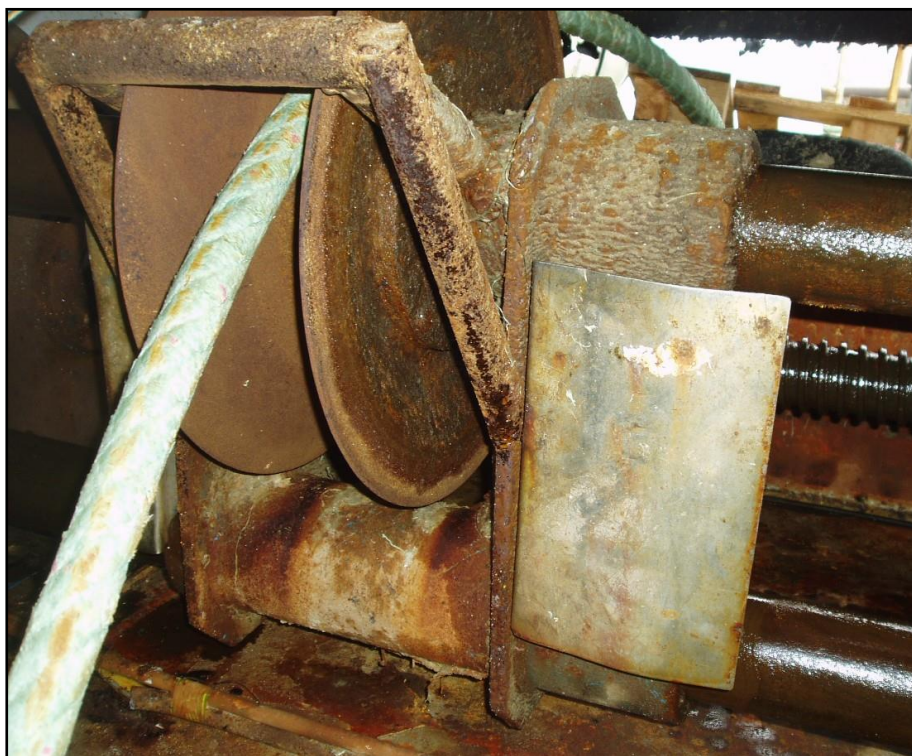
Les déplacements latéraux du guide-câble sont limités par 2 capteurs de renvoi qui détectent une des plaques de tôle fixées au chariot, de part et d'autre du réa ; celui-ci est alors renvoyé vers le milieu du guide-câble.

Réa et une tôle de détection du guide-câble.

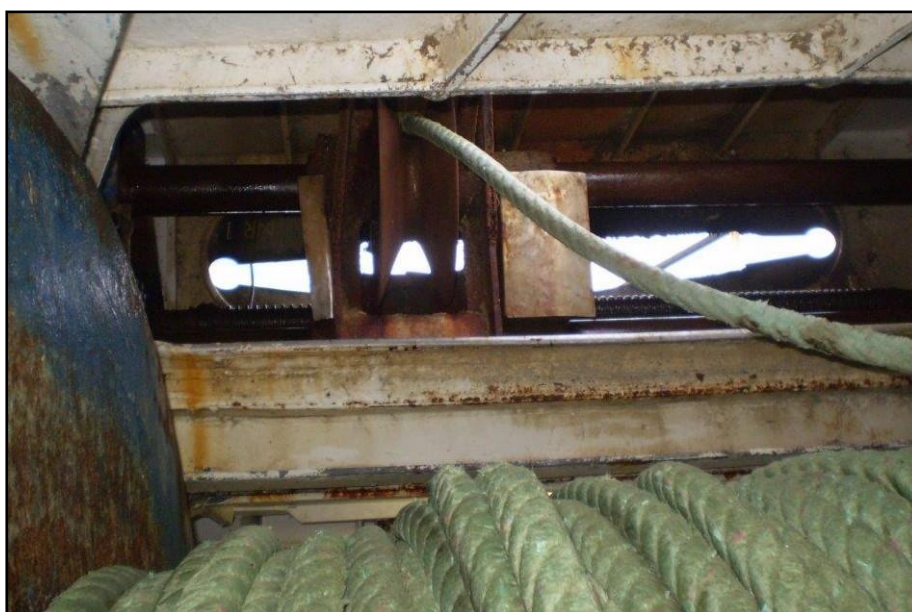
Enrouleur et réa du guide-câble.
