Rapport d'enquête technique

**ACCIDENT DU TRAVAIL MARITIME À BORD
DU CASEYEUR / FILEYEUR *FLIPPER III*
LE 23 SEPTEMBRE 2015 EN MER D'IROISE
(1 BLESSÉ GRAVE)**

Bureau d'enquêtes sur les événements de mer

Rapport publié : février 2016

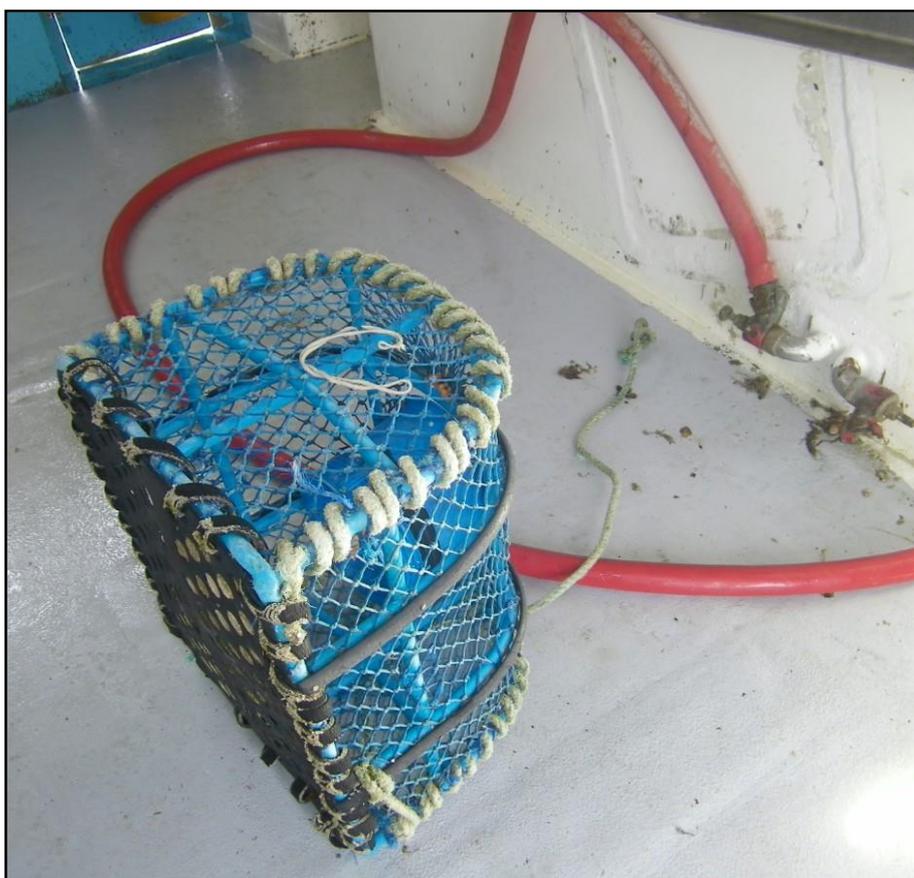
Casier type « Conquétois » muni de son « bras »

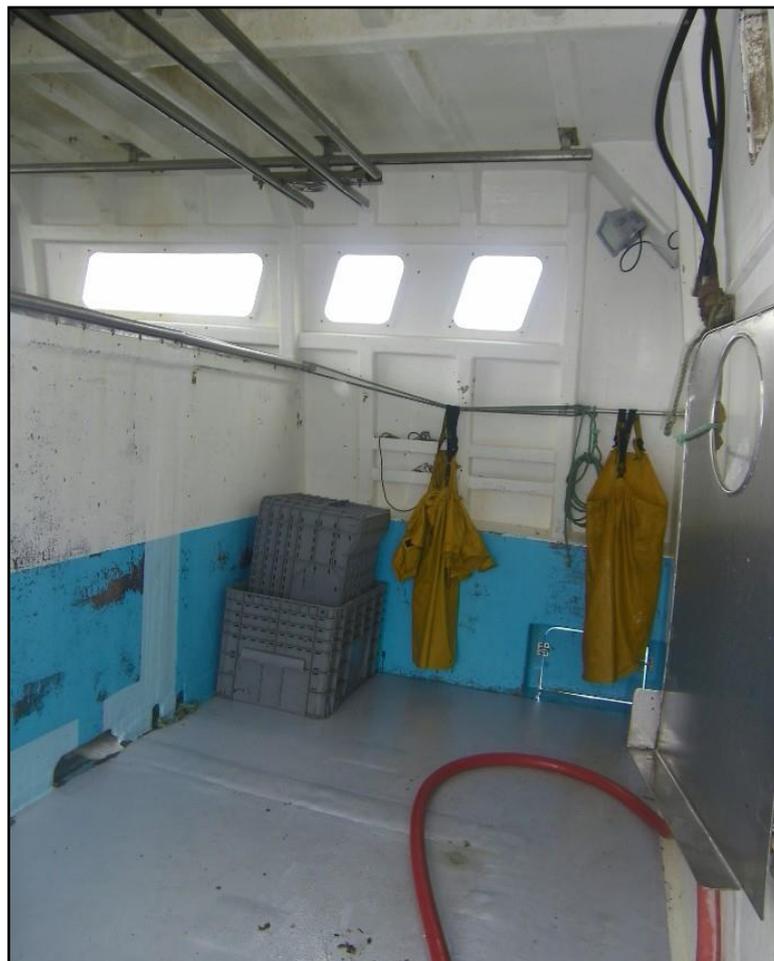
Vue de la zone du pont arrière où sont disposés les 70 casiers pendant le filage

Le poste de travail, même dégagé à 80%, occupe un espace très réduit ou se concentrent de nombreux cordages en mouvement. Seul le matelot (1) bénéficie d'un espace protégé par un surbau.

L'ergonomie du poste de travail du matelot (3) et du mécanicien est un **facteur déterminant** de l'accident.

- 1- **2016-R-001** : De revoir l'ergonomie du poste de travail au casier, au filage.
- 2- **2016-R-002** : De porter au document Unique d'Évaluation des Risques Professionnels (DUERP) les risques induits par la filière en mouvement dans un espace réduit et les précautions à prendre en conséquence.

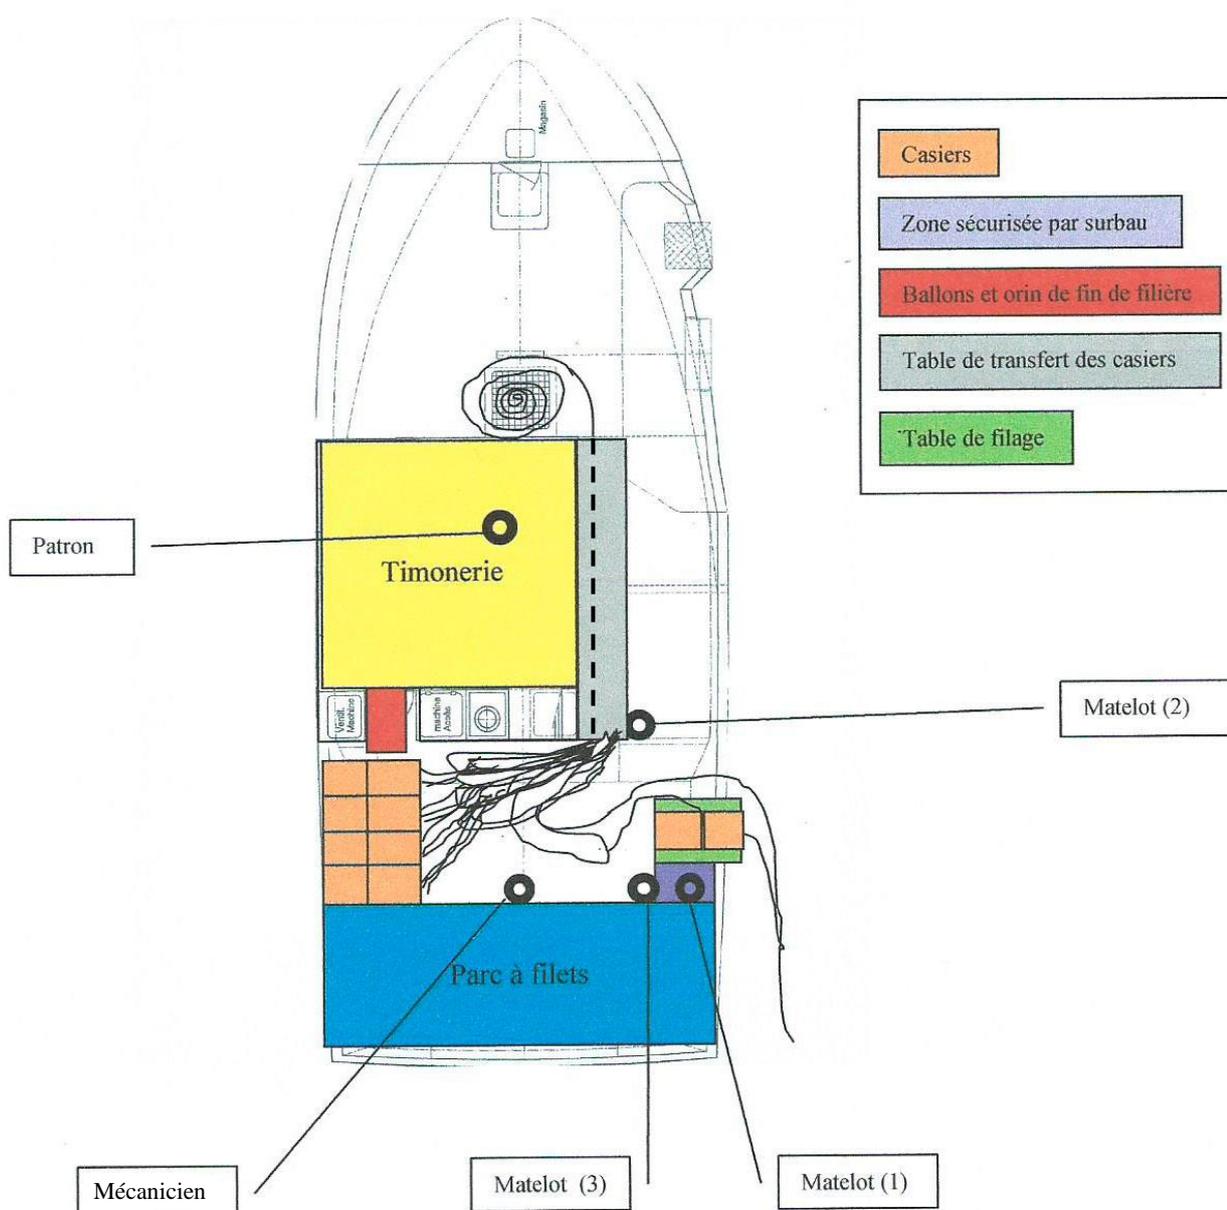
Son pied droit est soudainement happé par un cordage en mouvement, qui l'entraîne vers le pavois et le plaque contre la table de filage. Il tente sans succès de se dégager. Sa jambe droite est fortement comprimée au niveau du fémur, qui se fracture. Le mouvement de la filière l'entraîne sur la table de filage. Les matelots, qui viennent d'alerter le patron, réussissent à le maintenir et à le ramener sur le pont.

Le pied droit du matelot (3) est sectionné.

Position de l'équipage au moment de l'accident

L'accident, intervenu en cours de filage, est probablement dû à un mouvement involontaire du matelot (3), qui a posé son pied droit sur le pont, là où défilait la filière. Aucune protection ne séparait le matelot (3) de la ligne mère.
