**ACCIDENT DU TRAVAIL MARITIME
ACCIDENT ELECTRIQUE
SUR LE NAVIRE ROULIER À PASSAGERS *NORMANDIE*
LE 11 AVRIL 2016, DANS LE NORD-OUEST À 25 MILLES DU CAP D'ANTIFER**

Bureau d'enquêtes sur les événements de mer

Rapport publié : décembre 2016

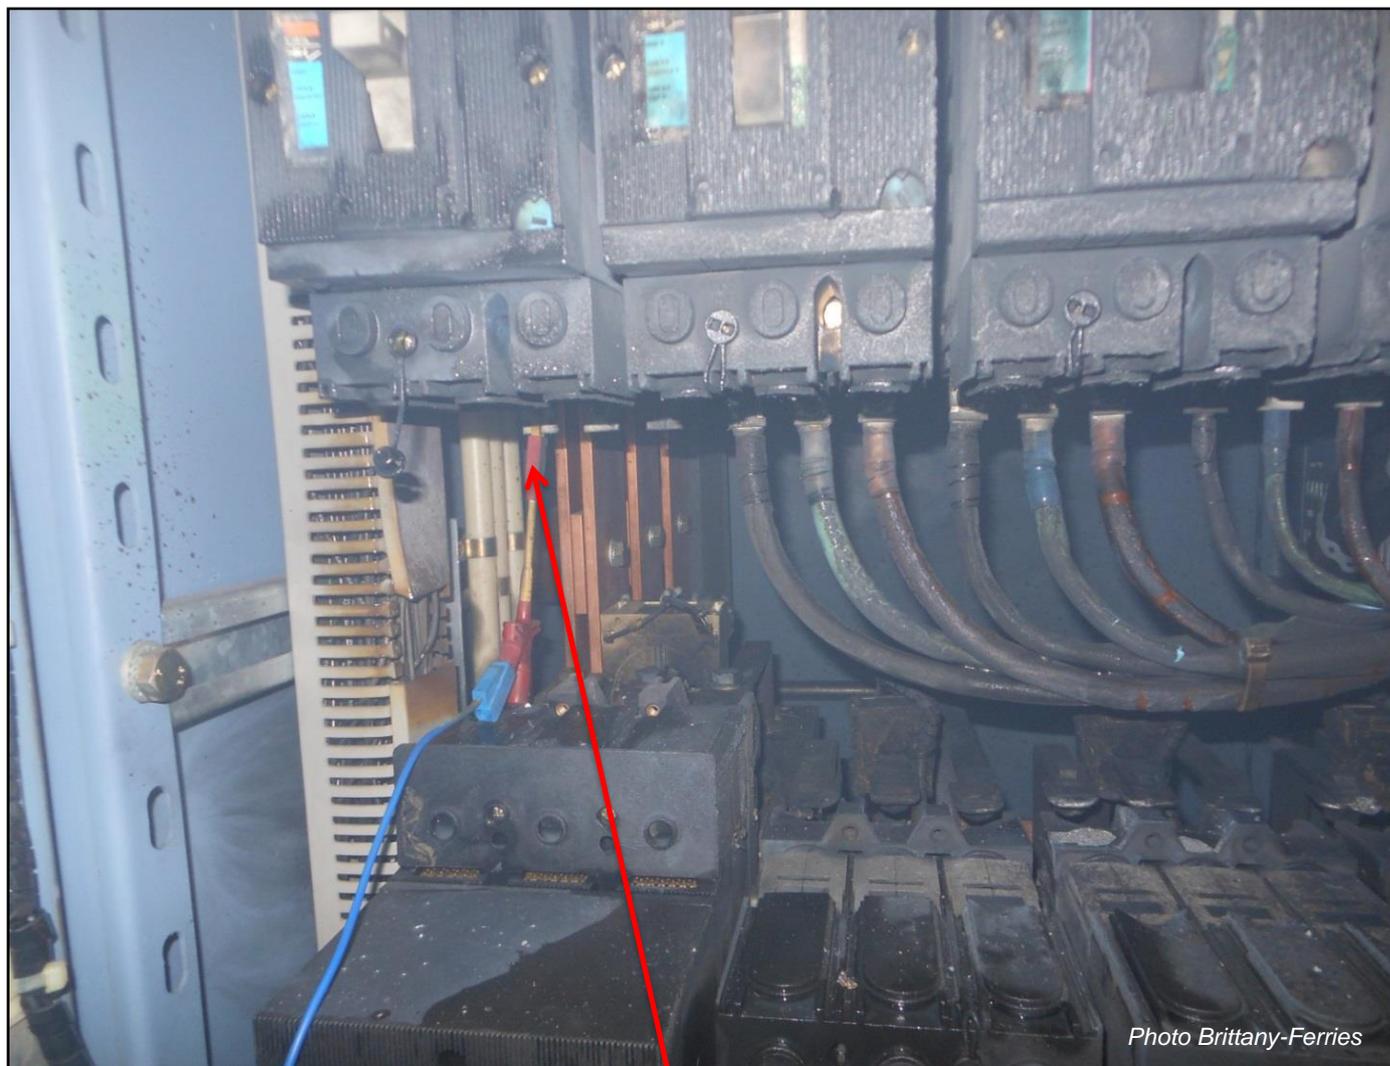
Un fil intact (bleu) est encore connecté à l'une des phases du disjoncteur 9 Q 11

Une pince type « crocodile » sur laquelle pend un fil bleu est retrouvée connectée à l'une des phases du disjoncteur 9Q11. Une pince du même type est également fichée sur le disjoncteur *Masterpack*.

L'extrémité d'une pince type « crocodile », fondue, est retrouvée sur le sol (saisie par la gendarmerie).

Le disjoncteur 9Q11 est en position « défaut », ce qui implique qu'il a été placé de la position « non passant » à la position « passant » avant de déclencher au moment de l'accident.

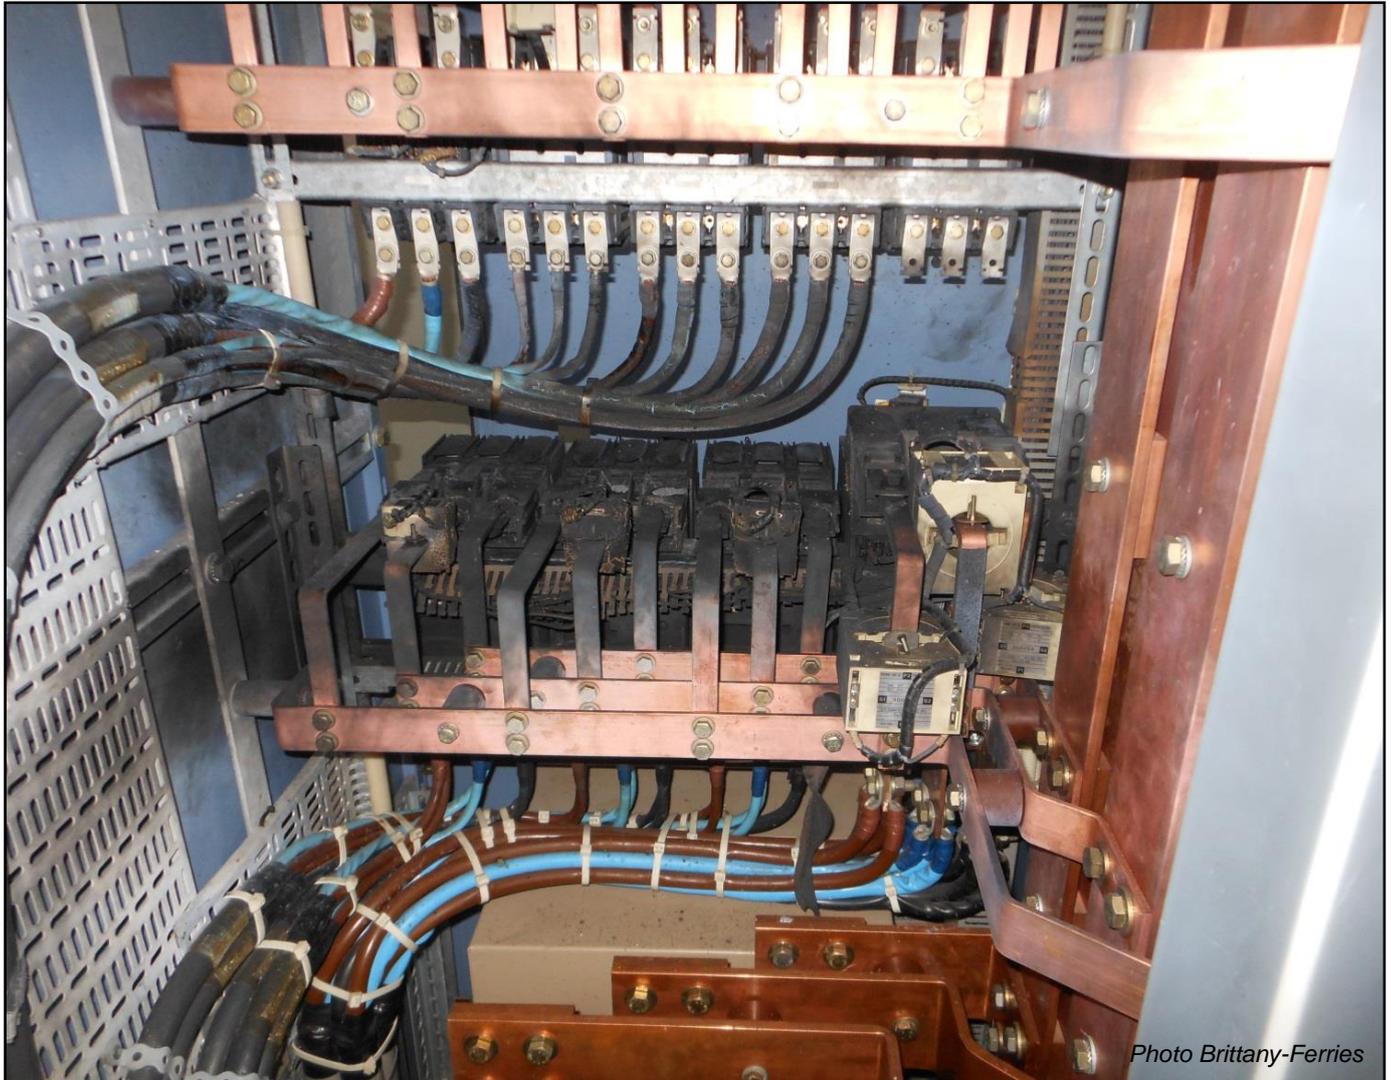
D'autre part, le tableau principal a subi un violent feu électrique

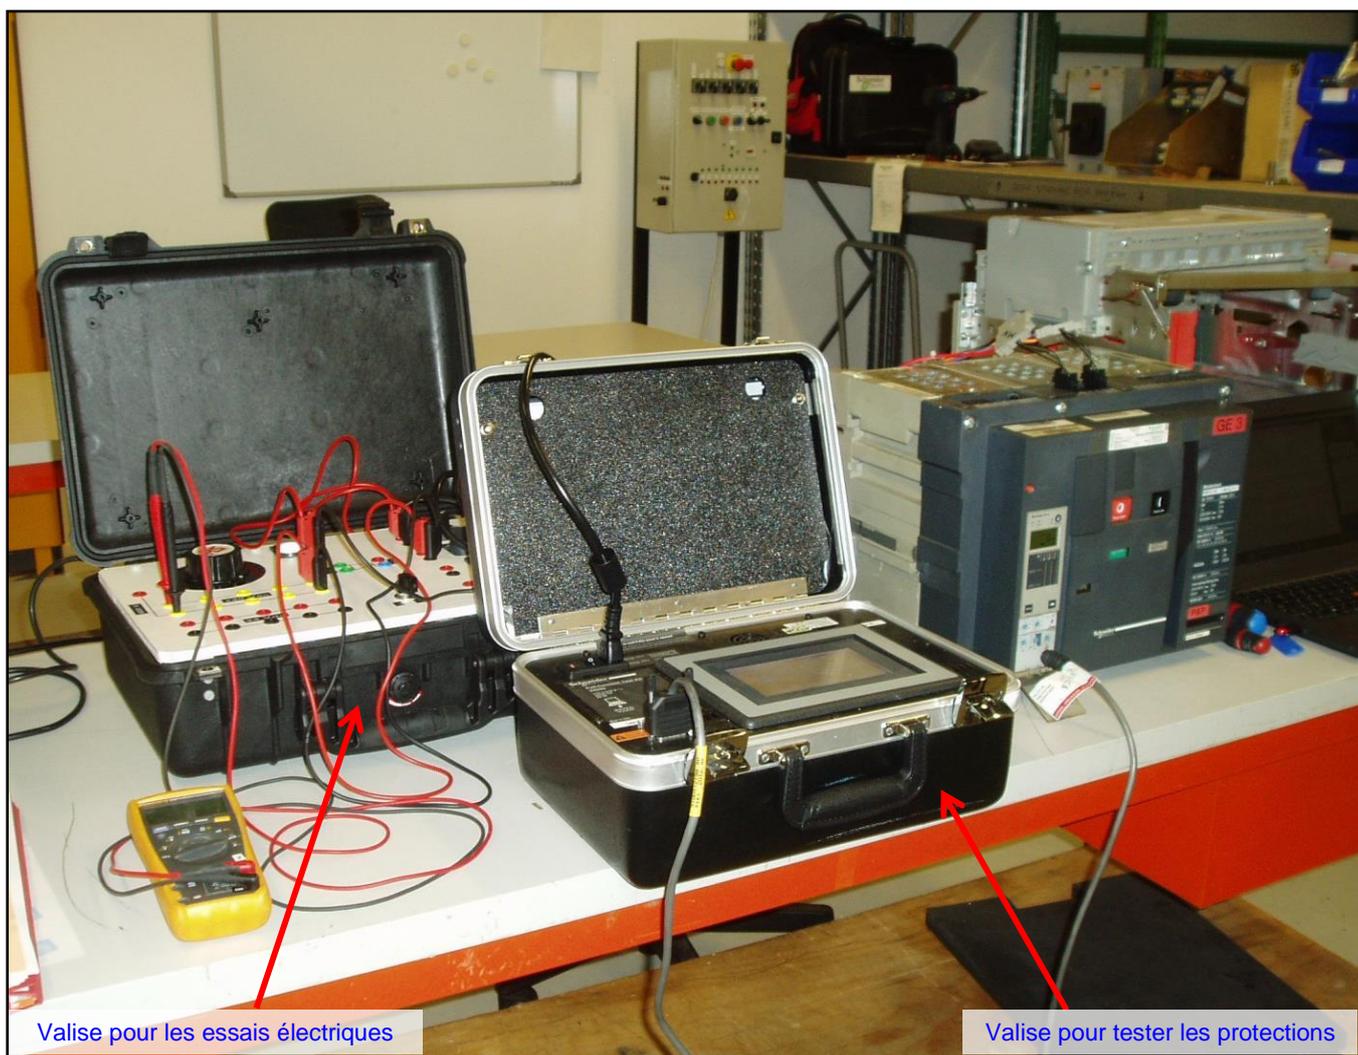
Les deux valises test :

Dans les faits, le technicien s'est présenté à bord avec une seule valise test (celle qui permet de vérifier l'unité de contrôle). Il n'a pas apporté la première valise, celle qui permet de procéder aux essais électriques.

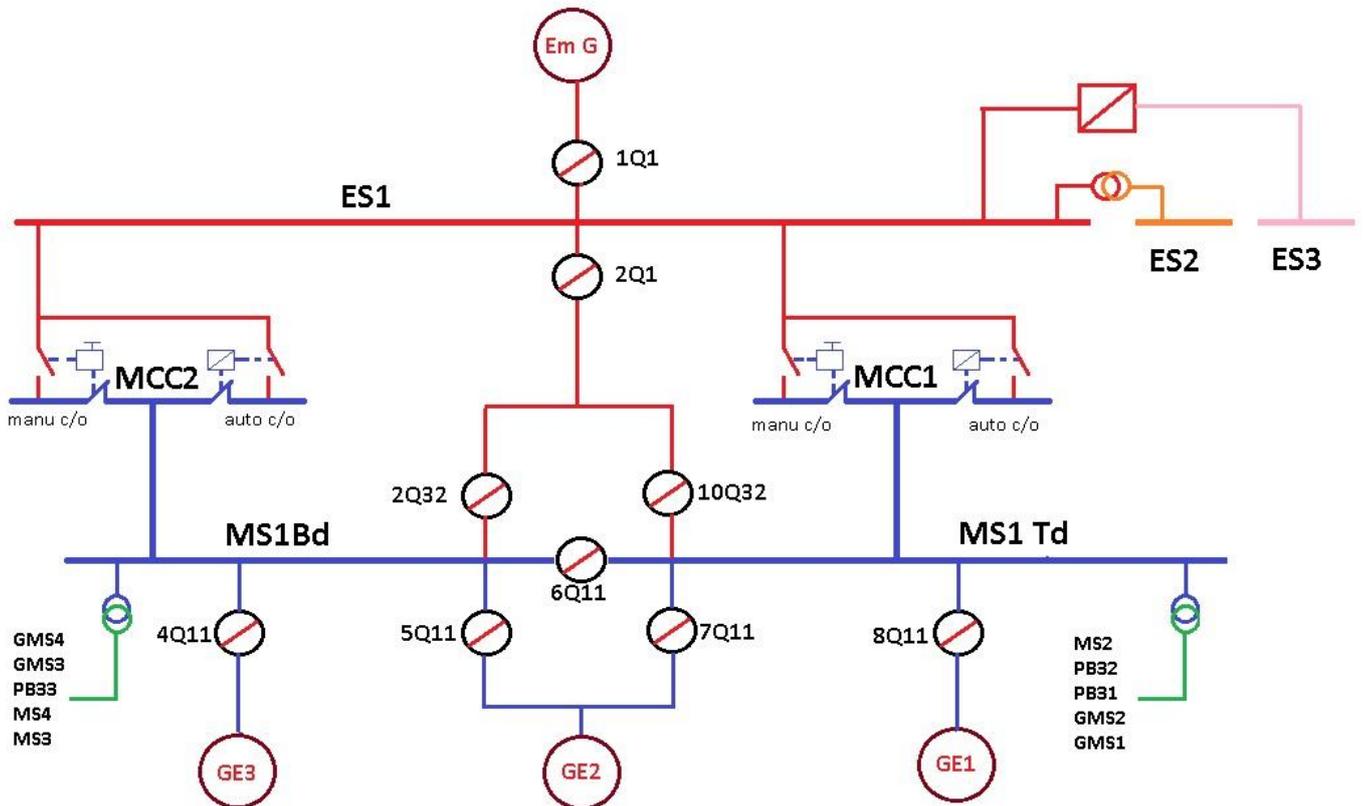
Synoptique de la distribution électrique

Le bord essaye de coupler le GE2 sur les demi-barres bâbord (MS1 Bd) après isolation du demi-tableau tribord (MS1 Td) endommagé par le court-circuit, en ouvrant manuellement le disjoncteur 6Q11, mais la manœuvre échoue.

Il n'y a aucun système permettant d'isoler automatiquement une barre en défaut. Ainsi, lorsque le GE1 se découple sur défaut électrique sur la demi-barre Td, aucun système ne coupe le disjoncteur 6Q11 (alors que la demi-barre Bd est intacte) et le GE2 démarre et tente de se coupler sur un tableau en défaut.
