Rapport d'enquête

**Accident du travail maritime sur le chalutier *MALUHEL*
le 14 juin 2017, dans le port de Port-en-Bessin-Huppain
(une victime)**

Bureau d'enquêtes sur les événements de mer

Rapport publié : décembre 2017

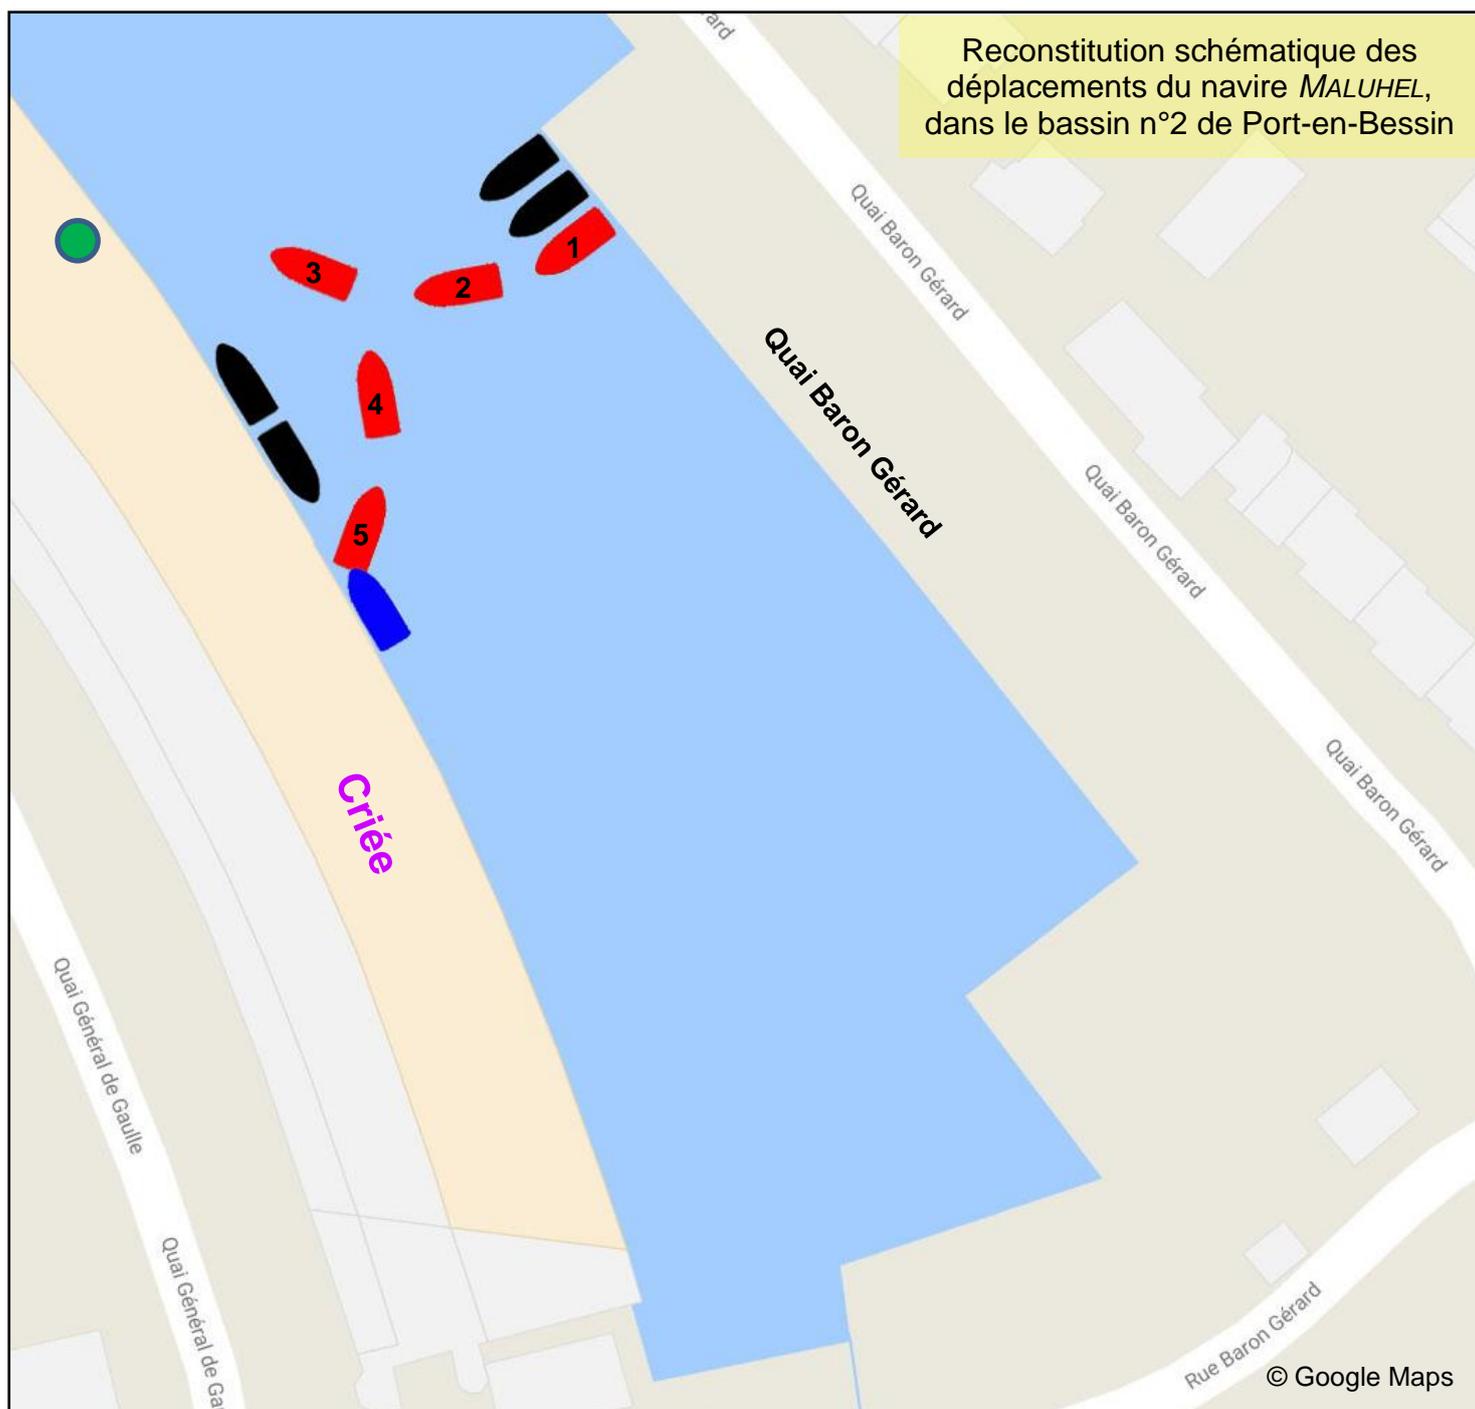
Manœuvres du MALUHEL

Le patron commence à manœuvrer pour changer de poste, le moteur est embrayé en marche avant, pour entamer la manœuvre d'évitage il bat en arrière. Lorsqu'il veut remettre en avant pour casser l'erre, il constate que la commande d'inversion de marche ne répond pas. Il demande alors à un matelot d'aller stopper en urgence le moteur tandis que l'autre matelot se rend sur l'avant pour se saisir d'une défense. Le navire en dérive dans le bassin se rapproche des navires accostés (cf. annexe C).

Point 4 : le Patron tente de remettre en avant et la commande ne répond pas, le moteur est stoppé, le navire continue à reculer sur son erre ;

Point 5 : choc avec le navire *ENEZ SUN*.

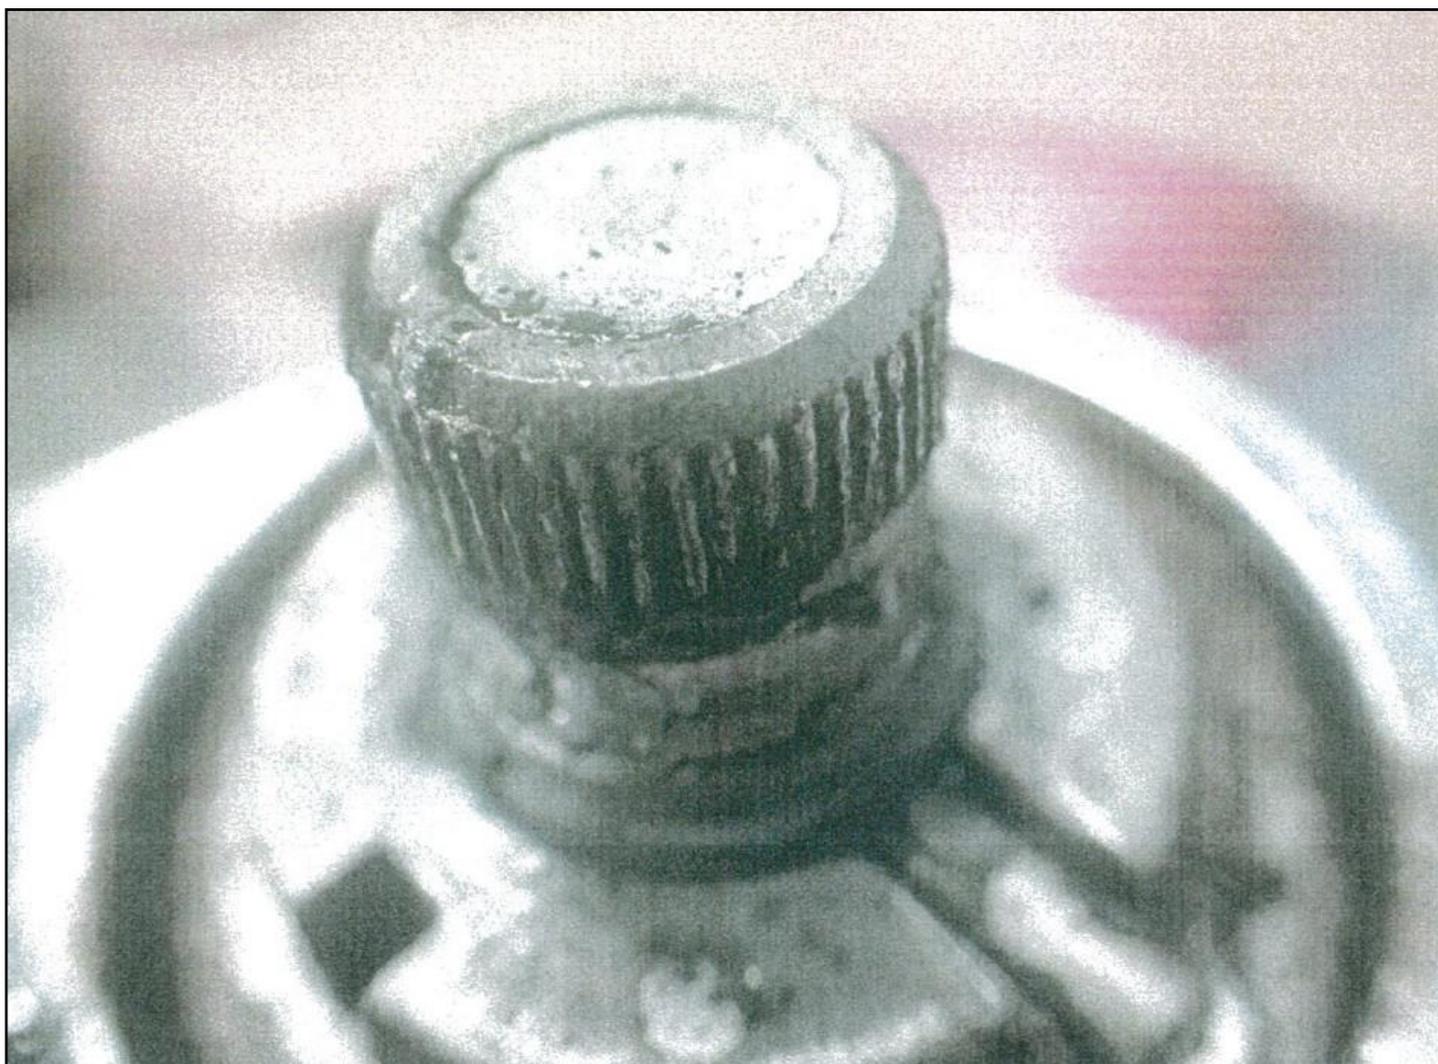
La commande d'inversion de marche située en timonerie s'est avérée défaillante. Le démontage du boîtier de commande a permis de constater une forte usure des cannelures rendant impossible l'inversion de marche (cf. annexe D). Cette avarie est à l'origine de l'accident.

Les traces de serrage de la vis pointeau en dehors de l'alésage prévu pour le bon positionnement de la manette (point neutre), montre que la commande présentait un jeu important, résultant de l'usure des cannelures. Le patron de l'autre bordée a déclaré qu'à l'achat du navire ils avaient constaté que la manette était dure. Ils avaient procédé au remplacement du

L'absence de détection de l'usure de ce mécanisme est le premier **facteur contributif** de l'accident.

Usure des cannelures du boîtier de commande

1. **2017-R-22** : de renforcer la maintenance préventive du boîtier de commande d'inversion de marche.
2. **2017-R-23** : de transférer systématiquement en passerelle la commande du stop moteur lorsque le navire est en manœuvre dans le port.

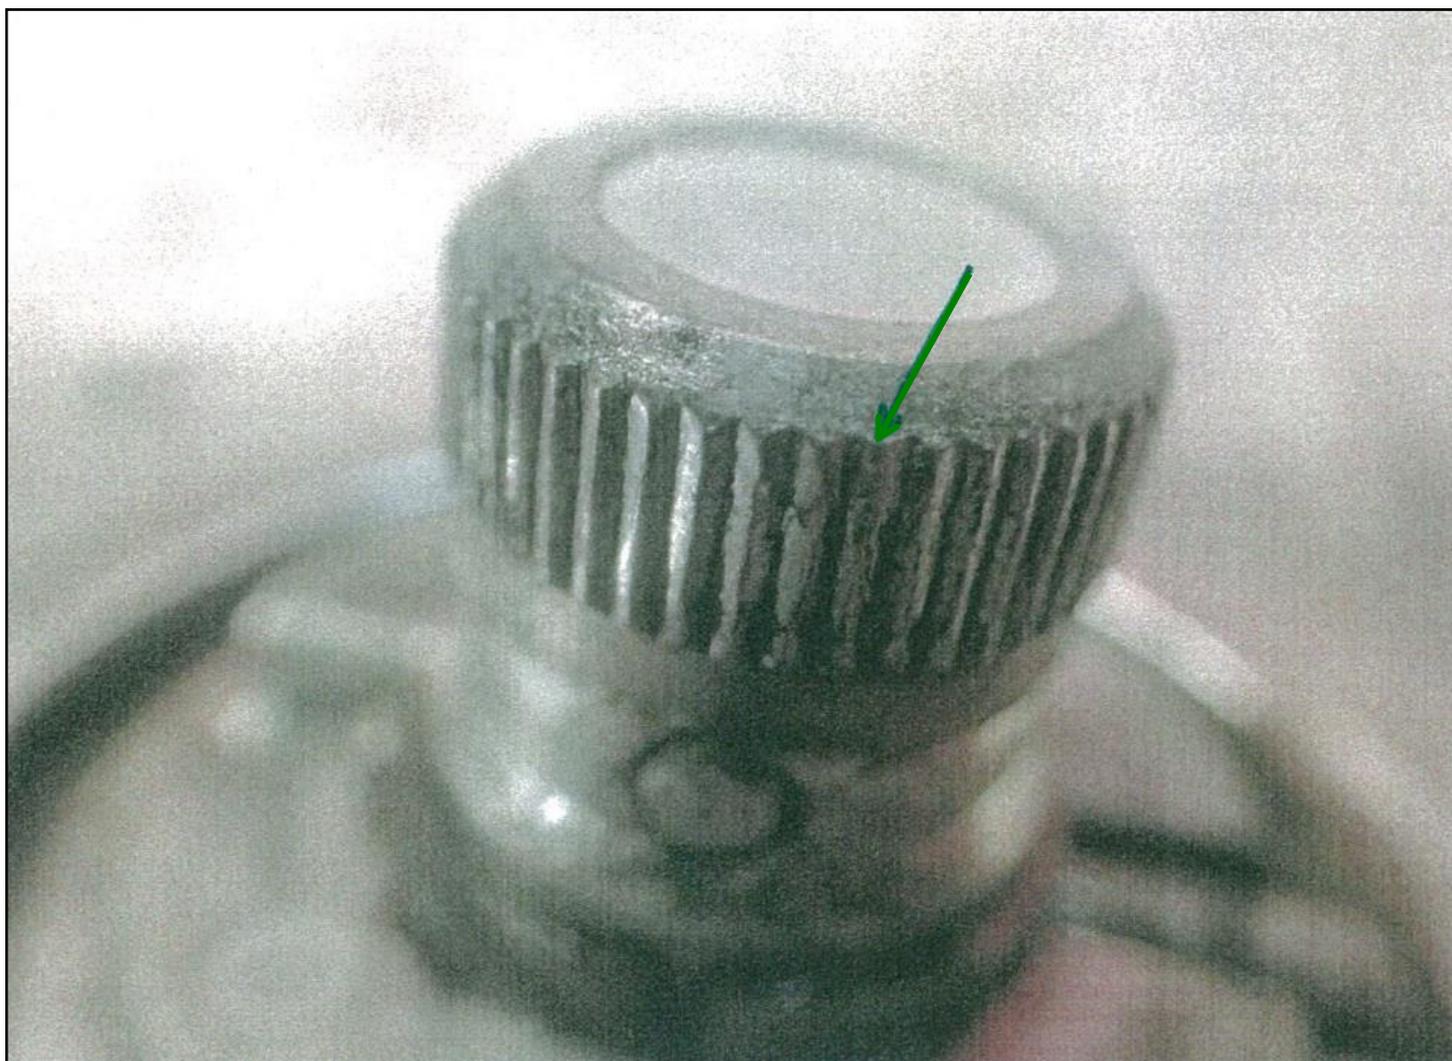
Usure des cannelures du boîtier de commande
