Rapport d'enquête

**Accident du travail maritime sur le navire sablier *BANCO*,
le 26 juillet 2017 dans le port de Lézardrieux (une victime)**

Bureau d'enquêtes sur les événements de mer

Rapport publié : janvier 2018

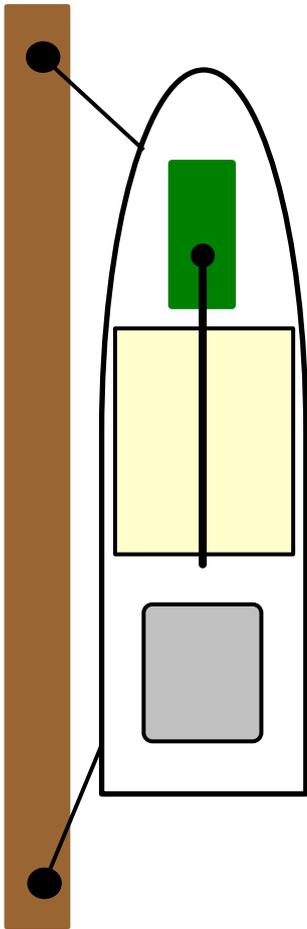
Au repos, la flèche de la grue est posée sur la cale.

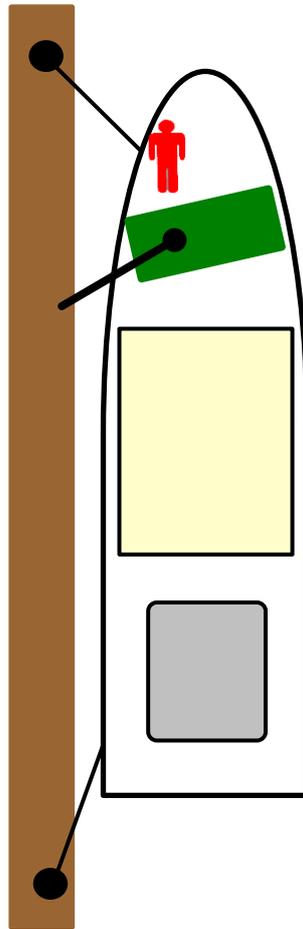
Pendant les opérations de déchargement du milieu de la cale, le contrepoids de la grue, situé à l'arrière, reste du côté du pavois tribord et déborde à l'extérieur du navire.

L'essentiel du déchargement s'est effectué avec l'arrière de la grue sur tribord.

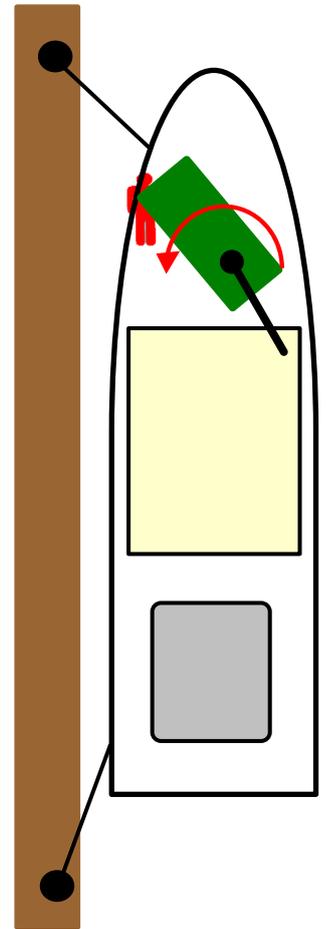
Pour finir de vider le fond de la cale à l'avant tribord, le grutier doit effectuer deux ou trois manœuvres l'obligeant à faire une rotation plus prononcée de la flèche sur tribord. Cette manœuvre a pour effet de faire passer le contrepoids au-dessus du pavois bâbord.

Vers **20h / 20h10** le matelot qui était afféré sur l'avant bâbord pour préparer le débarquement des bidons, s'est ainsi retrouvé coincé puis écrasé entre le pavois et le contrepoids de la grue, sans que le grutier ne s'en aperçoive.

Rotation de l'arrière de la grue sur bâbord pour curer l'avant tribord de la cale.

Aucun équipement (rétroviseur ou caméra) ne permet au grutier d'améliorer son champ de visibilité sur le pont. L'absence de visibilité sur l'arrière constitue un **facteur contributif** de l'accident.

1. **2018-R-01** : de pallier l'absence de visibilité sur l'arrière de la grue par un équipement ou un moyen de communication approprié.
2. **2018-R-02** : de mettre en place des mesures appropriées de sécurité pour l'utilisation de la grue en considérant les risques de l'exploitation, notamment:
 - Le marquage sur le pont d'un périmètre de sécurité autour de la grue ;
 - L'interdiction de circulation dans le périmètre de sécurité lorsque la grue est en fonction ;
 - L'arrêt systématique de la grue au passage d'un membre d'équipage dans le périmètre de sécurité.
3. **2018-R-03** : de s'assurer que les membres d'équipage comprennent et appliquent les règles de circulation sur le pont du fait des risques particuliers de cette exploitation.
