Rapport d'enquête

**Accident du travail à bord du M/Y *ORIA MONACO*,
le 23 mai 2018 dans le port de Menton - Garavan
(deux victimes et un début d'asphyxie)**

Bureau d'enquêtes sur les événements de mer

Rapport publié : décembre 2018

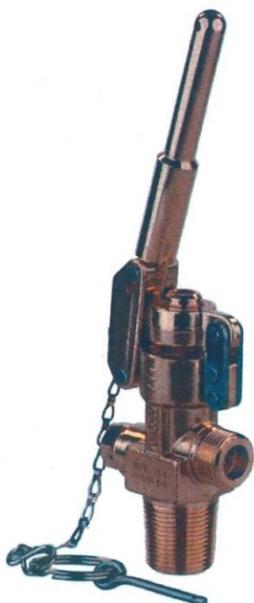
Le compartiment est protégé par une bouteille contenant 20 kg de CO₂, dont le déclenchement s'effectue depuis le pont du poste de conduite, au moyen d'une poignée de commande par câble (cf. annexe C). Ce câble est relié par un mécanisme à un levier « encliquetable » qui actionne une vanne à ouverture rapide à déclenchement mécanique. La vanne est ouverte lorsque le levier est abaissé.

Une goupille (ou fixation de transport), destinée à empêcher l'ouverture intempestive de la vanne, est mise en place pour la manutention de la bouteille. La bonne pratique est alors de sécuriser la goupille au moyen d'un « plomb » en plastique.

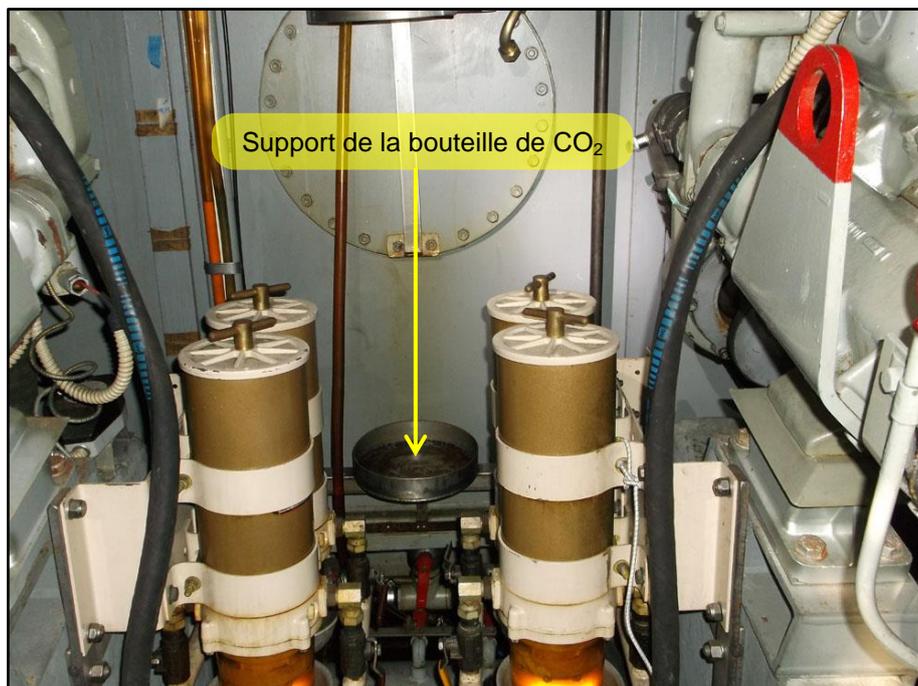
se mouvoir entre les deux moteurs de propulsion, à proximité immédiate de la bouteille de CO₂ qu'il faut déplacer (cf. annexe C).

Cloison avant du compartiment des moteurs (partie basse)

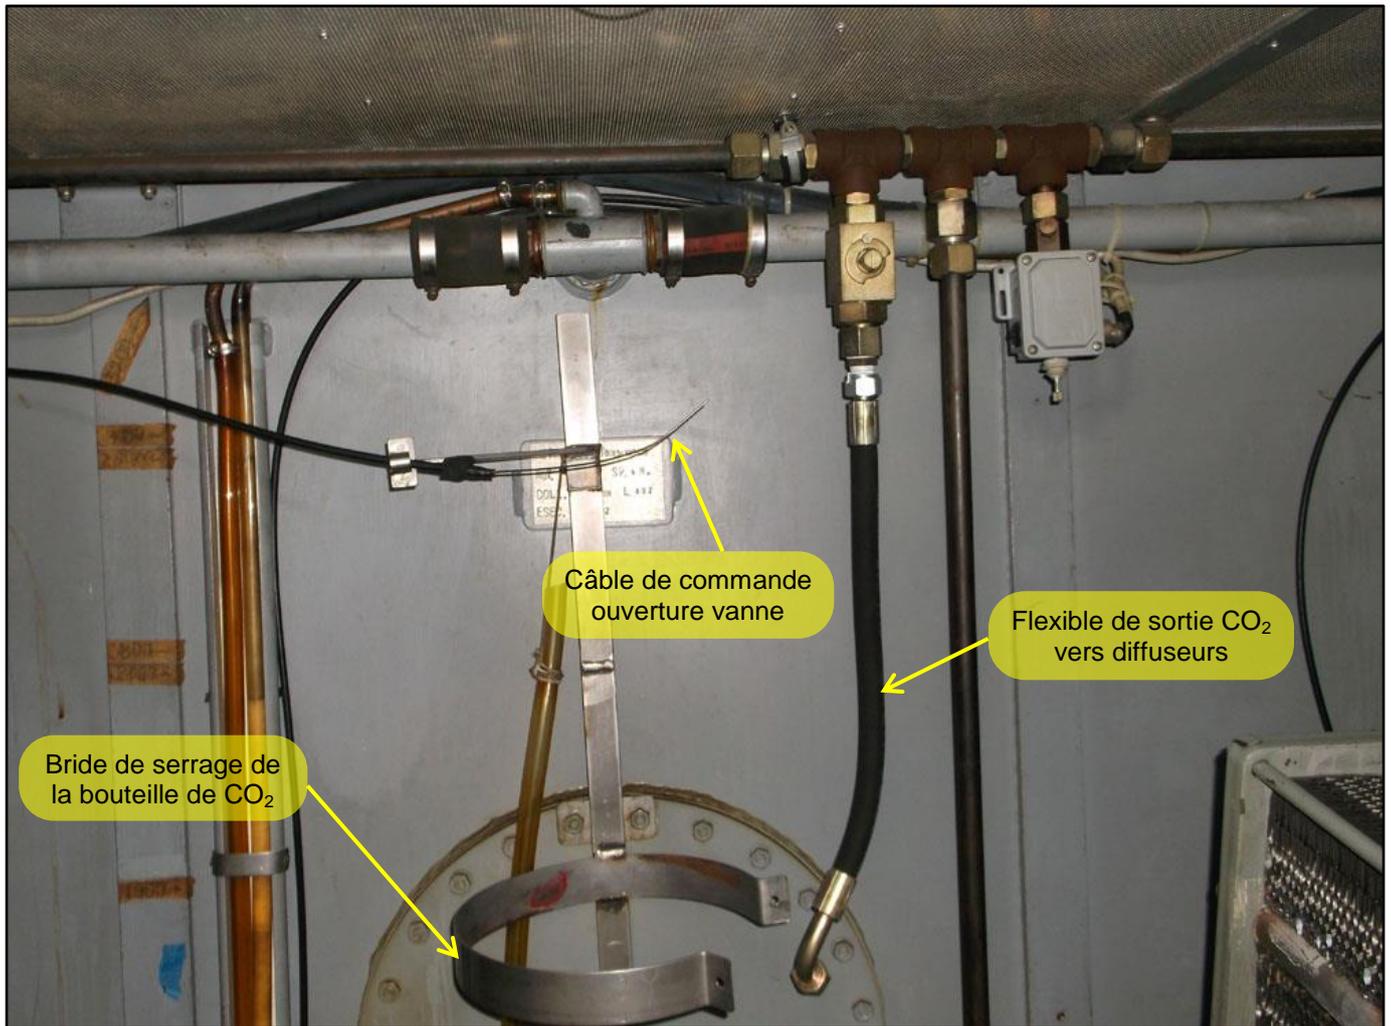
La bouteille de CO₂ est fixée par une bride contre la cloison avant du compartiment des moteurs. L'accès à l'avant du compartiment se fait en empruntant un parquet d'environ 40 cm de large, entre les deux moteurs (cf. annexe C).

Cloison avant du compartiment des moteurs (partie haute)

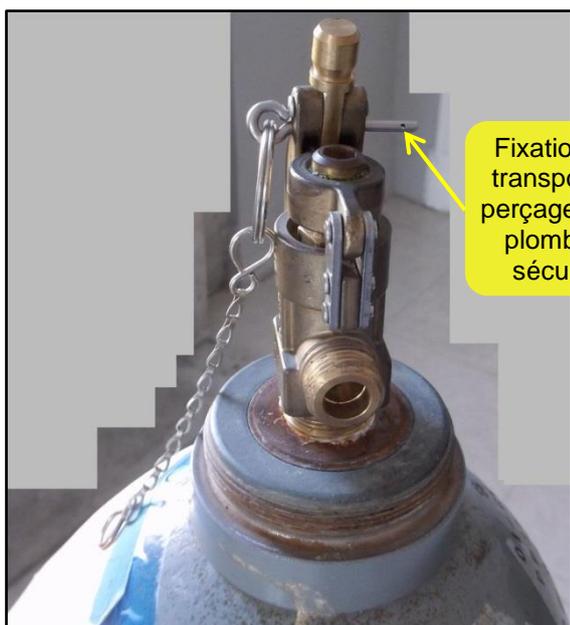
À ce moment la rallonge clipsée sur le levier d'ouverture est, a priori, encore en place. Au cours de sa chute, la partie haute de la bouteille et la rallonge du levier de commande qui « dépasse » heurtent vraisemblablement un des moteurs, créant ainsi une force et un bras de levier suffisants pour déclencher l'ouverture de la vanne de gaz.

Vanne à ouverture rapide VTI

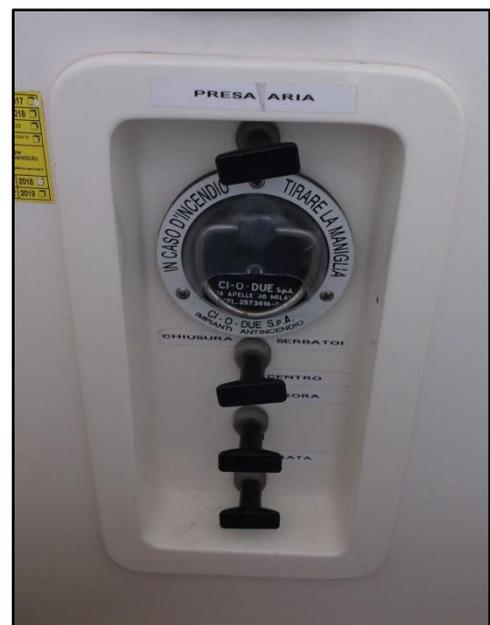
Vanne de déclenchement CO₂ et commandes à distance dans cockpit
