Rapport d'enquête

**Accident du travail maritime à bord du navire de pêche *ÉTENDARD*,
le 23 août 2018 dans l'anse de Bertheaume (un blessé grave)**

Bureau d'enquêtes sur les événements de mer

Rapport publié : avril 2019

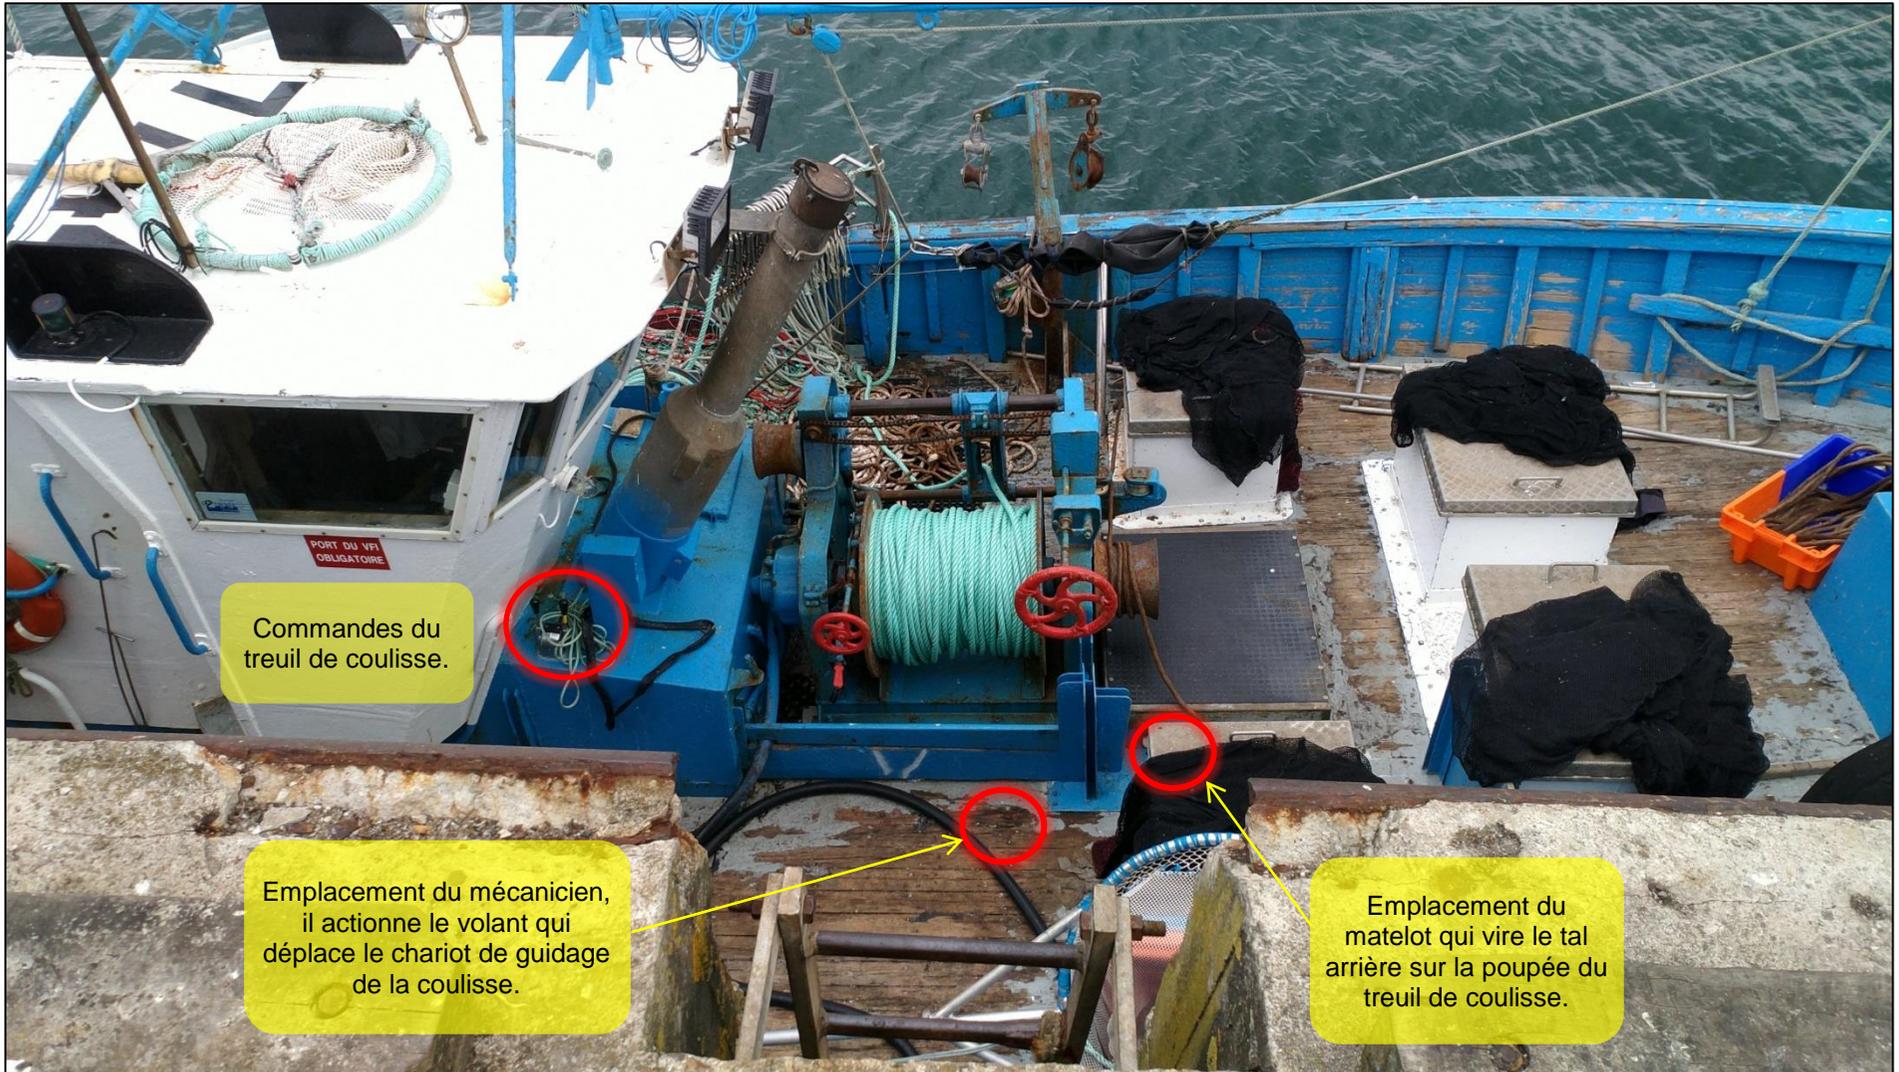
Sur le navire, la manette de commande du treuil n'était pas à retour automatique au point neutre lorsque l'opérateur lâchait la manette.

Aucun arrêt d'urgence pour stopper le treuil quand un problème survient n'était non plus installé à bord, ni en passerelle ni à proximité immédiate du poste de travail. Seul le mécanicien qui se situait à proximité des commandes pouvait stopper le treuil.

Les postes de travail sur ce navire âgé ne sont pas ergonomiques : le matelot à la poupée manque de recul et le mécanicien, opérateur du treuil, pleinement focalisé sur le mouvement du chariot de guidage, se trouve éloigné de la commande de treuil.

Commandes du treuil de coulisse.

Emplacement du mécanicien, il actionne le volant qui déplace le chariot de guidage de la coulisse.

Emplacement du matelot qui vire le tal arrière sur la poupe du treuil de coulisse.

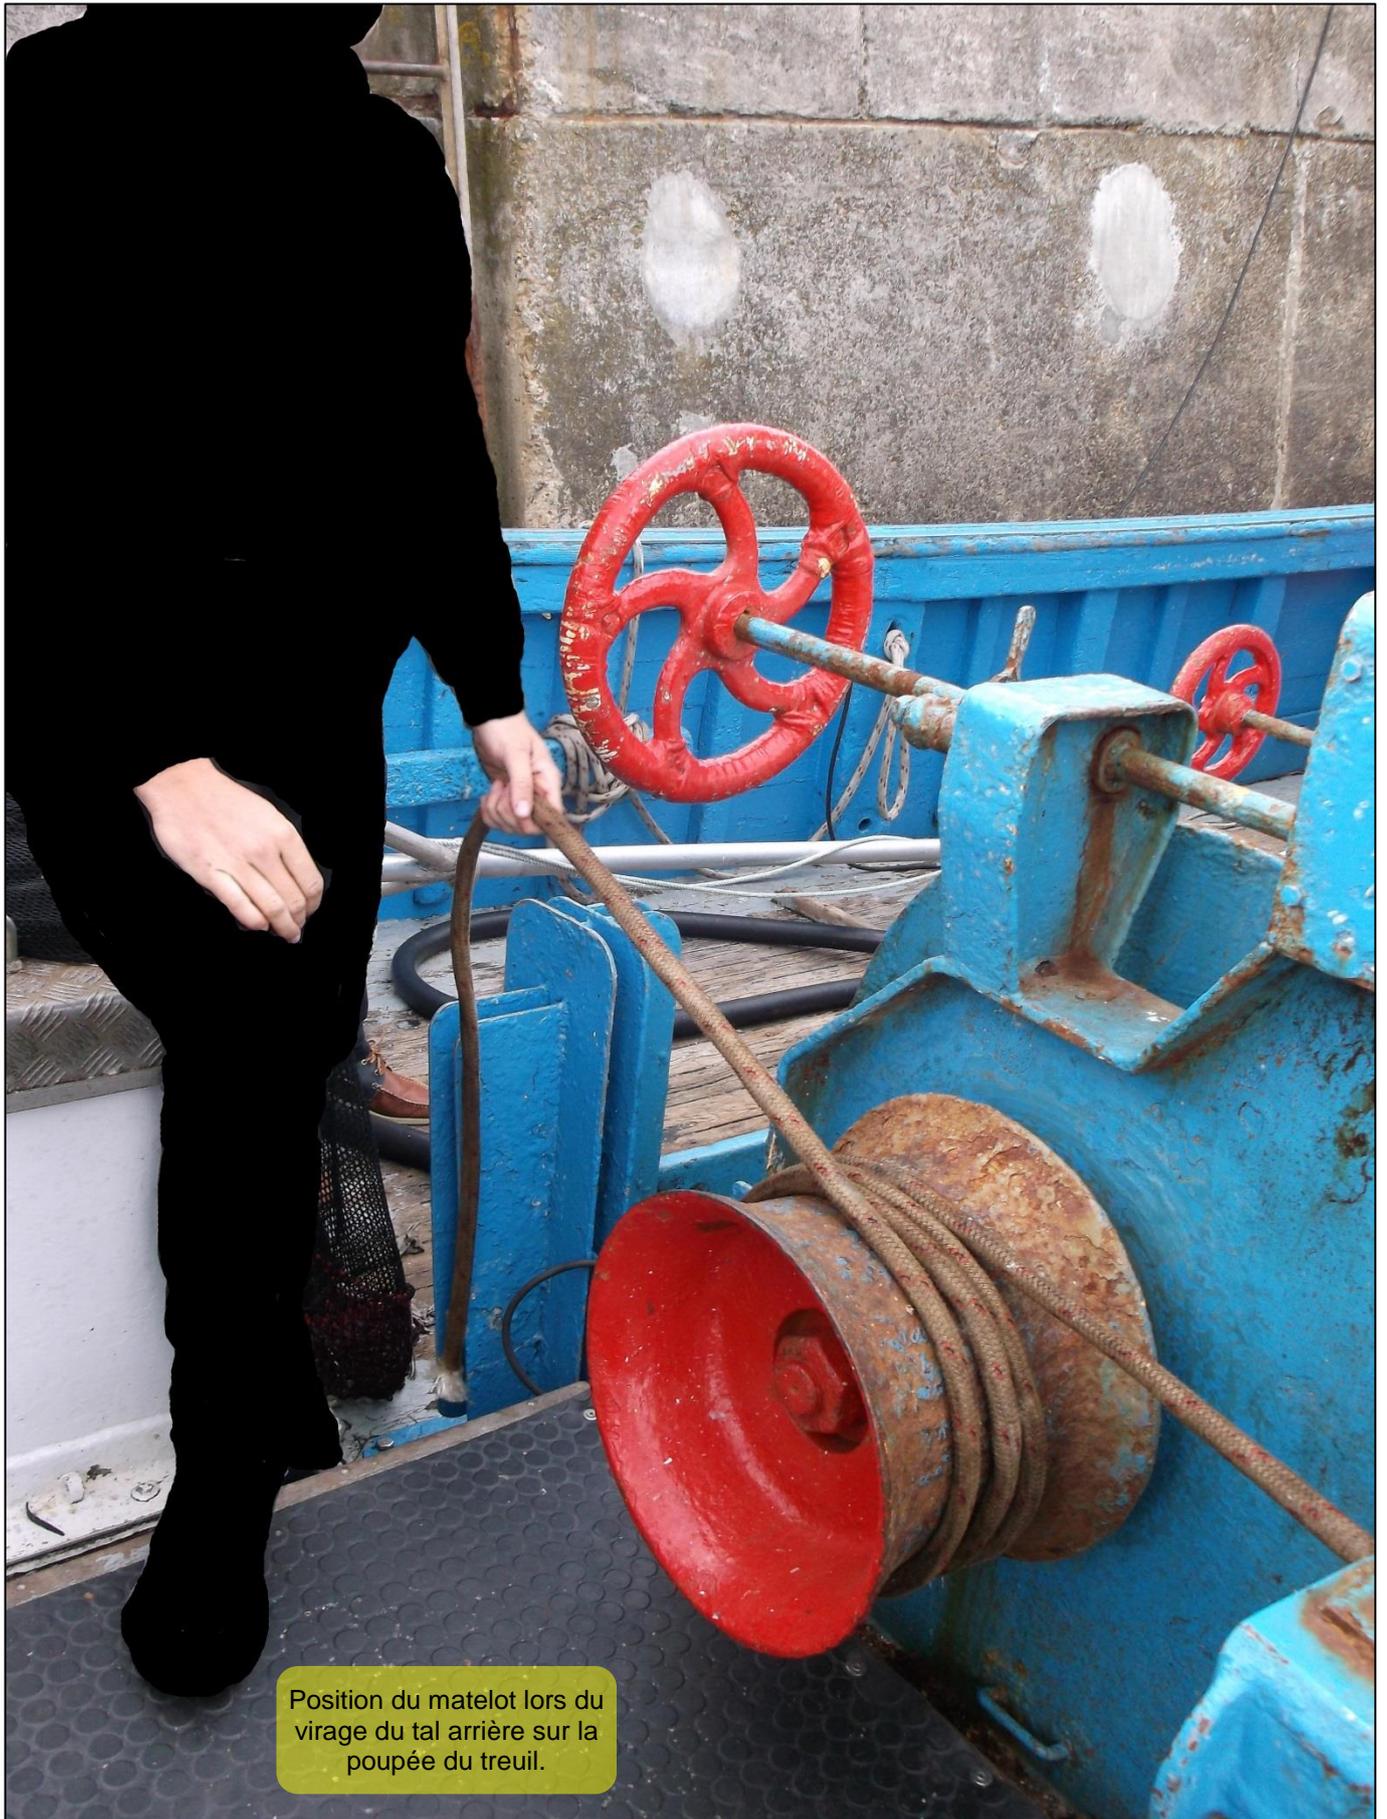
L'accident est intervenu dans les 15 premières secondes de l'opération de virage. Le bout passé sur la poupée s'est emmêlé, cela a provoqué un surpattage (mauvais enroulement d'un cordage par chevauchement sur une poupée de treuil). Le treuil a continué de virer le cordage, reprenant également le mou tenu par le matelot, ce qui a eu pour conséquence d'entraîner son bras.

Le navire est de conception ancienne. Il a été constaté lors de la visite à bord par le *BEA*mer un manque de place sur le pont, notamment au niveau poste de la poupée occupé par le matelot accidenté.

Position du matelot lors du virage du tal arrière sur la poupe du treuil.
