Rapport d'enquête

**Accident du travail maritime
à bord du chalutier *JULIAN BIHAN*
le 5 avril 2019, au large de Penmarc'h (une victime)**

Bureau d'enquêtes sur les événements de mer

Rapport publié : janvier 2020

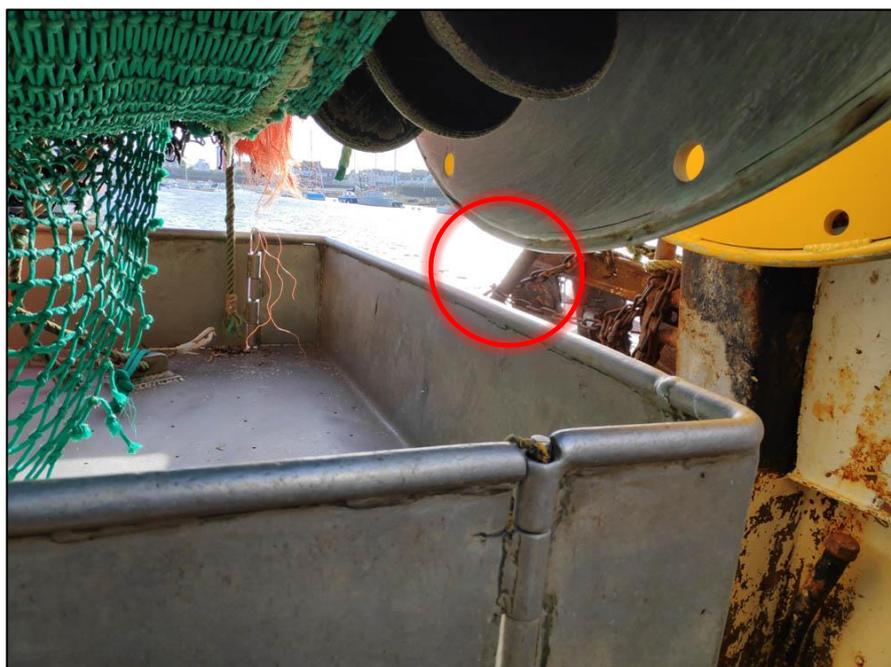
Table en position haute à **20 cm** du bas de l'enrouleur

Cependant, l'agencement de la table de tri sur ce navire avec très peu de hauteur entre la table et l'enrouleur lorsque la table est relevée, impose des précautions lors du hissage.

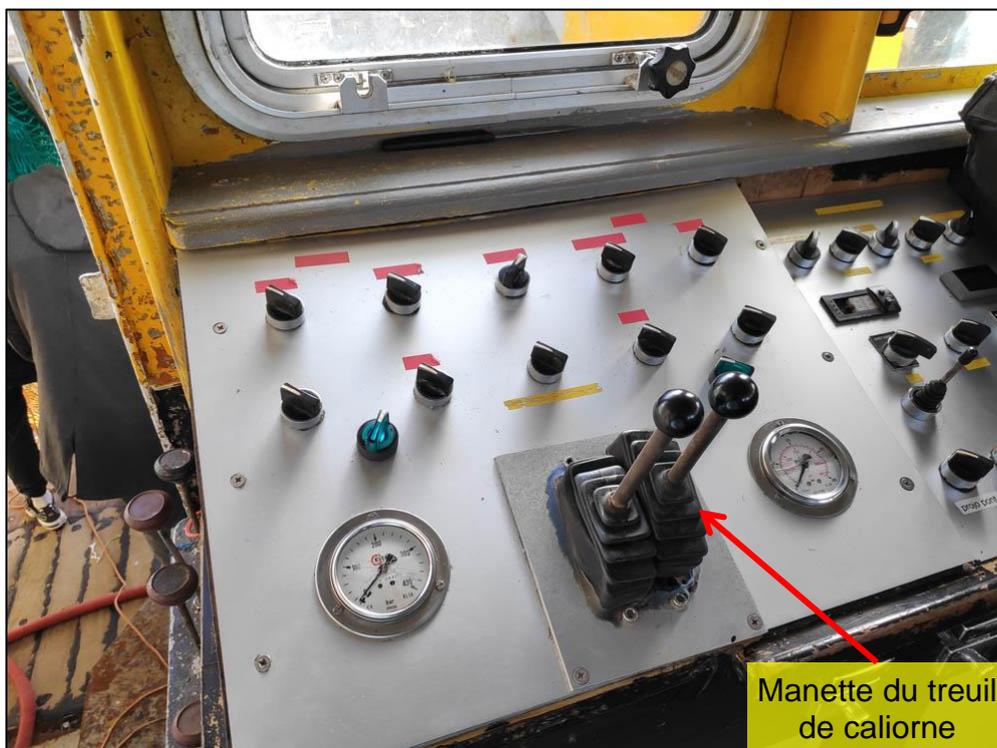
Pupitre des commandes hydrauliques en timonerie

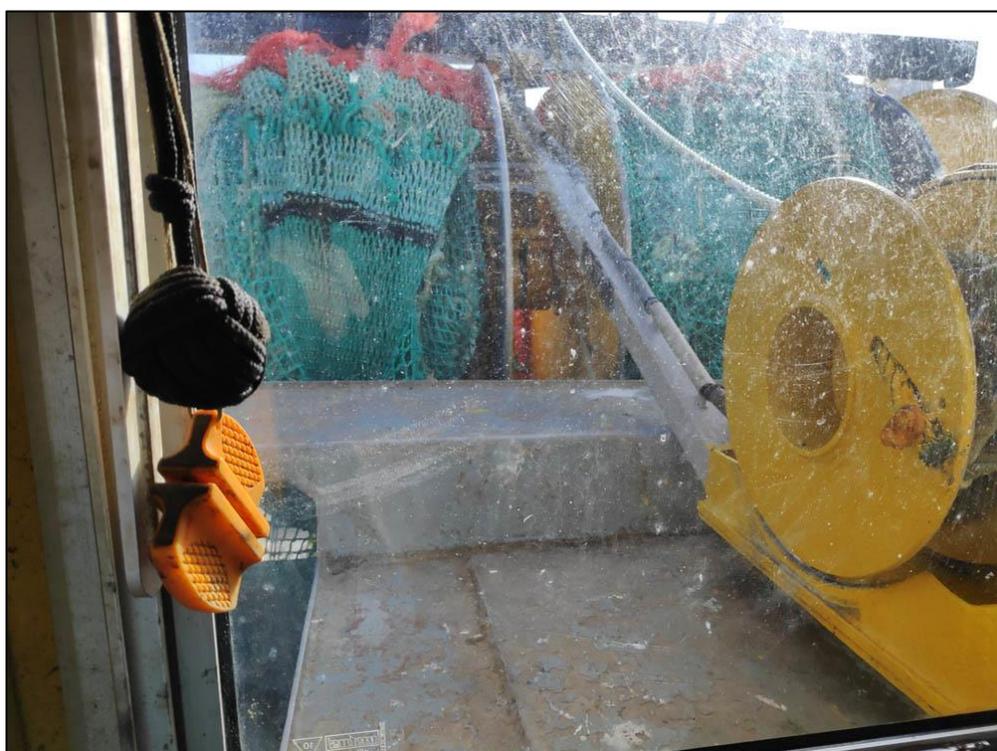
manettes de treuil en passerelle est réduite (cf. annexe D). S'il voit bien le pont de travail côté tribord, cela n'est pas le cas pour le côté bâbord. Il peut apercevoir, en se penchant, le tableau arrière bâbord où se trouve le panneau bâbord lorsque le chalut est sur l'enrouleur. Mais, il reconnaît ne pas avoir de visibilité sur l'endroit où se trouve le matelot à bâbord devant la table de tri. Depuis la timonerie, il ne voit que le pied bâbord de la table de tri. Il n'a donc pas pu s'apercevoir que le matelot était penché par-dessus la table et il n'a donc pas interrompu l'action du treuil de caliorne. Le 2^{ème} matelot n'a lui non plus pas prêté attention à la position de la victime, étant lui-même accroupi et concentré sur le repositionnement du pied tribord.

Visibilité depuis le poste de commande

La création par l'armateur d'une ouverture dans le pont supérieur contribue à l'amélioration de la visibilité directe sur la zone dangereuse depuis le poste de commande du vire caliorne en passerelle.

- 1.** [2020-R-04](#) : de s'assurer en complément de la mesure prise que le patron a une bonne visibilité sur la zone de travail depuis le poste de commande des engins de levage ou de traction, si besoin grâce à une caméra.
- 2.** [2020-R-05](#) : de faire figurer sur le contrat de travail ou le règlement intérieur de l'entreprise, l'interdiction de consommer des substances psychoactives lors de l'embarquement à bord du navire. Un tel document accepté par chacune des parties, rappellerait quels sont les risques et quelle est la règle à appliquer strictement dans cet environnement à risque.
- 3.** [2020-R-06](#) : de définir un mode opératoire permettant de s'assurer que les membres d'équipage présents sur le pont de travail ne sont pas exposés à un risque d'écrasement lors de l'action de levée de la table par la caliorne.

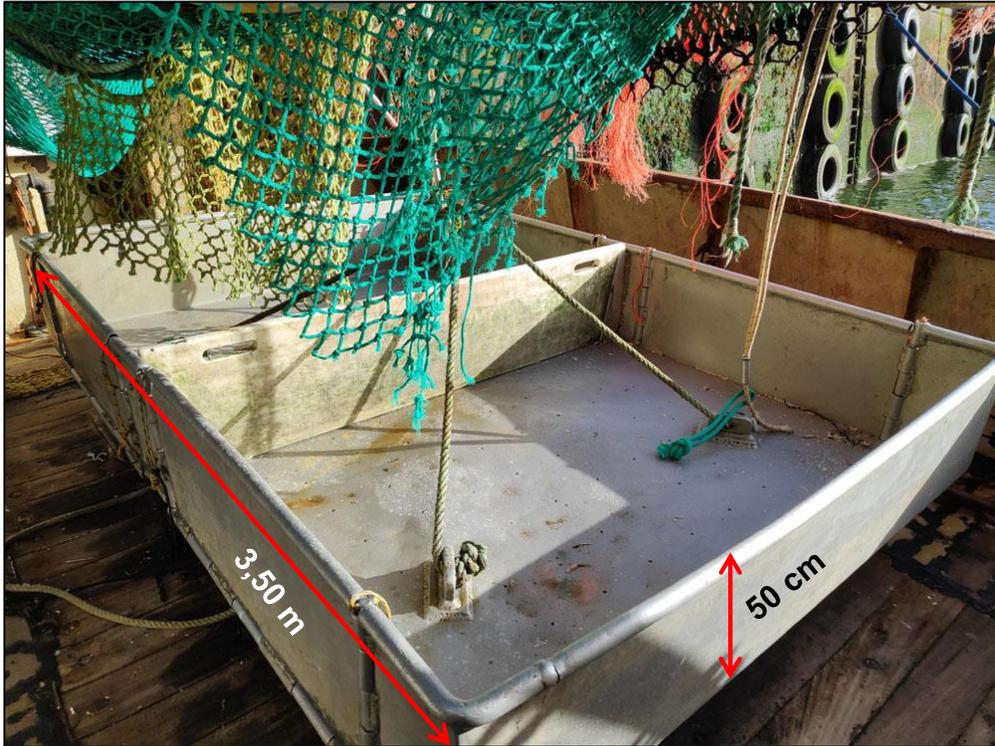
Table de tri en position basse.
Les élingues sont sous tension au début du relevage

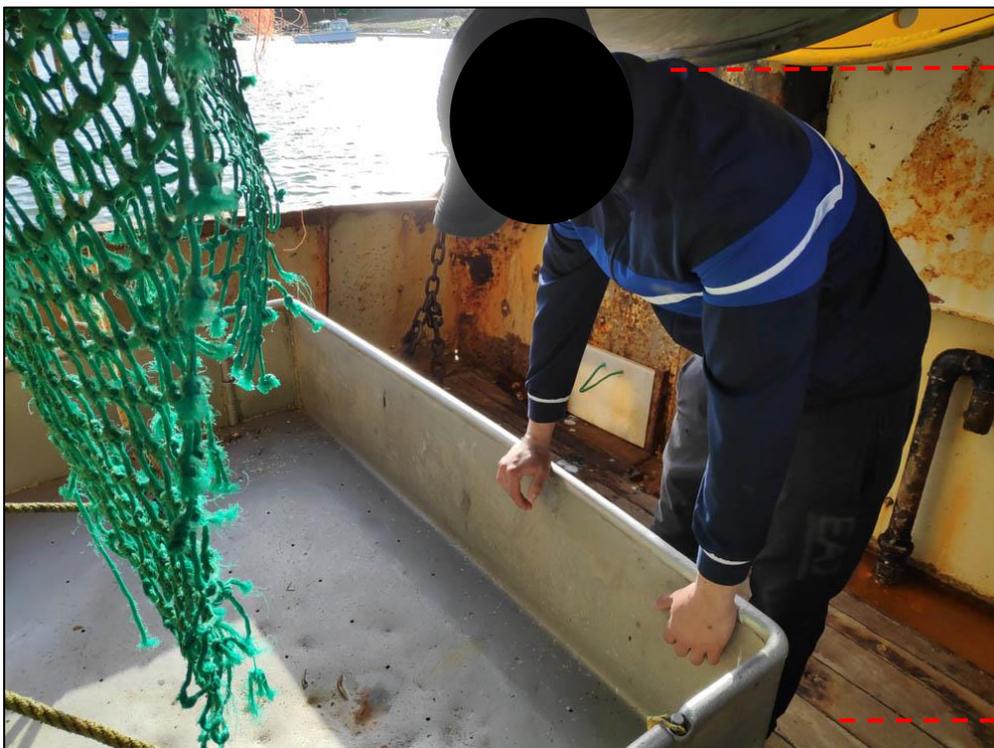
Hauteur du pont
au bas
des enrouleurs :
1,40 m

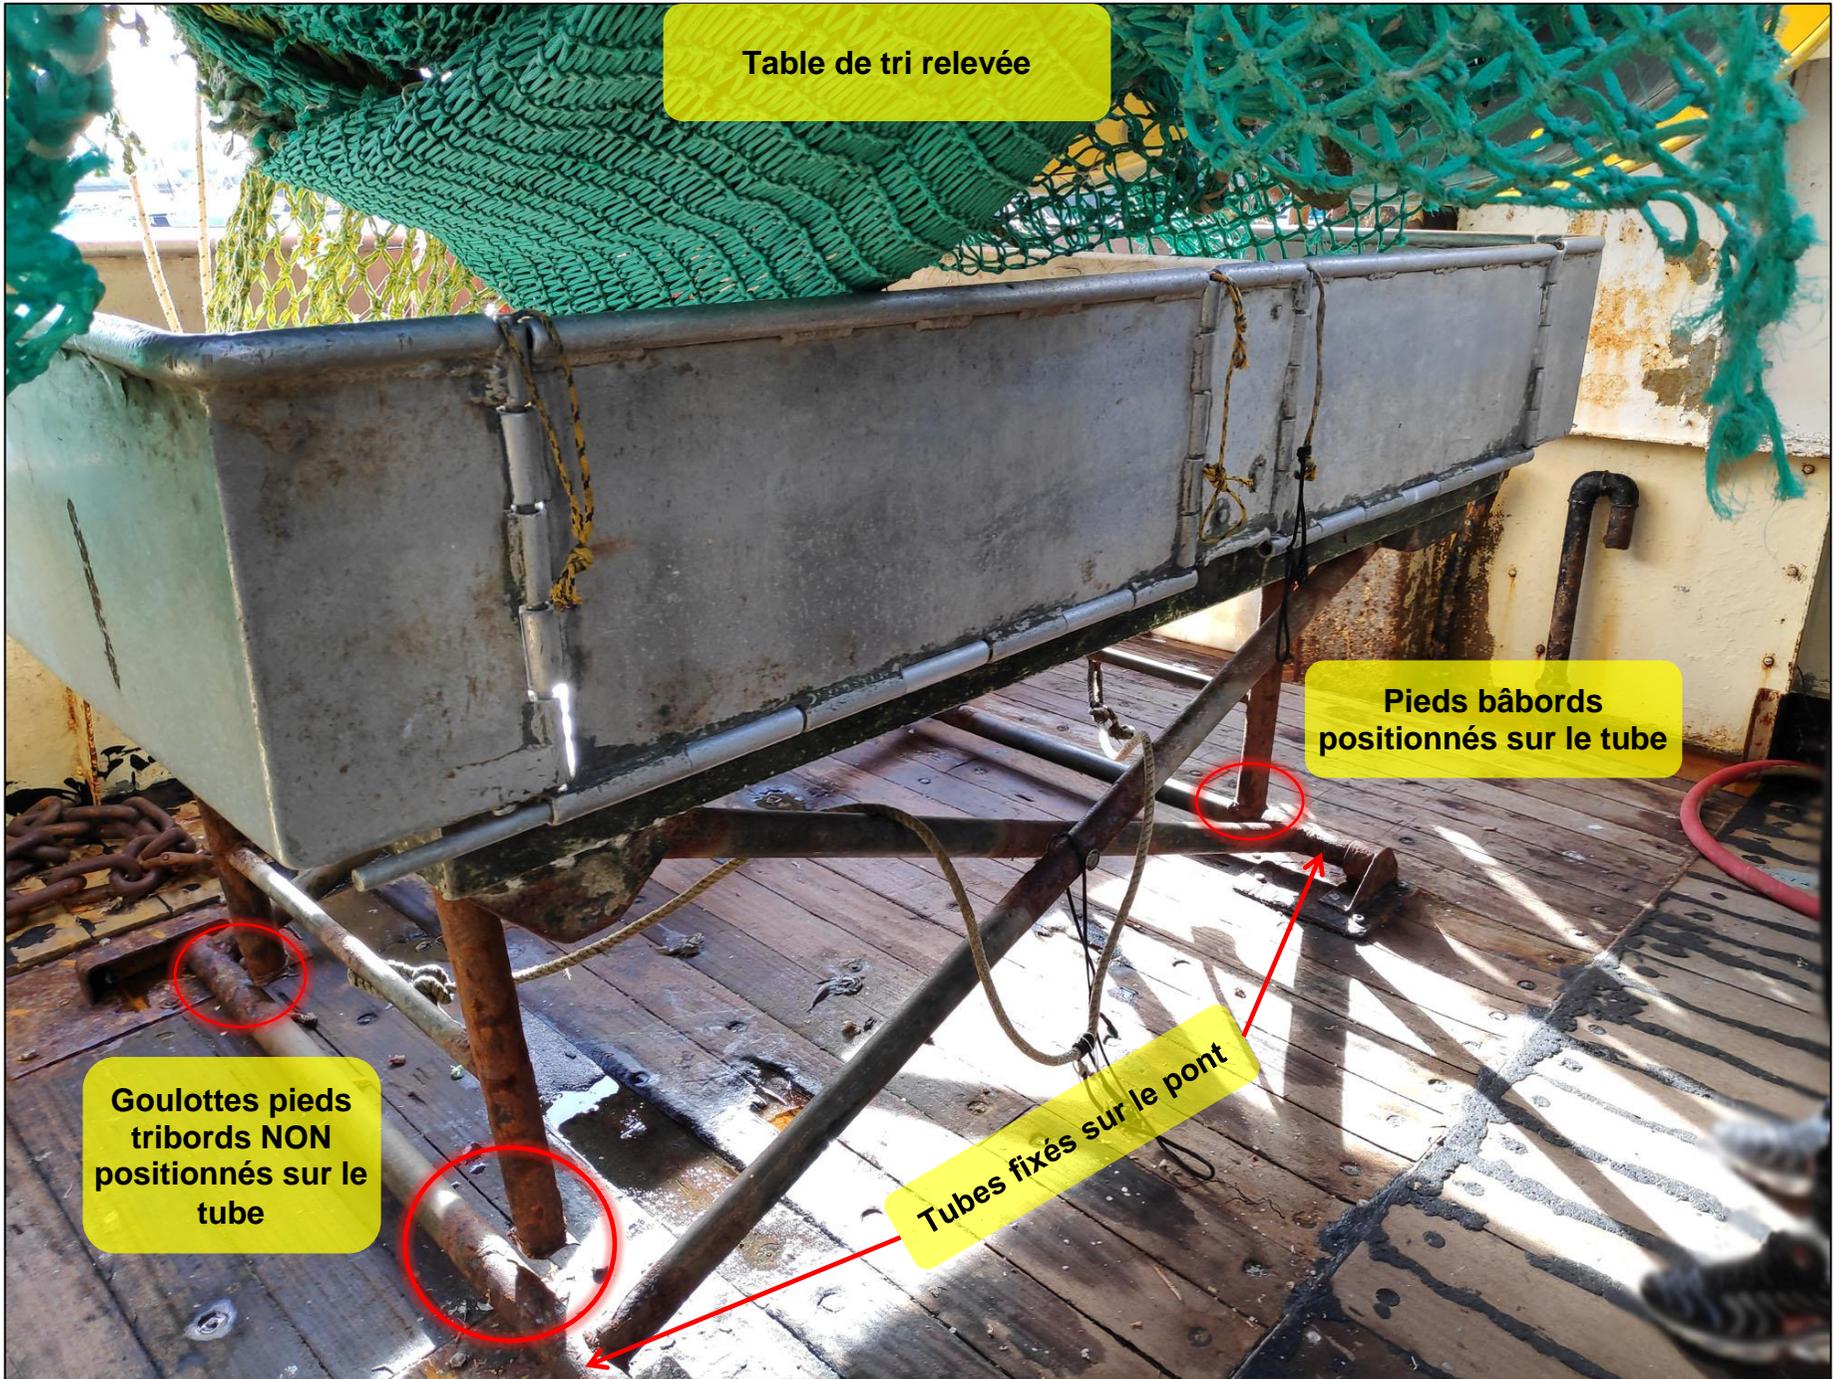
Position supposée du matelot sur bâbord
