Rapport d'enquête technique

Accrochage entre le *Mutin* et le voilier *Xtratime of Fan Fan* ,
le 9 mai 2015 en baie de Quiberon

N° d'événement (BEAD-Mer) : 03/2015

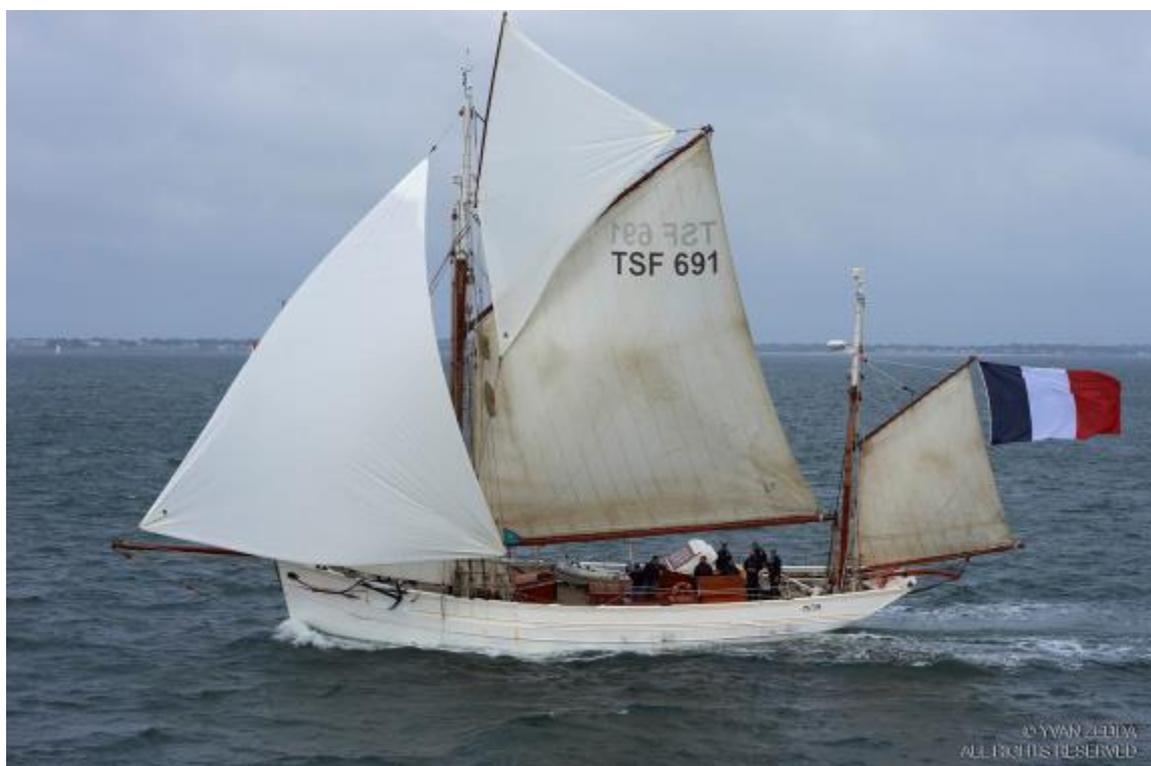
Le Mutin au près pendant le tour de Belle-Ile 2015, photo TDBI 2015 -Yvan Zedda

Le *Mutin* porte sa **trinquette ballon** ainsi que son « **très grand foc** » alors que le tableau de marche de la voilure figurant dans ses instructions pour la mer indique que par vent de force 5 le **foc et la trinquette** sont portés.

Le *Mutin* est surtoilé, cela constitue un **facteur contributif** de l'incident.

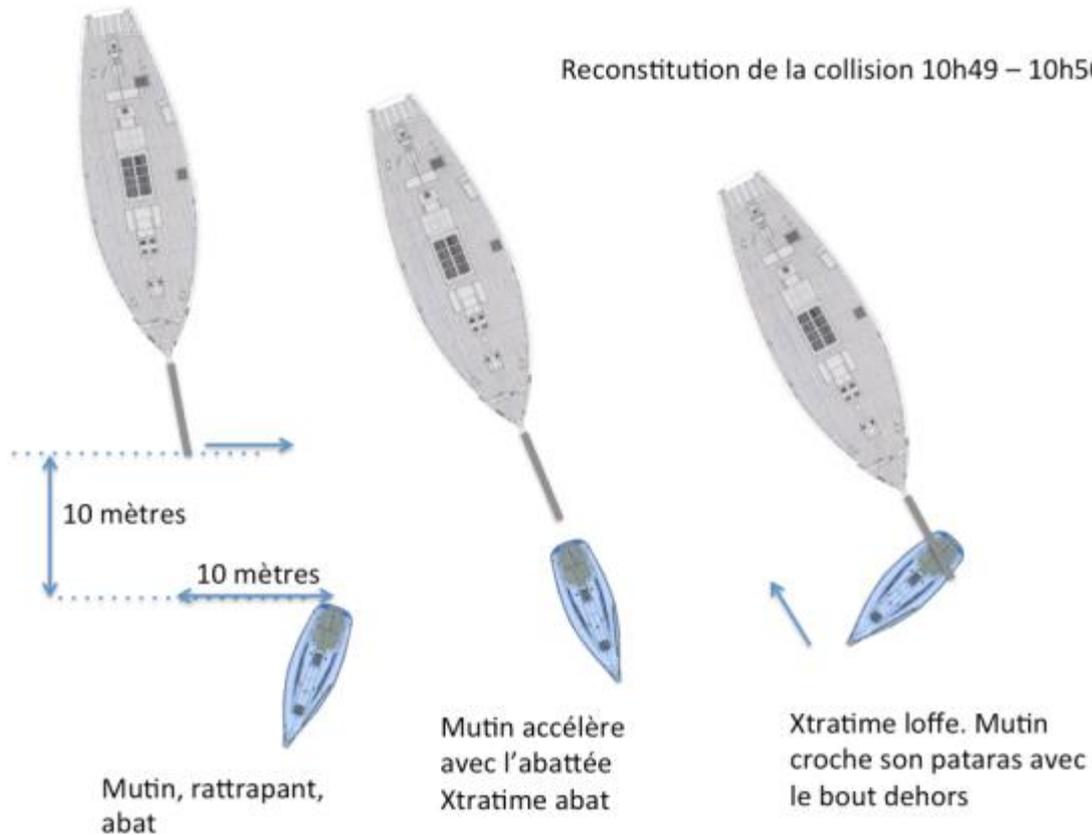
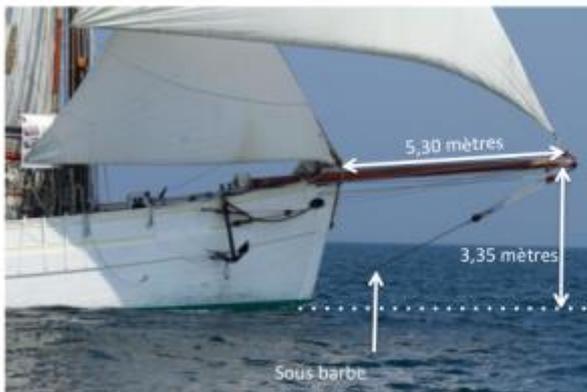
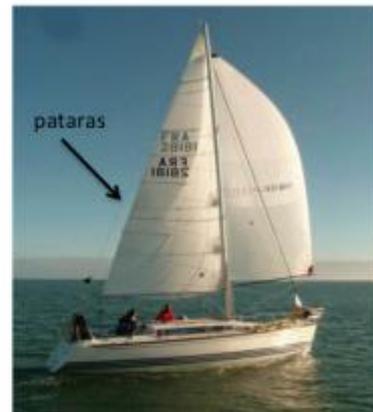
Reconstitution de la collision 10h49 – 10h50

Vers 10h50, le *Mutin* qui a pris de la vitesse en abattant, accroche son bout-dehors, dont l'extrémité est à 3,50 mètres au dessus de l'eau, dans le pataras du *Xtratime of Fan-Fan*.

Le bout-dehors du *Mutin* surplombe le cockpit du *Xtratime of Fan-Fan*, le barreur est heurté par la sous-barbe. Le pataras en Dyneema résiste à l'étirement mais son œillet d'accrochage sur le tableau arrière s'arrache. Le mat en carbone casse en trois morceaux sans faire de blessé.

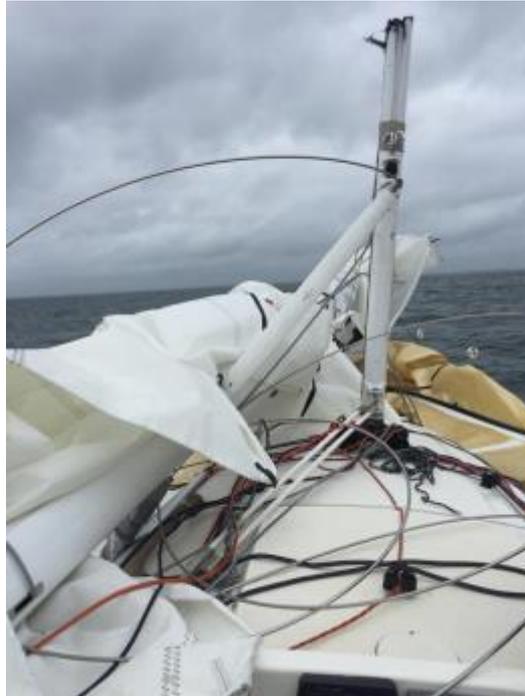
Le Xtratime of Fan Fan démâté

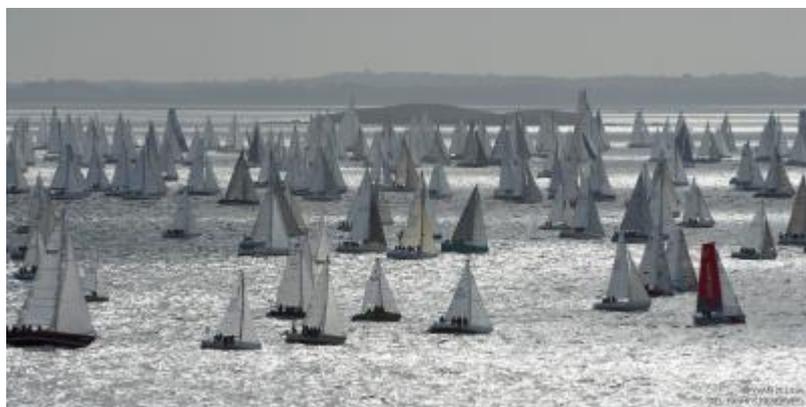
L'encombrement du plan d'eau par des bateaux et des équipages très divers est un **facteur contributif**.

Le départ du tour de Belle-Ile 2015, photo TBDI 2015 Yvan Zedda

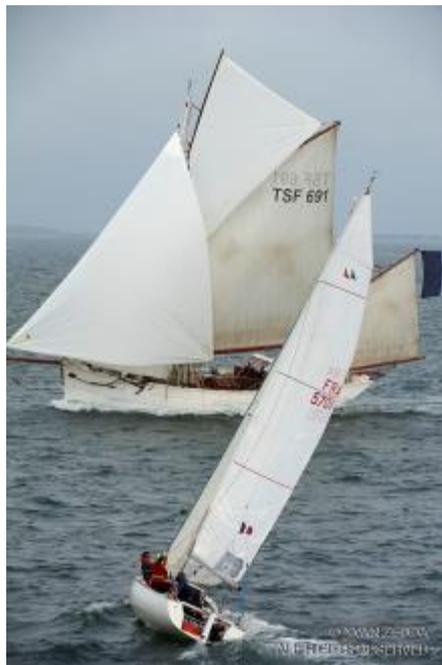
L'équipage du *Mutin* a l'habitude d'être approché par des petits voiliers qui viennent le photographier et s'écartent à l'issue. Lors des rassemblements maritimes, il est fréquent de rencontrer des situations de proximité très rapprochées. En conséquence, l'habitude a été prise d'accepter de faibles distances de passage.

Situation rapprochée avec le Mutin pendant le tour de Belle-Ile 2015, photo TDBI 2015 Yvan Zedda

L'absence de réactions anticipées en situation de proximité liée à l'habitude de l'équipage du *Mutin* d'être fréquemment approché constitue un **facteur déterminant**

2015-R-07 : aux commandants des voiliers écoles de la marine nationale, **sous couvert du chef d'état-major de la marine**, de conserver en toutes circonstances autour d'eux une zone d'exclusion au minimum égale à la longueur hors-tout de leur bâtiment et de demander, par VHF ou porte-voix, aux navires qui rentrent dans cette zone de s'écarter compte tenu de leur difficulté à manœuvrer.
