Rapport d'enquête

**Chavirage d'un canot du navire langoustier *AUSTRAL*
le 5 avril 2019, au large de l'île Amsterdam dans le sud de l'océan Indien
(une victime)**

Bureau d'enquêtes sur les événements de mer

Rapport publié : février 2020

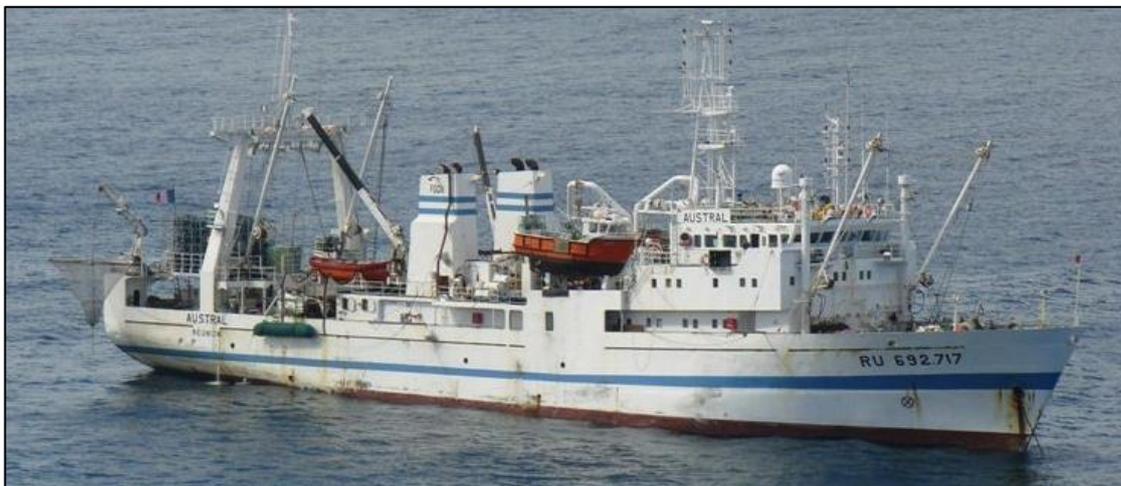
L'*AUSTRAL* est un chalutier langoustier. C'est un bateau usine qui traite et conditionne les langoustes.

- N° OMI : 9039262
- Immatriculation : RU 692717
- Longueur hors-tout : 76,60 m
- Propulsion : 2610 kW
- Année de construction : 1993

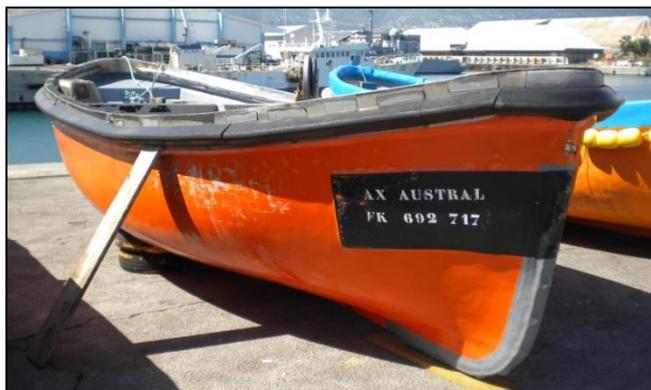
- Longueur hors-tout : 7,35 m
- Propulsion : 38 cv (démarreur électrique)
- Un sondeur
- Un bidon étanche contenant entre autre une VHF portative et du matériel pyrotechnique
