# Rapport d'enquête

Chavirage de la vedette de pêche *MAEVA 4*  
le 25 juin 2017,  
à l'approche du port de Saint-Gilles-les-Bains sur l'Île de La Réunion  
(trois victimes)

Rapport publié : février 2018

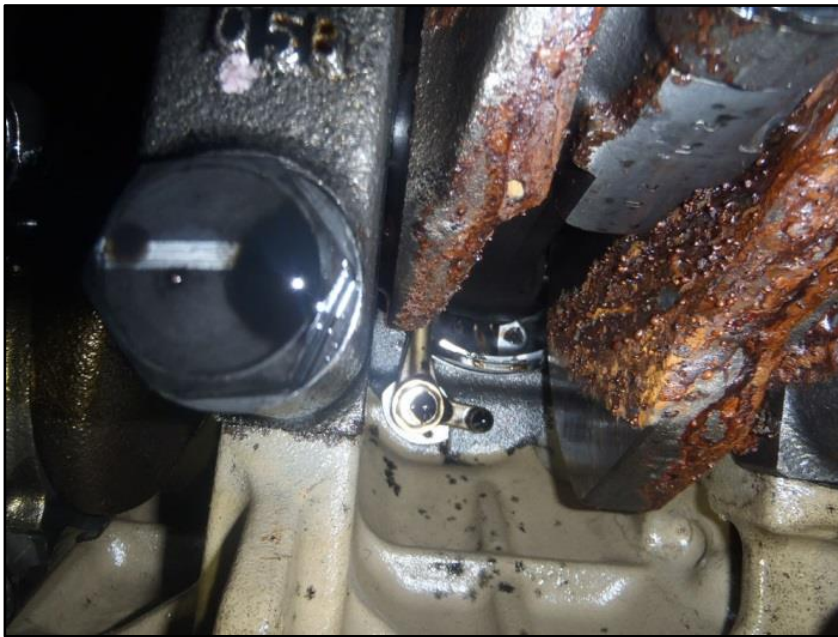
L'arbre manivelle du moteur bâbord est « bloqué », mais une inspection des bielles et des chapeaux de paliers n'a pas permis d'en déterminer la cause.

La corrosion, due à l'eau de mer qui a stagné quinze semaines dans les cylindres, est nettement visible (cf. photo ci-après).

Corrosion sur moteur bâbord (carter inférieur déposé).

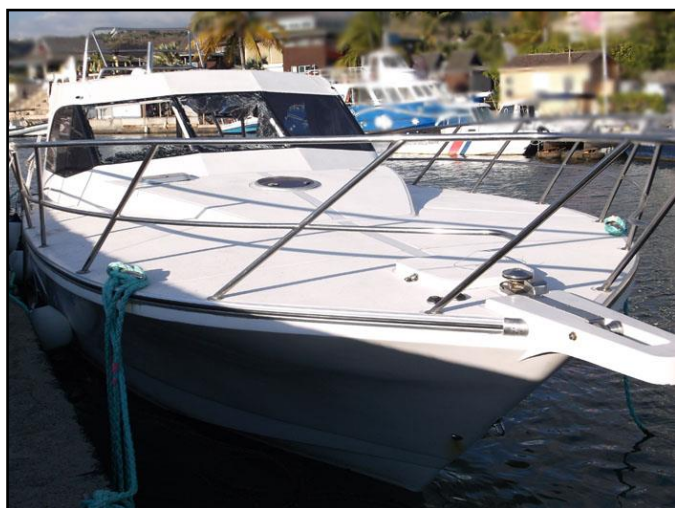
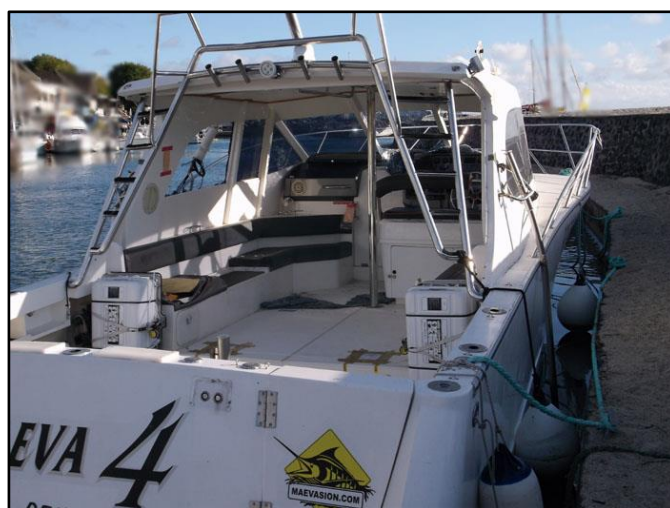
Le navire disparaît sous les rouleaux puis réapparaît, sans son flybridge qui a été arraché. Les vitres avant du roof sont cassées.

MAEVA 4 après l'accident

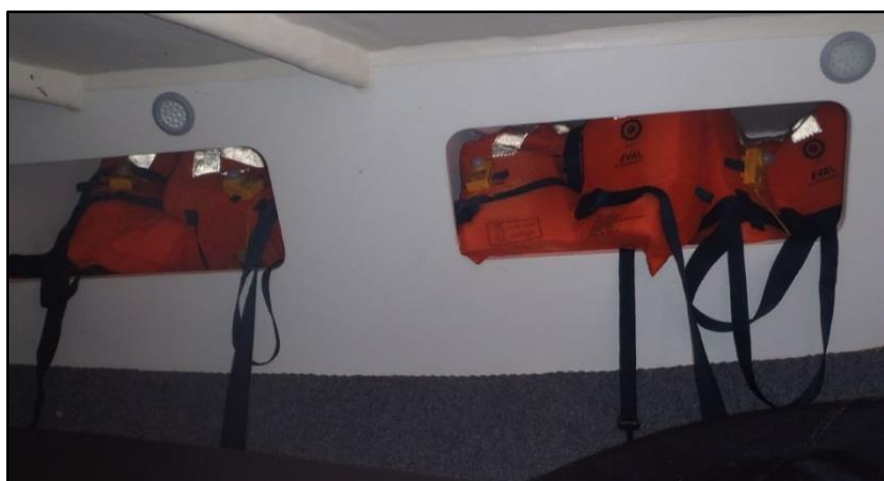
Aucun passager ou membre d'équipage ne porte de VFI ou de brassière de sauvetage.

Brassières dans les équipets

1. **2018-R-04** : de généraliser le port des brassières de sauvetage, lorsque les conditions de mer ne permettent pas de récupérer rapidement un passager ou un membre d'équipage ayant chuté à la mer.
2. **2018-R-05** : de ne pas autoriser les passagers à accéder à la plage avant du navire lorsqu'il y a un risque de chute à la mer.

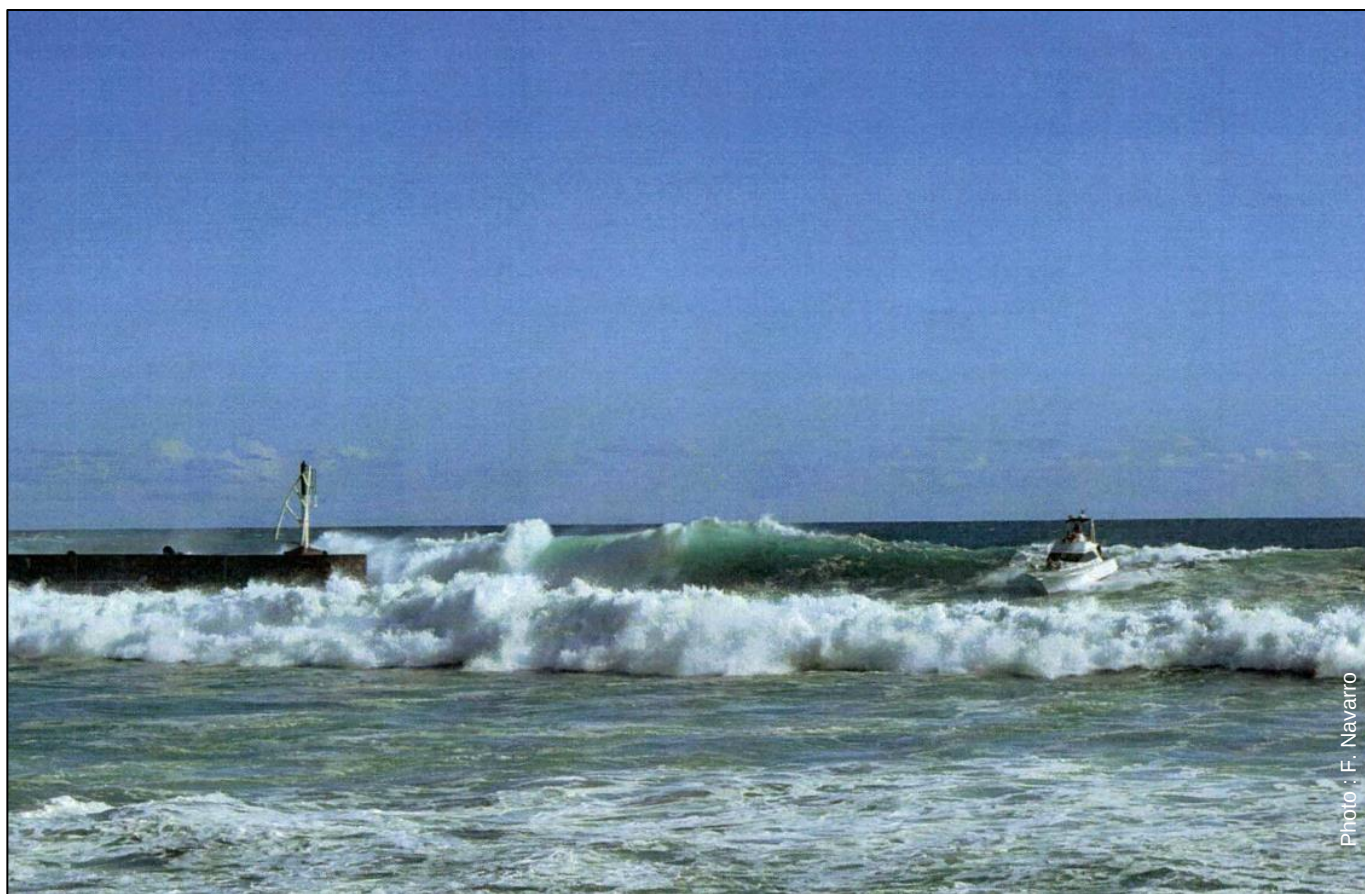
MAEVA 4 avant l'embarquée sur bâbord

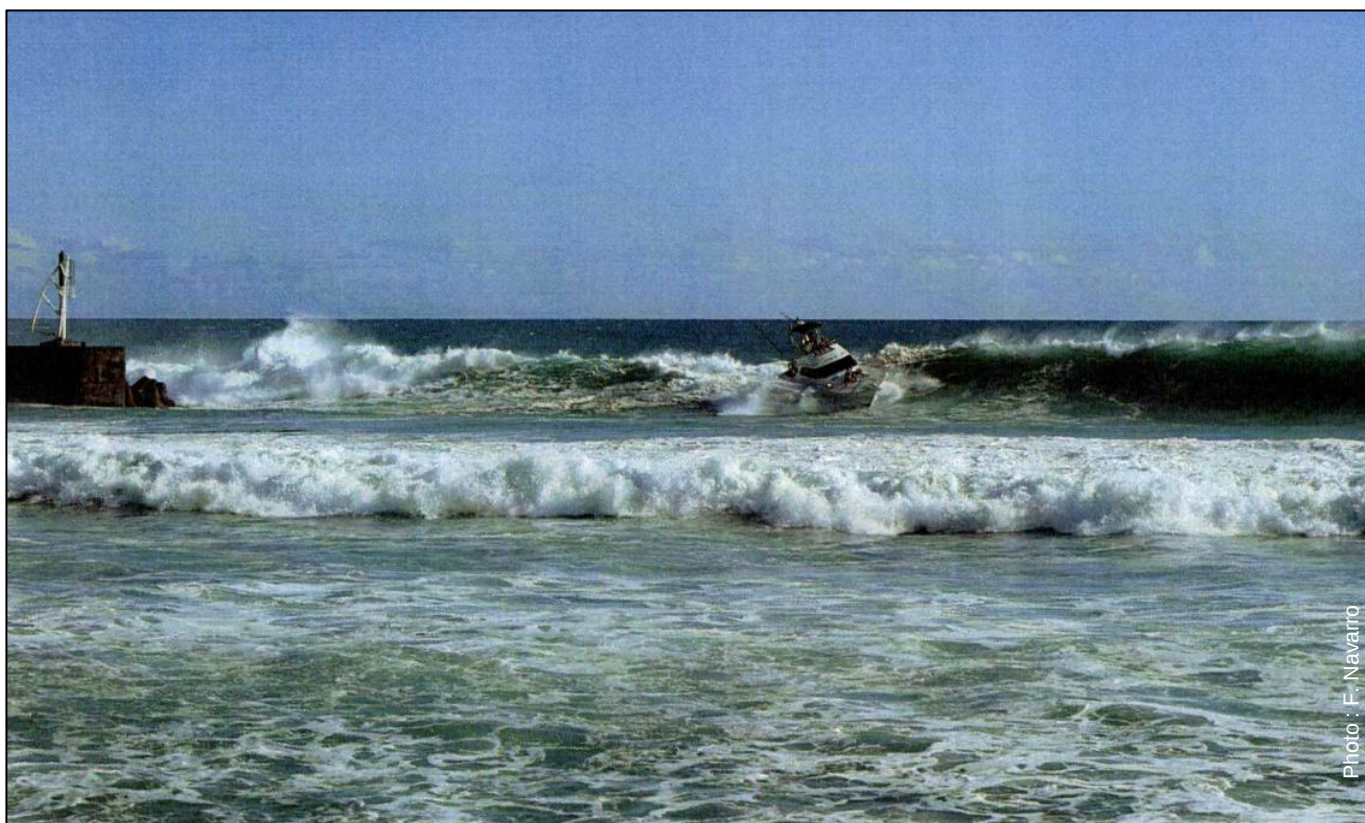
Début de l'embarquée sur bâbord
