# Rapport d'enquête

**Chavirage du fileyeur *IZEL-VOR*,  
le 5 mai 2017 à proximité de l'île de Groix**

Bureau d'enquêtes sur les événements de mer

Rapport publié : avril 2018

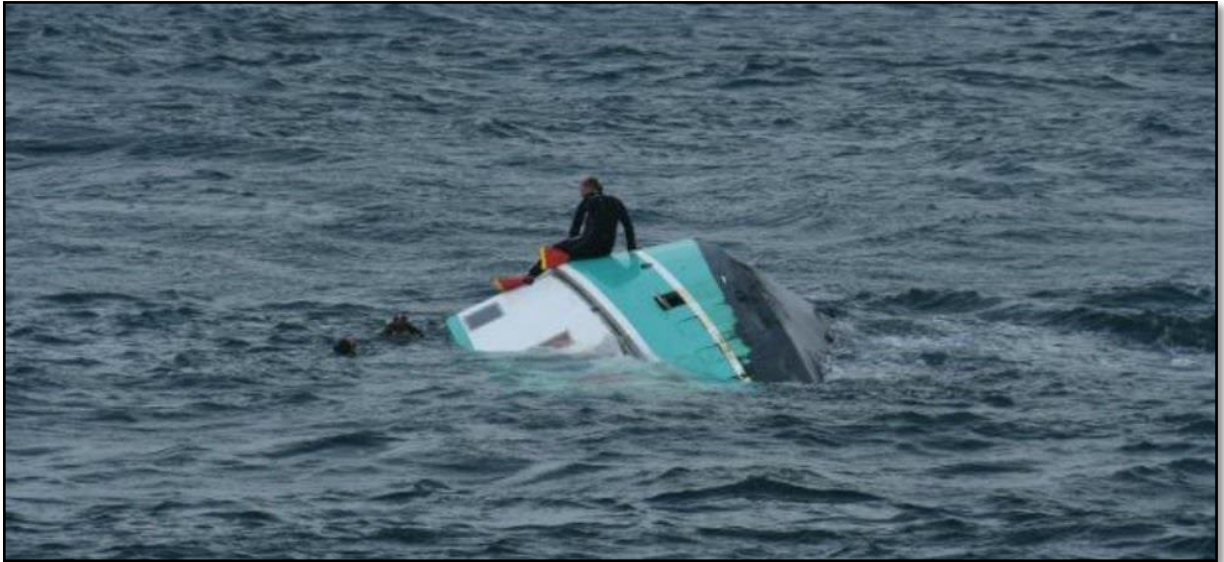
3 - Navire chaviré dans les Courreaux de Groix

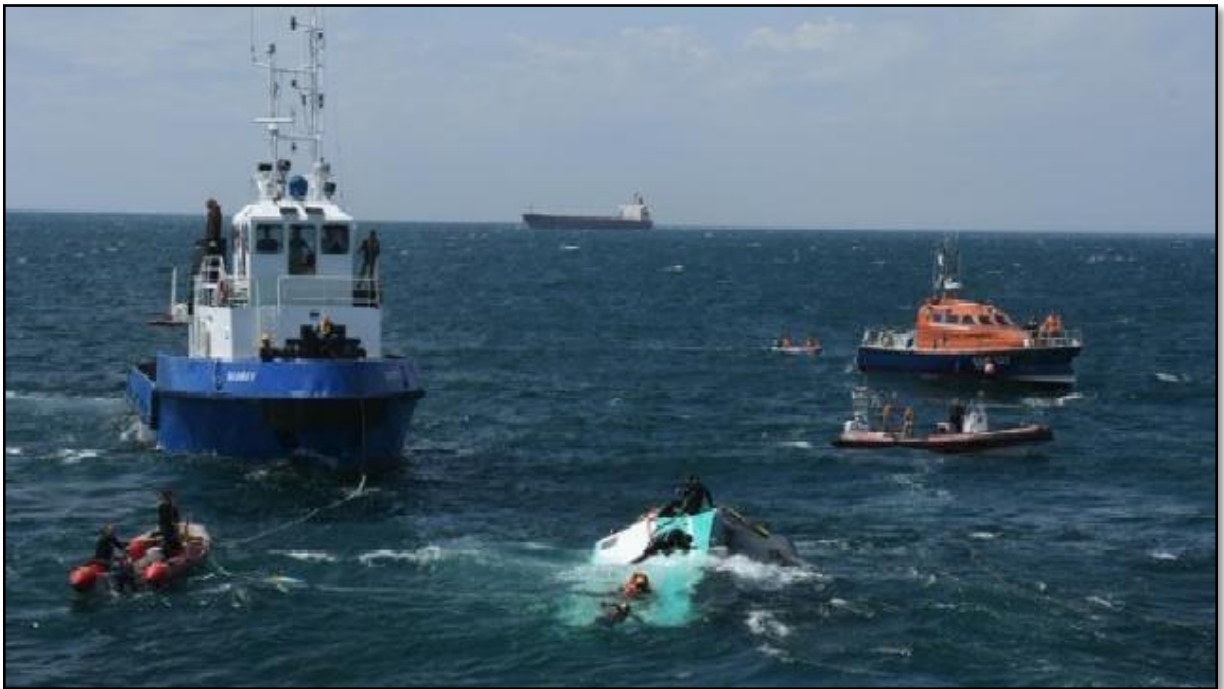
4 - Navire chaviré entouré des moyens nautiques de sauvetage

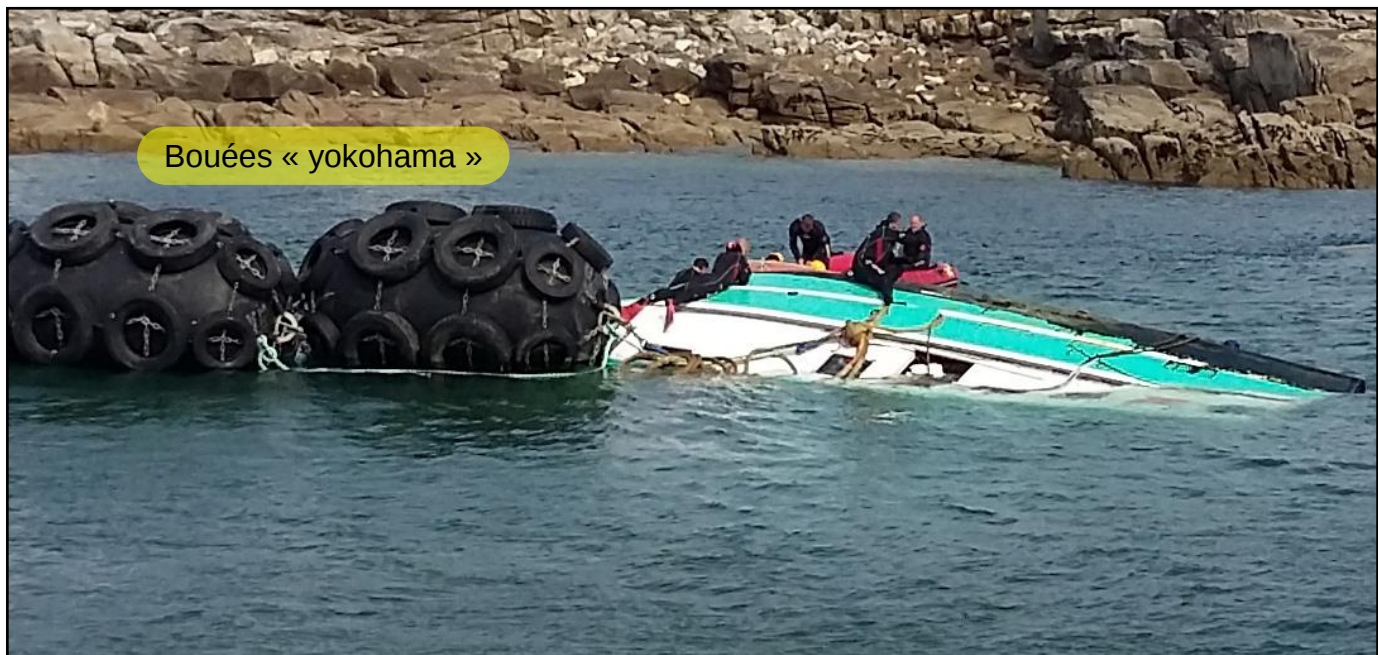
5 - Extraction du patron

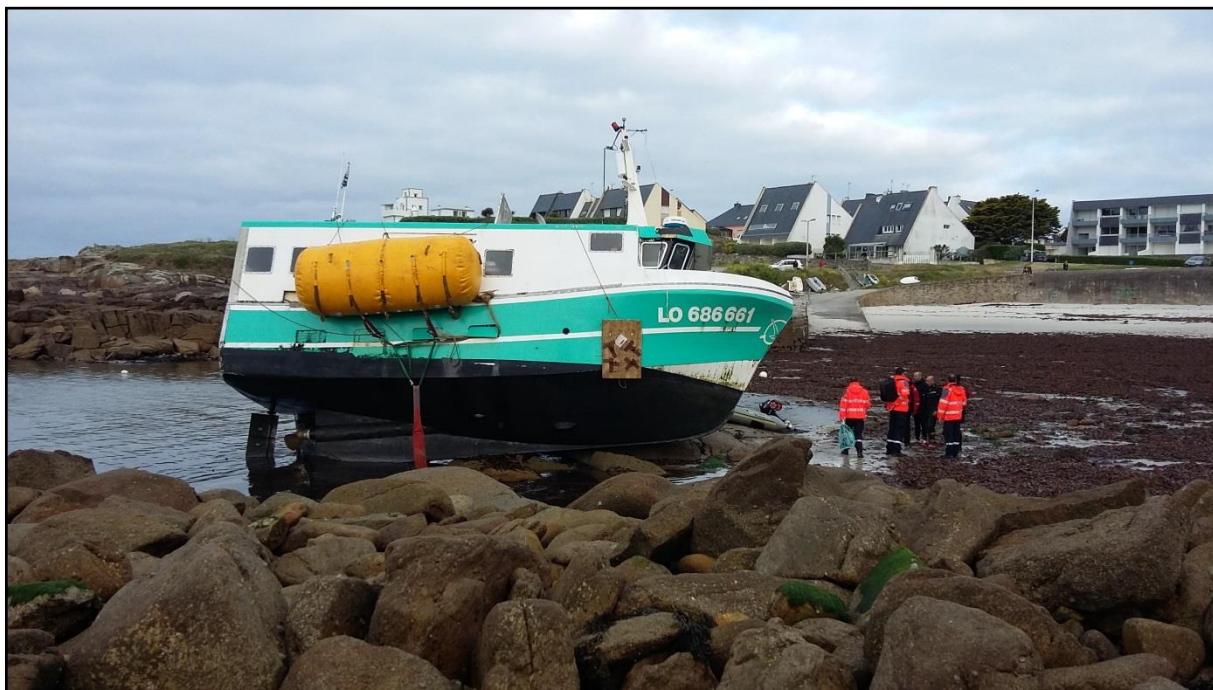
6 - Coque échouée dans l'anse du Courégant

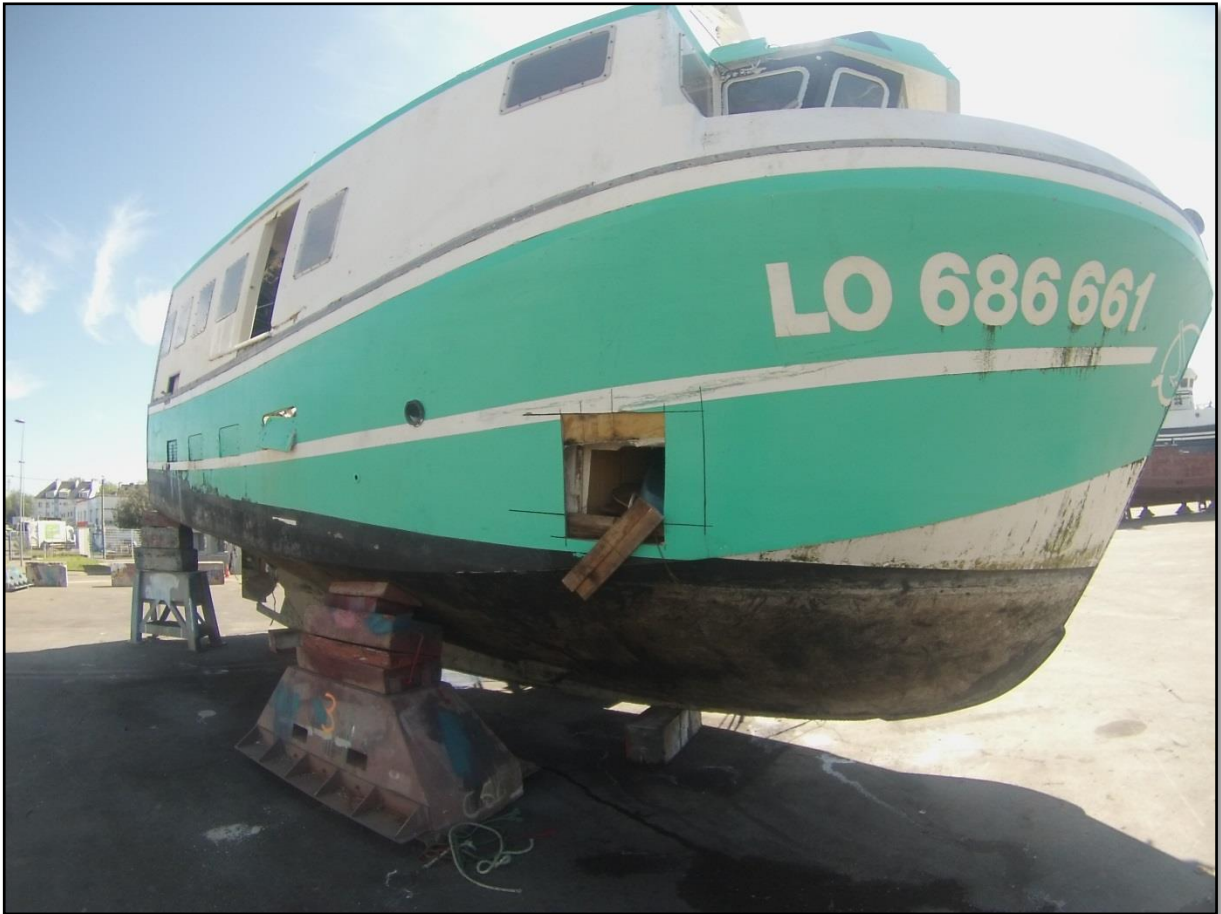
7 - Coque sur le quai à Lorient

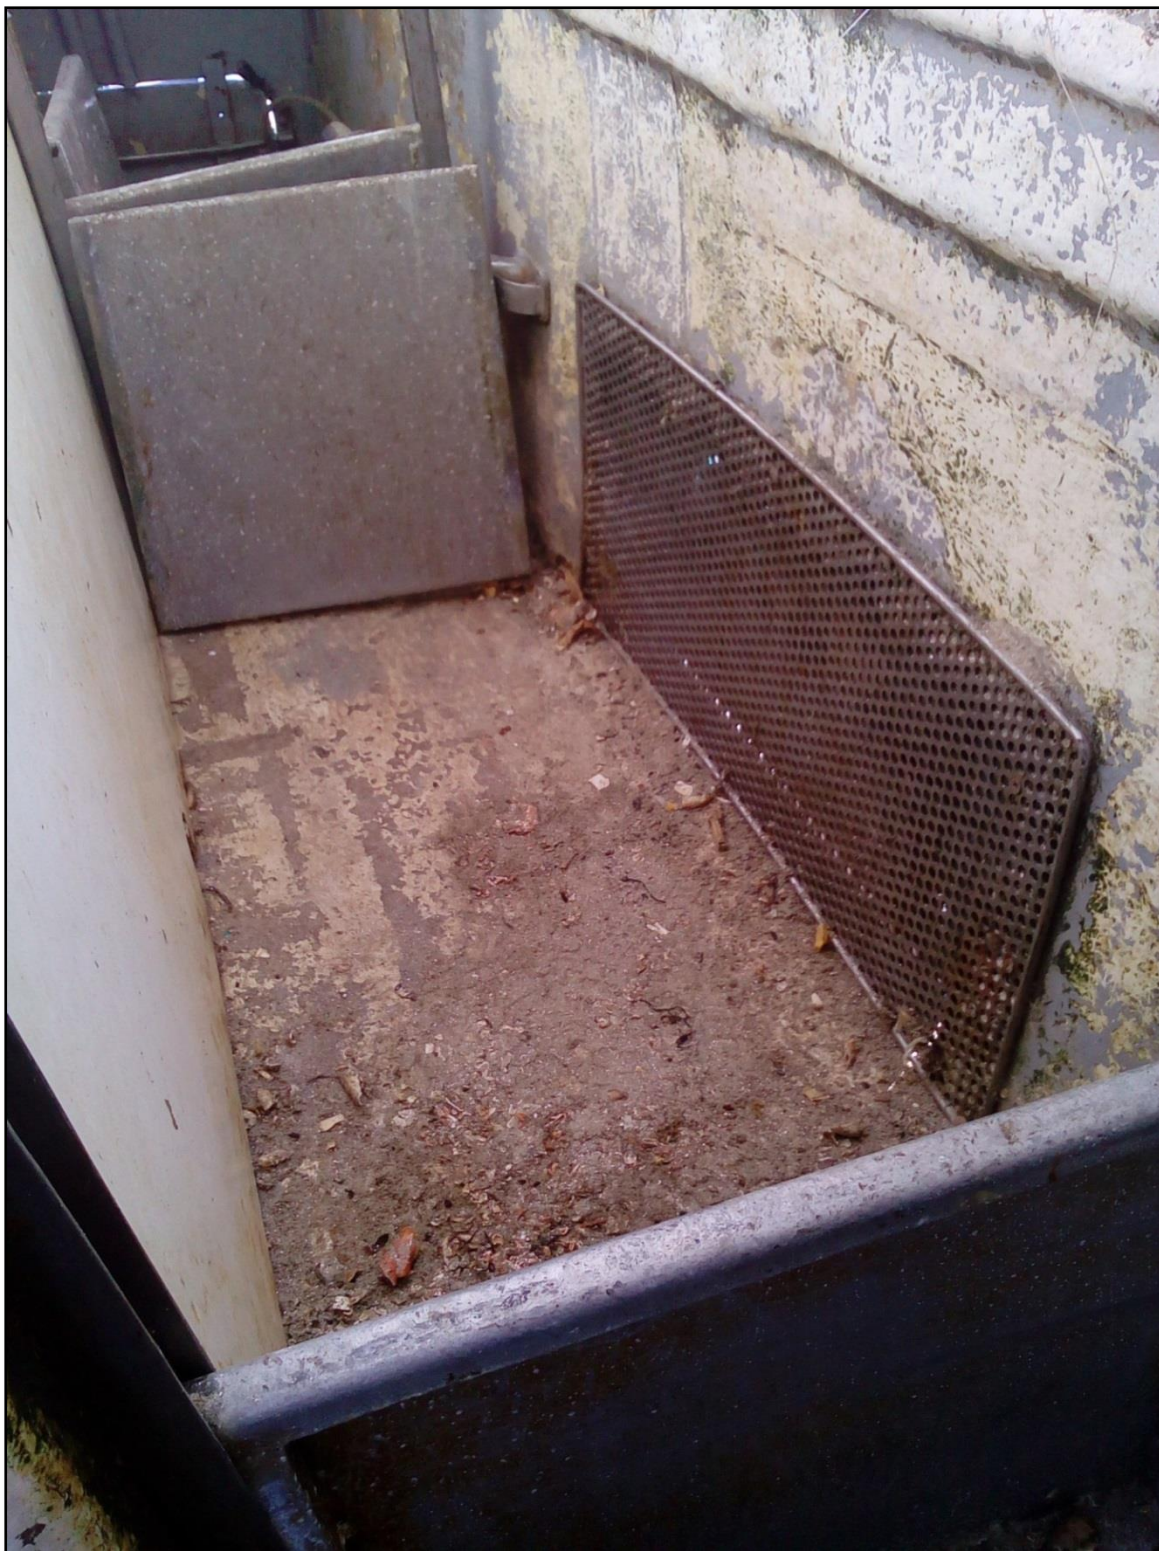
À la poupe à bâbord du parc à filets, un passage est prévu permettant la mise à l'eau des gueuses. Des filets y sont stockés. Une plaque inox faiblement percée est fixée devant le sabord de décharge bâbord limitant ainsi son ouverture et l'évacuation de l'eau. L'écoulement des eaux du parc s'effectue par ce passage par les trois anguillers (photo 8 annexe E).

On peut donc constater que l'évacuation de l'eau accumulée dans le parc à filets ainsi que sur l'arrière du navire se trouvait ralentie du fait de l'obstruction partielle des sabords de décharge.

Les sabords de décharges n'étaient pas tous libres, une plaque inox percée avec des orifices de faible diamètre, était fixée devant le sabord de décharge à bâbord, limitant son ouverture et l'évacuation de l'eau, notamment celle provenant du parc à filets (photo 8 annexe E).

8 - Sabord situé sur le pavois bâbord vers l'arrière fermé par une grille

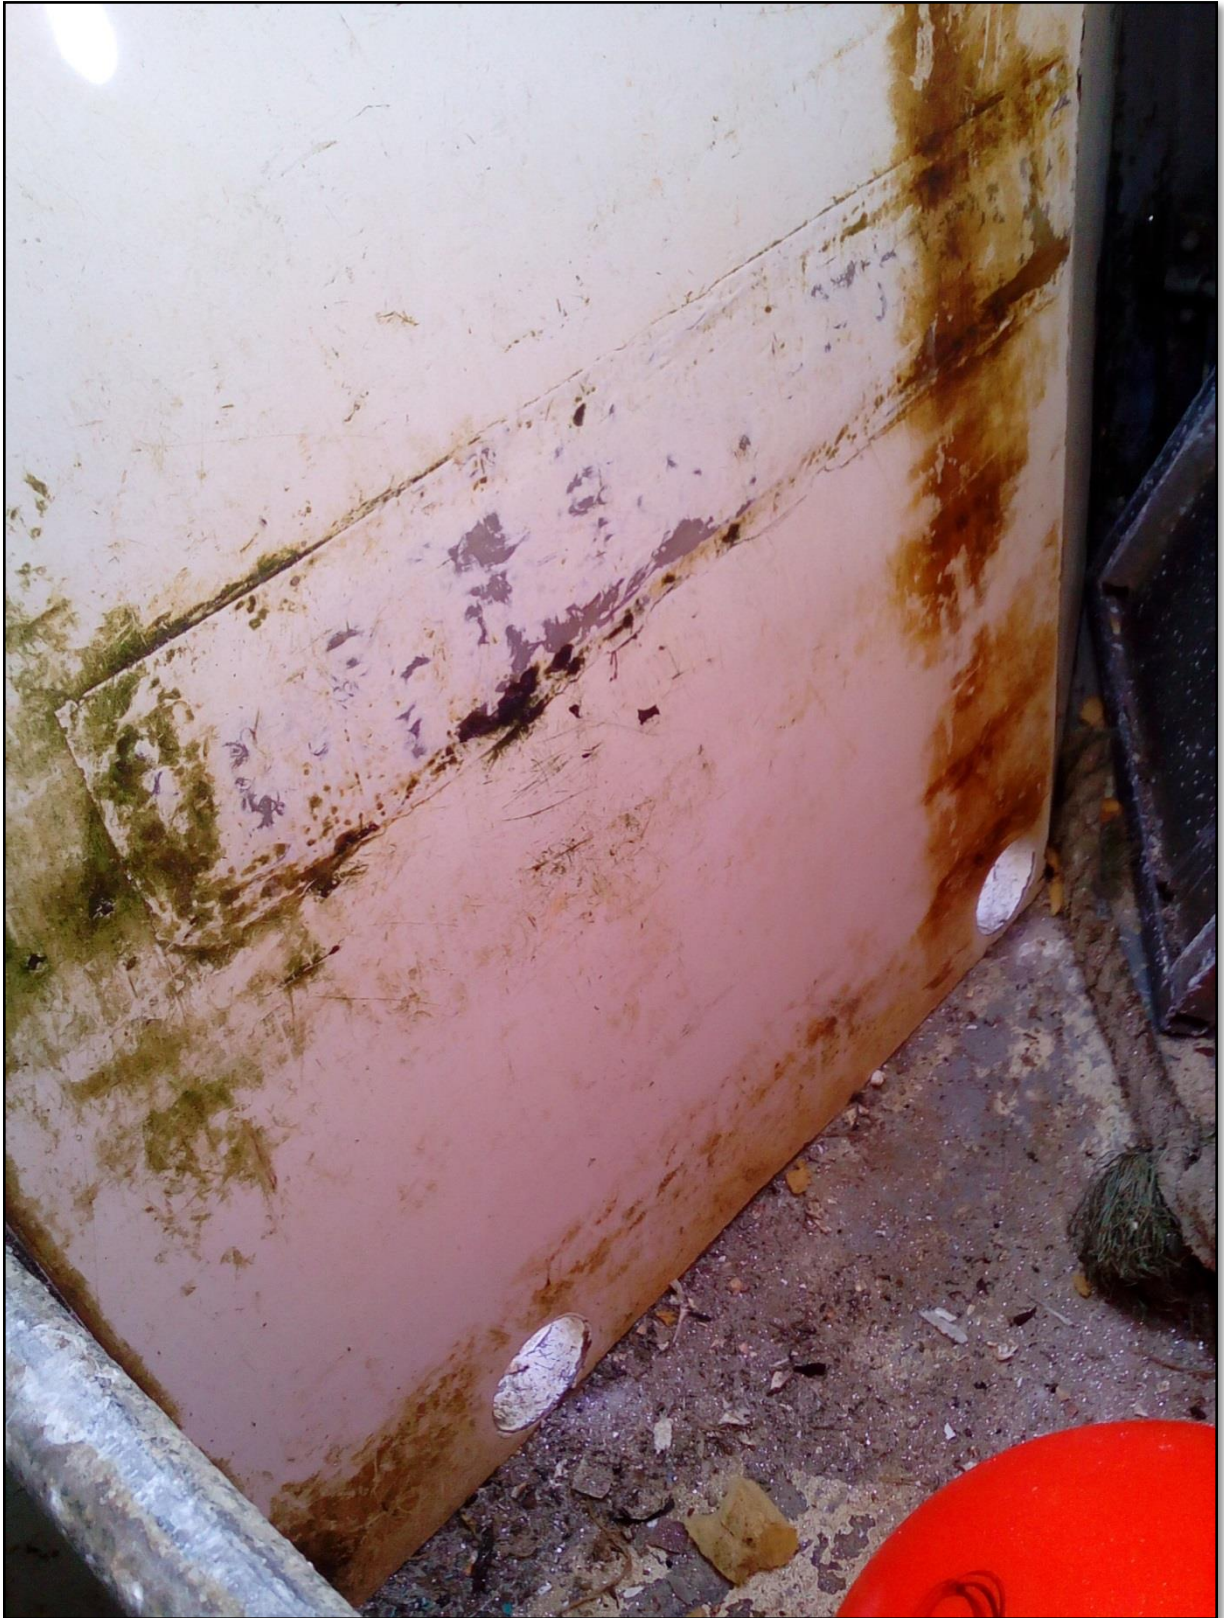
Sur le pont, le parc à filets est divisé en neuf compartiments avec des cloisonnements en aluminium amovibles. Sur le pavois tribord et le tableau arrière à tribord, les sabords de décharge ont été remplacés par une plaque percée. Des anguillers permettent l'évacuation de l'eau contenue dans les filets vers le côté bâbord du navire. (photo 9 annexe E).

9 - Anguillers à travers les cloisons du parc à filets
