Rapport d'enquête

**Chavirage du navire coquillier *LE DÉFI*,
le 29 octobre 2017 devant Port-en-Bessin
(une victime)**

Bureau d'enquêtes sur les événements de mer

Rapport publié : septembre 2018

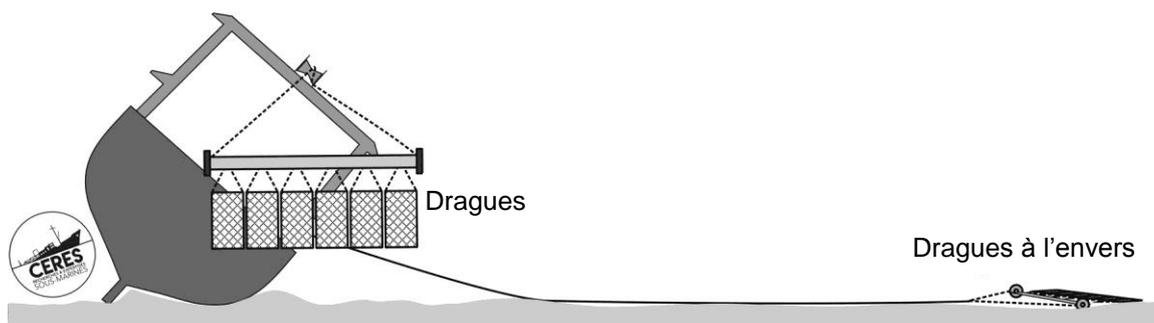
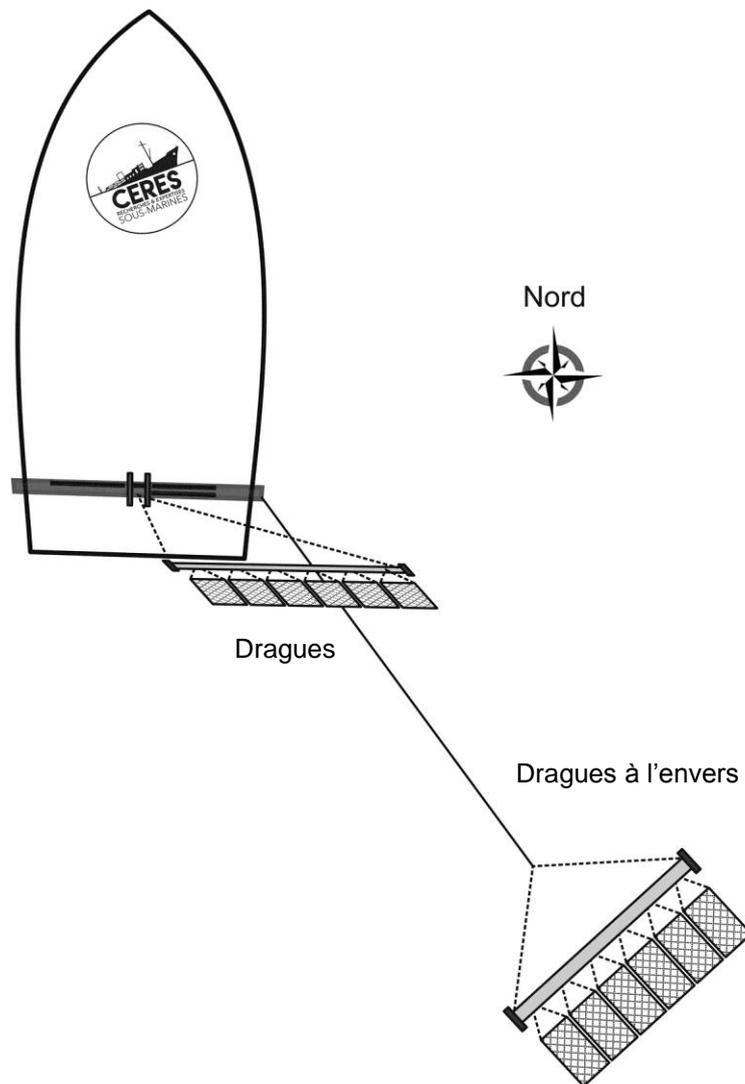
Schémas de l'expert subaquatique diffusés avec son autorisation

La coque repose sur le flanc tribord par 25 mètres de fond.

Le bâton de drague bâbord est suspendu par la caliorne en haut du portique et repose contre le tableau arrière, la fune est totalement enroulée sur la bobine du treuil. Les dragues sont remplies à leur maximum de capacité de coquilles Saint-Jacques et de cailloux.

Le bâton tribord se trouve à 60/70 mètres sur l'arrière du navire. Le bâton est posé à l'envers de la position habituelle de pêche.

Les dragues tribord sont majoritairement remplies de cailloux, elles sont ensablées. Aucun point de croche n'est visible.

Sur le portique se trouvent trois enrouleurs, sur l'enrouleur central se trouve un chalut à maquereau d'une cinquantaine de kg. Les deux autres rouleaux sont vides.

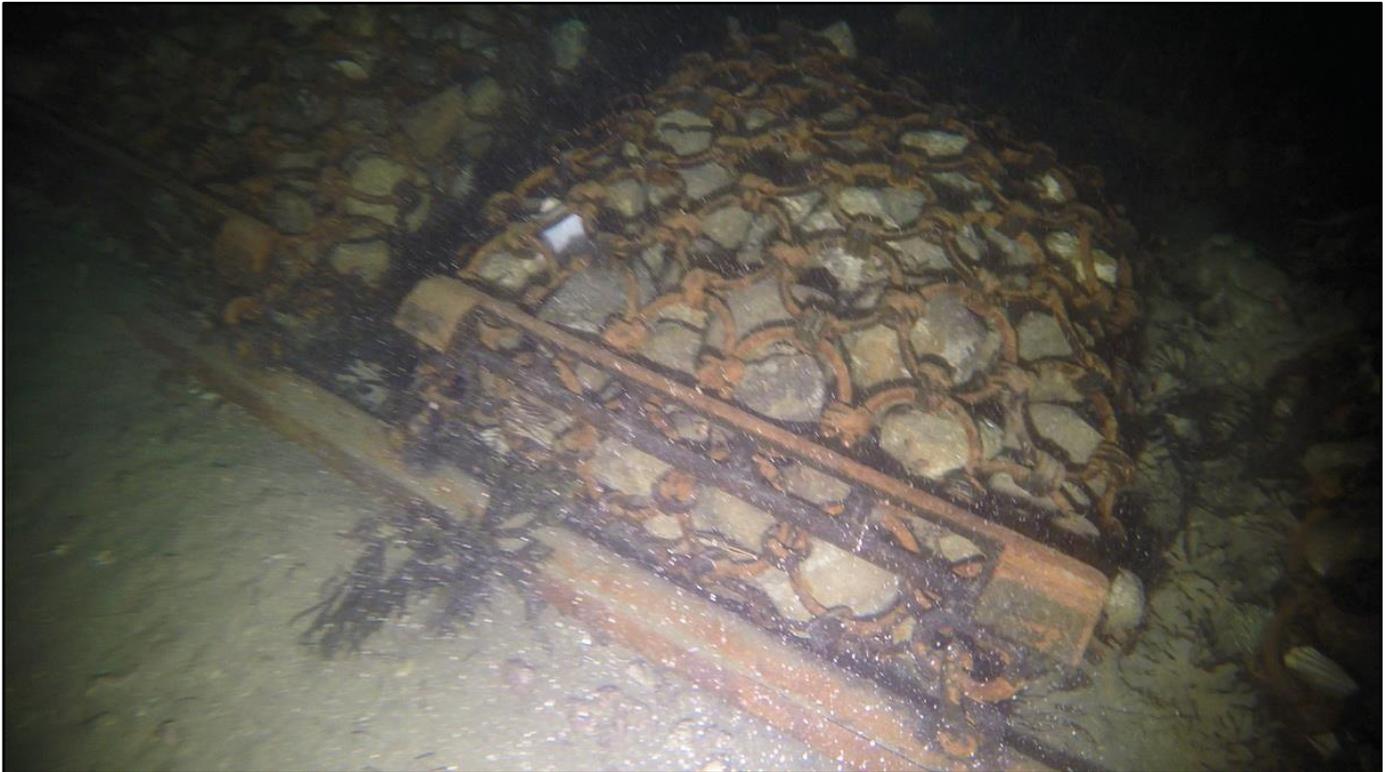
Dragues tribord

L'investigation sous-marine montre que les dragues du bâton bâbord suspendu au portique sont chargées en coquilles et cailloux. Ceci est encore plus marqué pour le bâton tribord situé à 70 mètres sur l'arrière, les dragues étaient remplies complètement et chargées quasi essentiellement de cailloux (photo Annexe E).

Le poids estimé avec capture du bâton tribord est évalué à 2,5 tonnes dont 1,5 tonne de cailloux et de coquilles et 100 kg de câble. Le bâton tribord qui était positionné dragues à l'envers agissait comme un point de résistance plus important qu'habituellement.

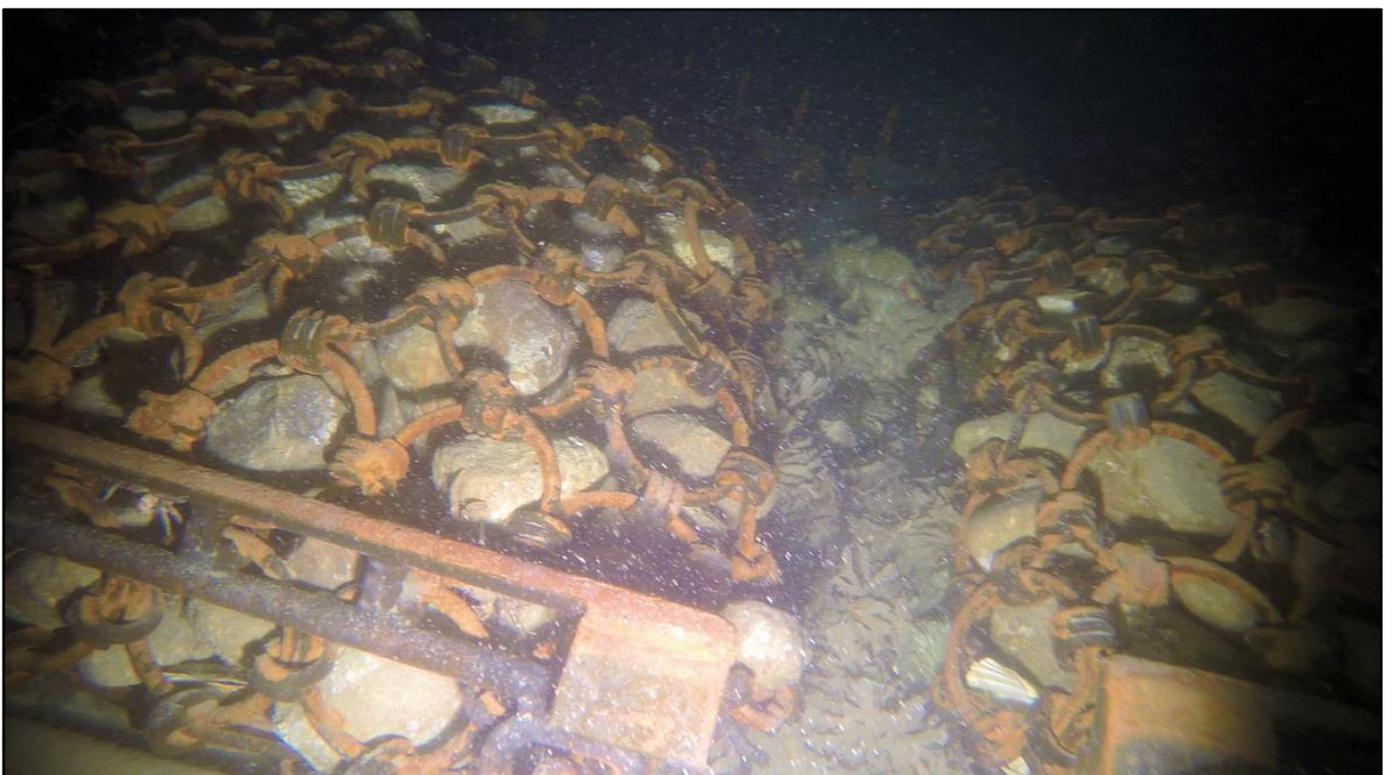
Dragues bâbord

En évaluant un volume de capture de 0,5 m³ pour l'ensemble des 6 dragues et en prenant une masse volumique moyenne des cailloux de 2 tonnes par m³, le poids total estimé du bâton bâbord serait d'environ 2 tonnes (1 tonne de capture coquilles et cailloux et 1 tonne de poids de l'engin de pêche constitué par un bâton et 6 dragues).
