Rapport d'enquête

**Chute à la mer d'un marin du chalutier SEXTANT
le 18 juin 2021, dans le nord-ouest d'Aurigny
(une victime)**

Bureau d'enquêtes sur les événements de mer

Rapport publié : mai 2022

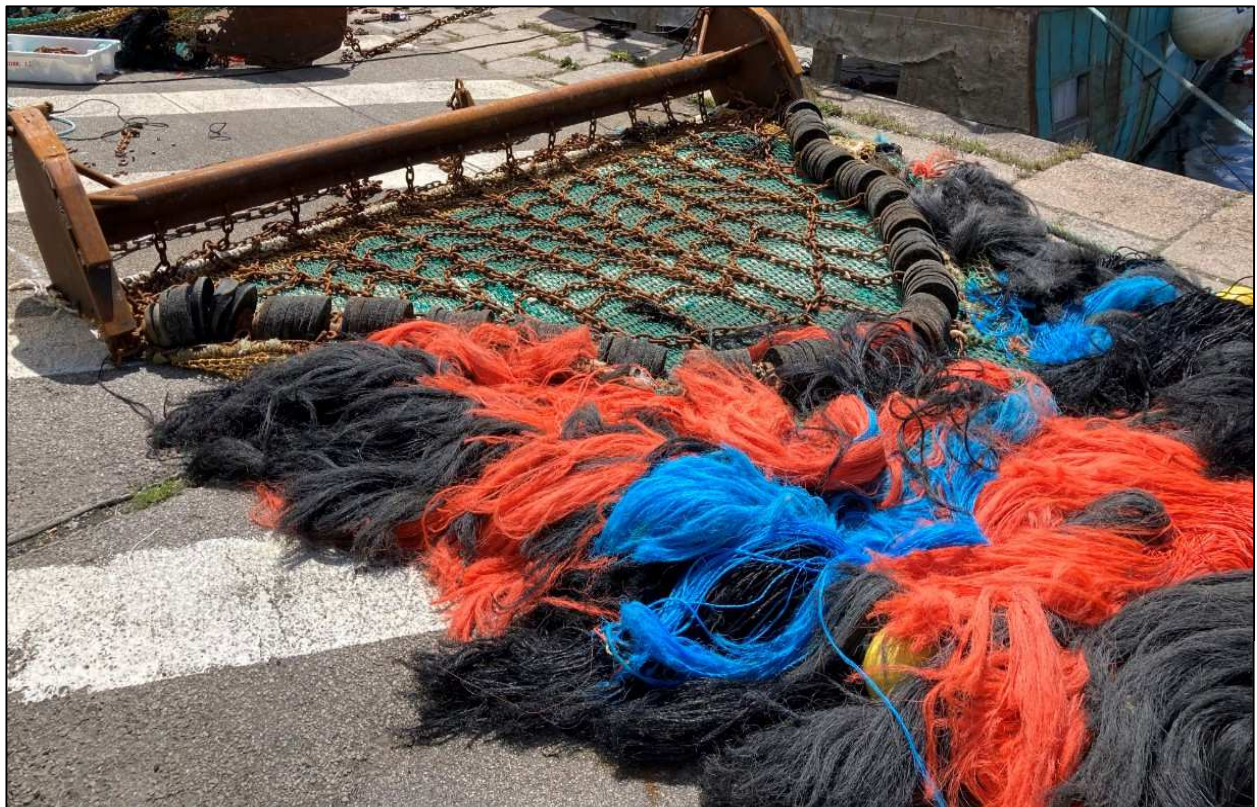
Le chalut à perche, dans ce contexte de pêche, est un dérivé de drague. Il est composé d'une perche dotée d'un patin métallique à chaque extrémité. Cet ensemble constitue une structure rigide sur laquelle est fixé un filet en forme de sac de six mètres de long. Des chaînes sont disposées à l'avant du filet dans la partie inférieure pour décoller les captures du sédiment et les faire entrer dans le chalut. Les filets sont dotés, dans leur partie inférieure, d'une protection

conséquence en textile (appelée dans le jargon de la pêche « tahitiennes » ou « poils ») visant à éviter les déchirures de filets.

Les perches sont reliées à chaque fune par l'intermédiaire d'une patte de jonction constituée de chaînes (en patte d'oie).

Figure 1 Chalut à perche similaire à celui du SEXTANT

Dans le même temps, le navire étant en cavement vers l'avant, la couverture textile (tahitienne) du filet offre une résistance au déplacement longitudinal du navire dans la mesure où cette dernière empêche l'écoulement de l'eau à travers les mailles du filet. Par ailleurs, le poids du gréement encore à l'eau est conséquent (1350 kg pour l'ensemble dont 400 kg pour la perche) provoquant une force de résistance vers l'arrière.

La résultante de ces deux forces a provoqué le soulèvement et la projection de la perche par-dessus la lisse du tableau arrière, les chaînes de la patte d'oie heurtant et entraînant le matelot 2 à la mer et blessant le matelot 1.

1. [2022-R-09](#) : de faire fixer et saisir les appareils dès que l'utilisation de ces derniers est terminée.
2. [2022-R-10](#) : de s'assurer que les membres d'équipage portent convenablement leur EPI contre la noyade sous la responsabilité du patron.

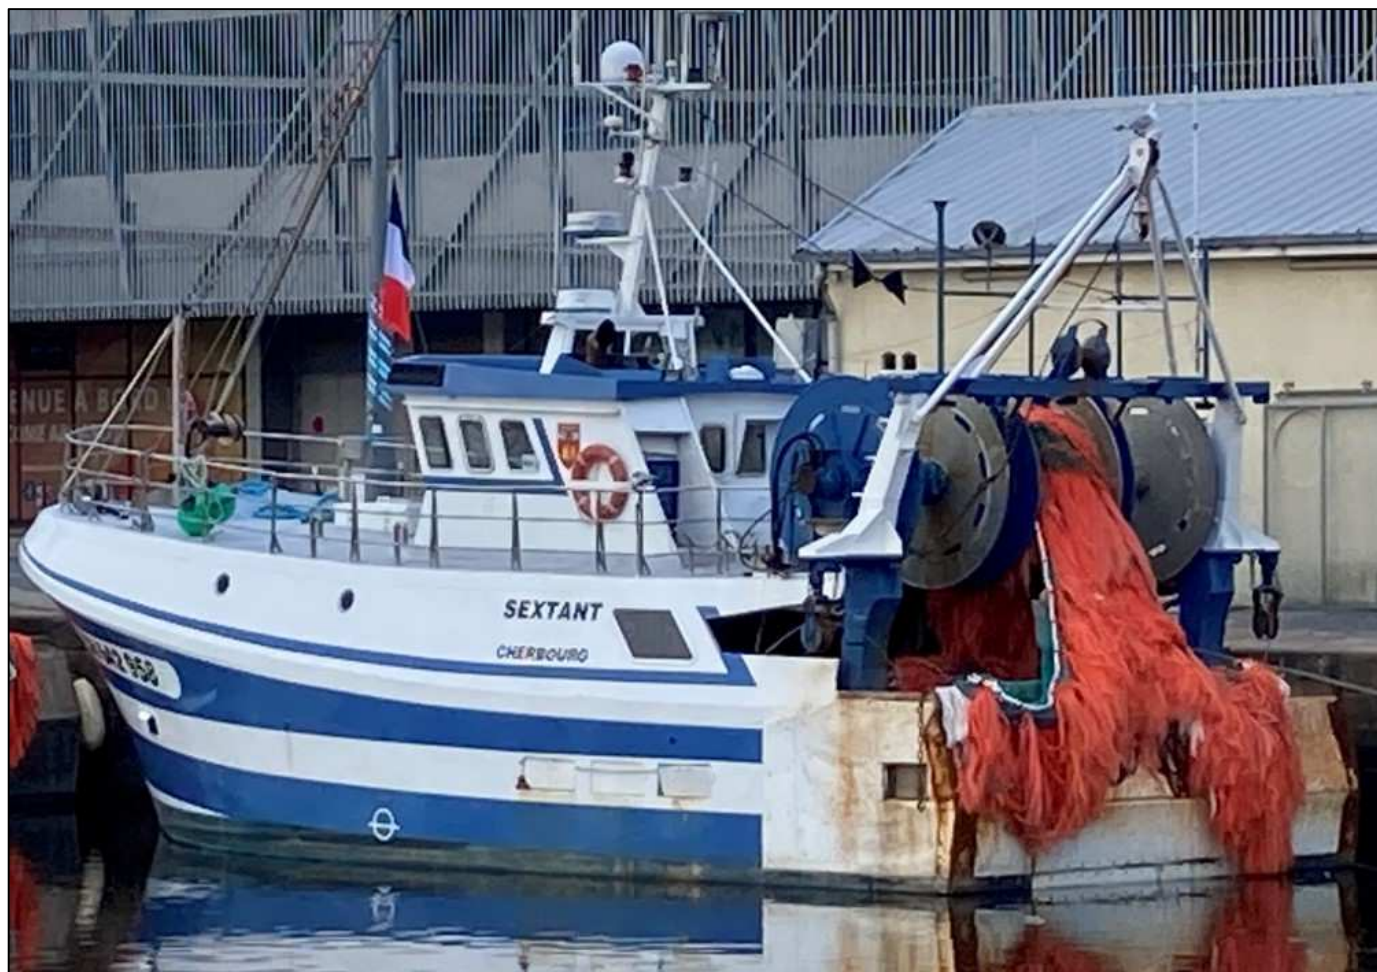
- Immatriculation : CH 642958
- Longueur HT : 15,85 m
- Largeur : 5,86 m
- Jauge brute (UMS) : 69,21
- Propulsion : 294kW
- Coque : Plastique
- Construction : 1989
