# Rapport d'enquête Investigation report

**Chute d'un pilote lors de sa mise à bord sur le navire VAN STAR  
le 22 avril 2021, en Seine**

**Fall of a pilot when boarding the vessel VAN STAR  
on 22 April 2021, in the Seine River**

Bureau d'enquêtes sur les événements de mer

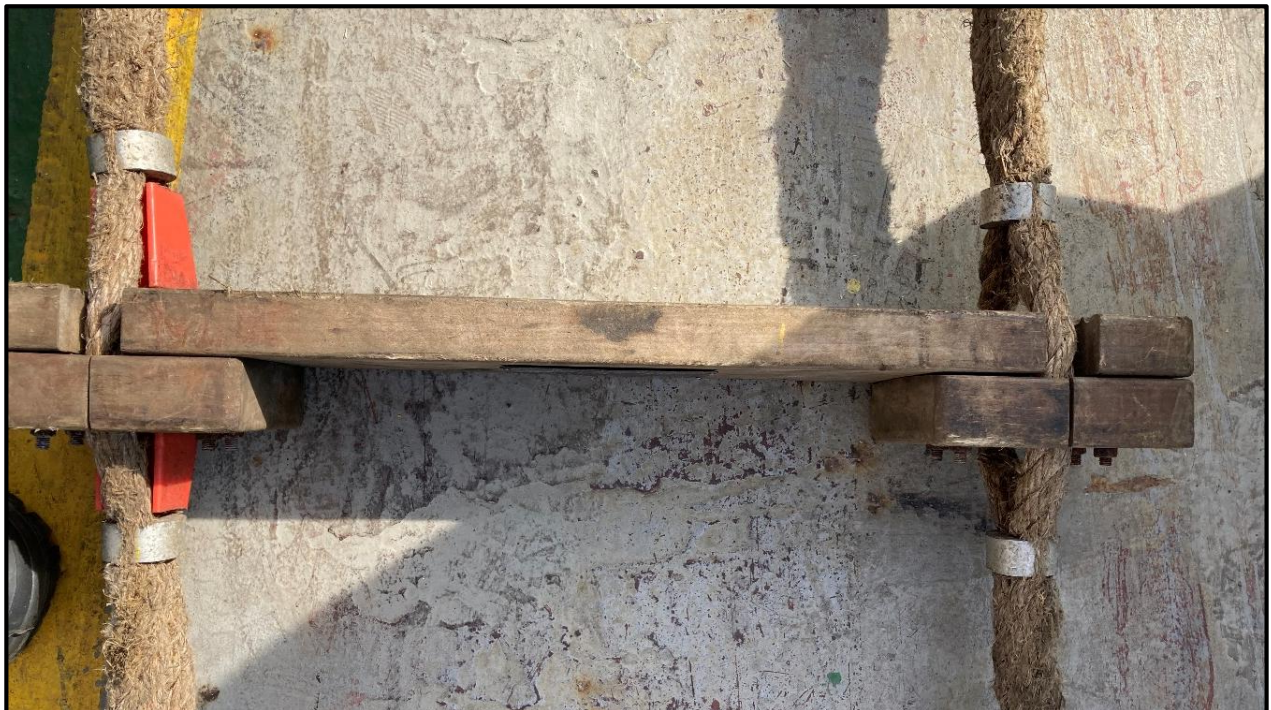
Après l'accident, deux enquêteurs du *BEA mer* se sont rendus sur le *VAN STAR*. Ils ont fait déployer l'échelle de pilote sur le pont et ont pu constater que la marche sur laquelle le pilote avait le pied lors de sa chute était une marche de remplacement, modifiant légèrement l'écartement entre deux marches. La réparation a été réalisée suivant les règles de l'art, la marche est malgré tout plus épaisse que les autres et une entretoise est manquante du côté du brin droit de l'échelle (quand l'échelle est gréée sur tribord, ce brin est situé vers l'avant du navire). En posant le pied sur cette marche, on peut observer une légère instabilité de celle-ci.

Marche d'échelle remplacée et entretoise manquante.

Before carrying out the transfer, the pilot was unable to complete his climb up the ladder and hold onto the forward rope of the pilot ladder. He was thrown off balance by his movement while his feet were positioned on the thickest step of the ladder (replacement step).

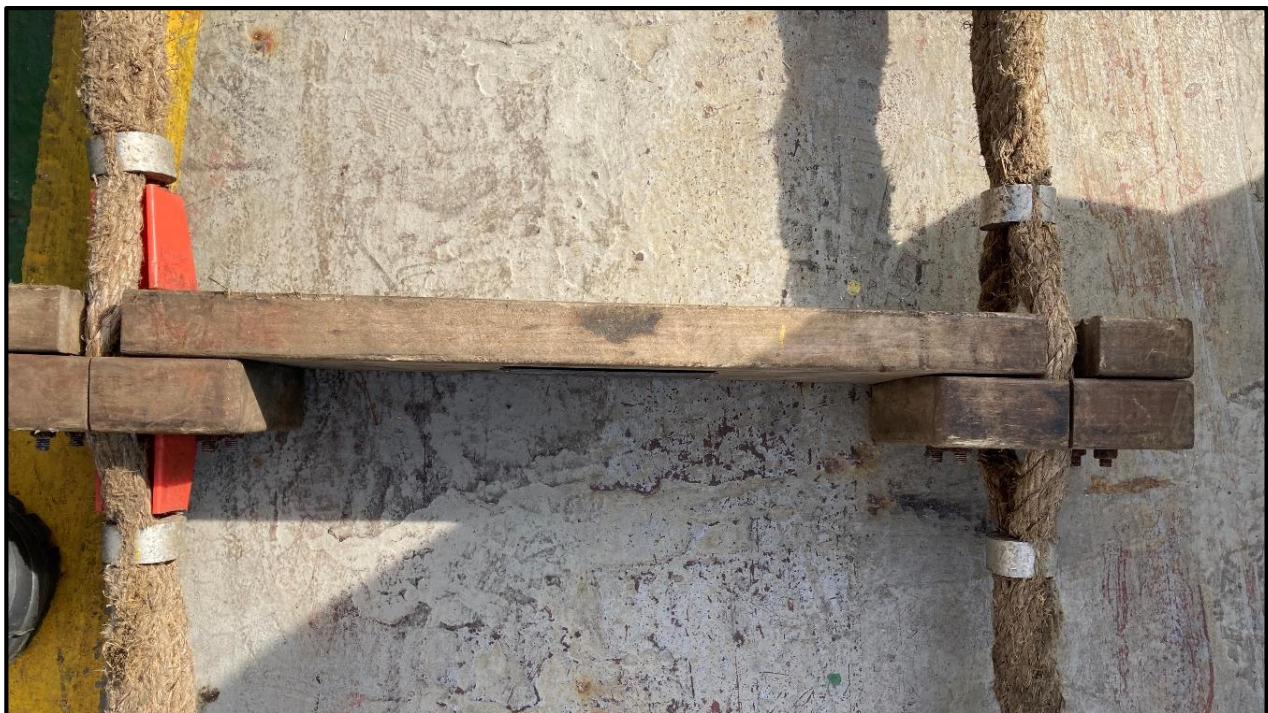
After the accident, two investigators from the *BEA*mer visited *VAN STAR*. They had the pilot ladder deployed on deck and found that the step the pilot was standing on when he fell was a replacement step, slightly altering the distance between two steps. The repair was carried out following good practices, but the step was still thicker than the others and a step fixing piece was missing on the right-hand side of the ladder (when the ladder is rigged on the starboard side, this side is towards the bow of the vessel). When stepping on this step, one can observe a slight instability of the step.

Ladder step replaced and step fixing piece missing.
