# Rapport d'enquête

**Abordage le 25 mai 2019 du yacht à moteur *MINX*,  
au mouillage devant l'île Sainte-Marguerite, près de Cannes,  
en France, par le yacht à moteur *VISION*, ayant provoqué un décès**

Bureau d'enquêtes sur les événements de mer

Traduction publiée : avril 2022

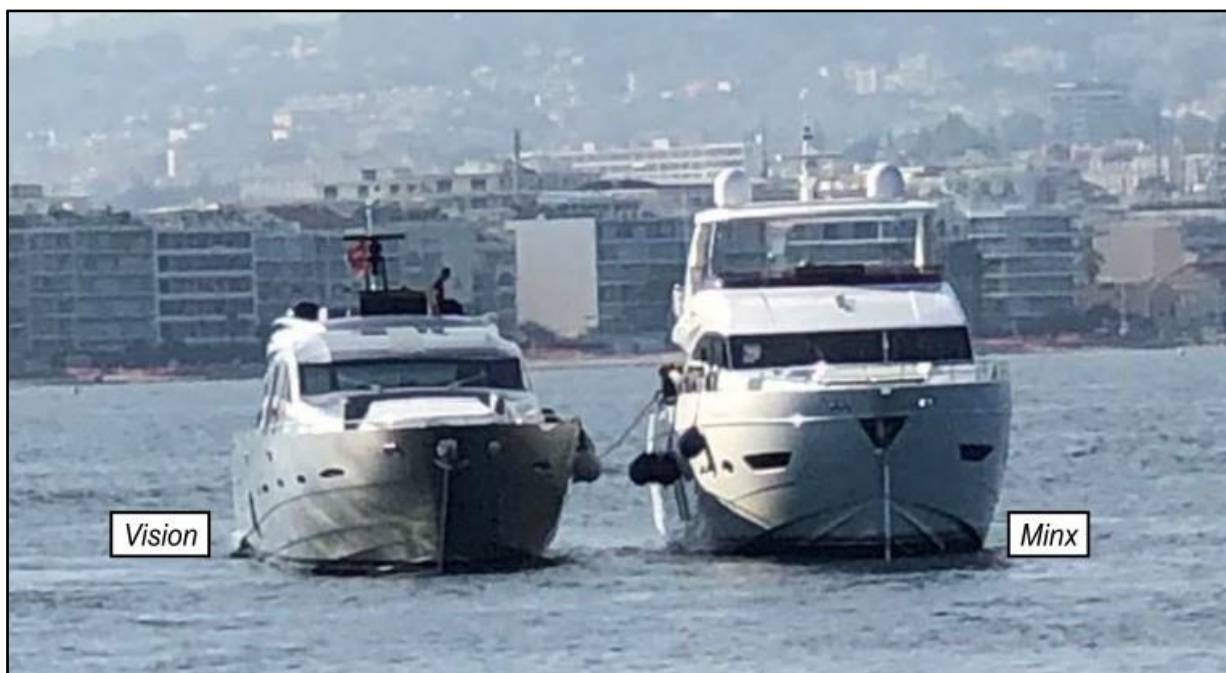
Photo - n°1 - Le *VISION* et le *MINX* au mouillage et à couple près de l'île Sainte-Marguerite

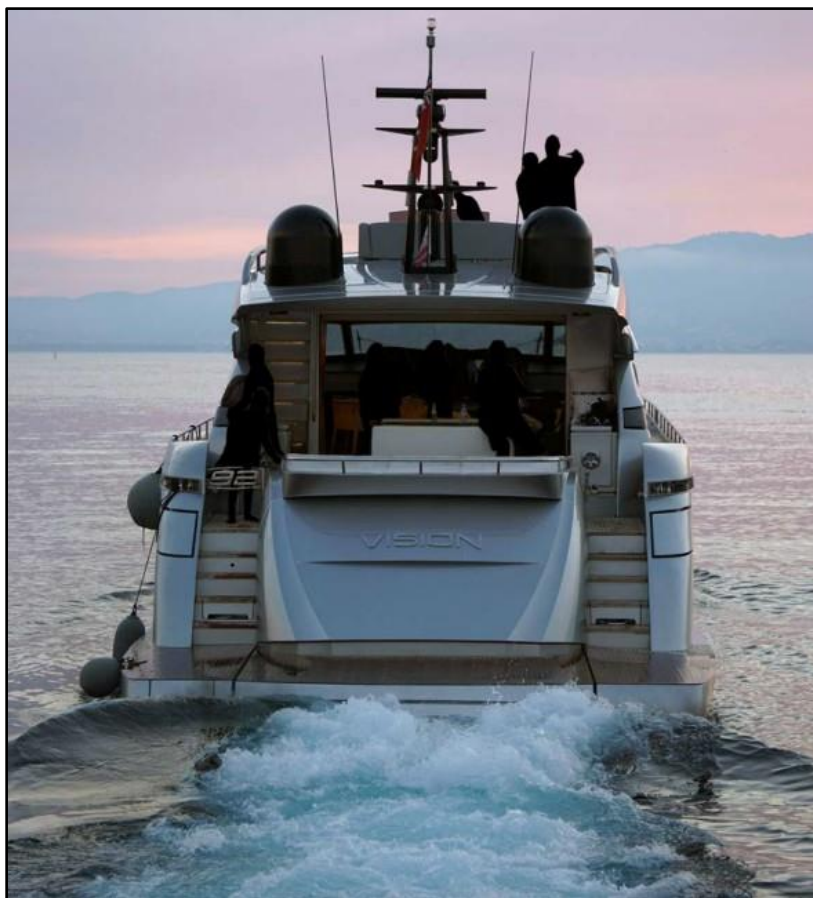
Photo - n°2 - Le *VISION* en route initialement vers l'Ouest, vu depuis le *MINX*

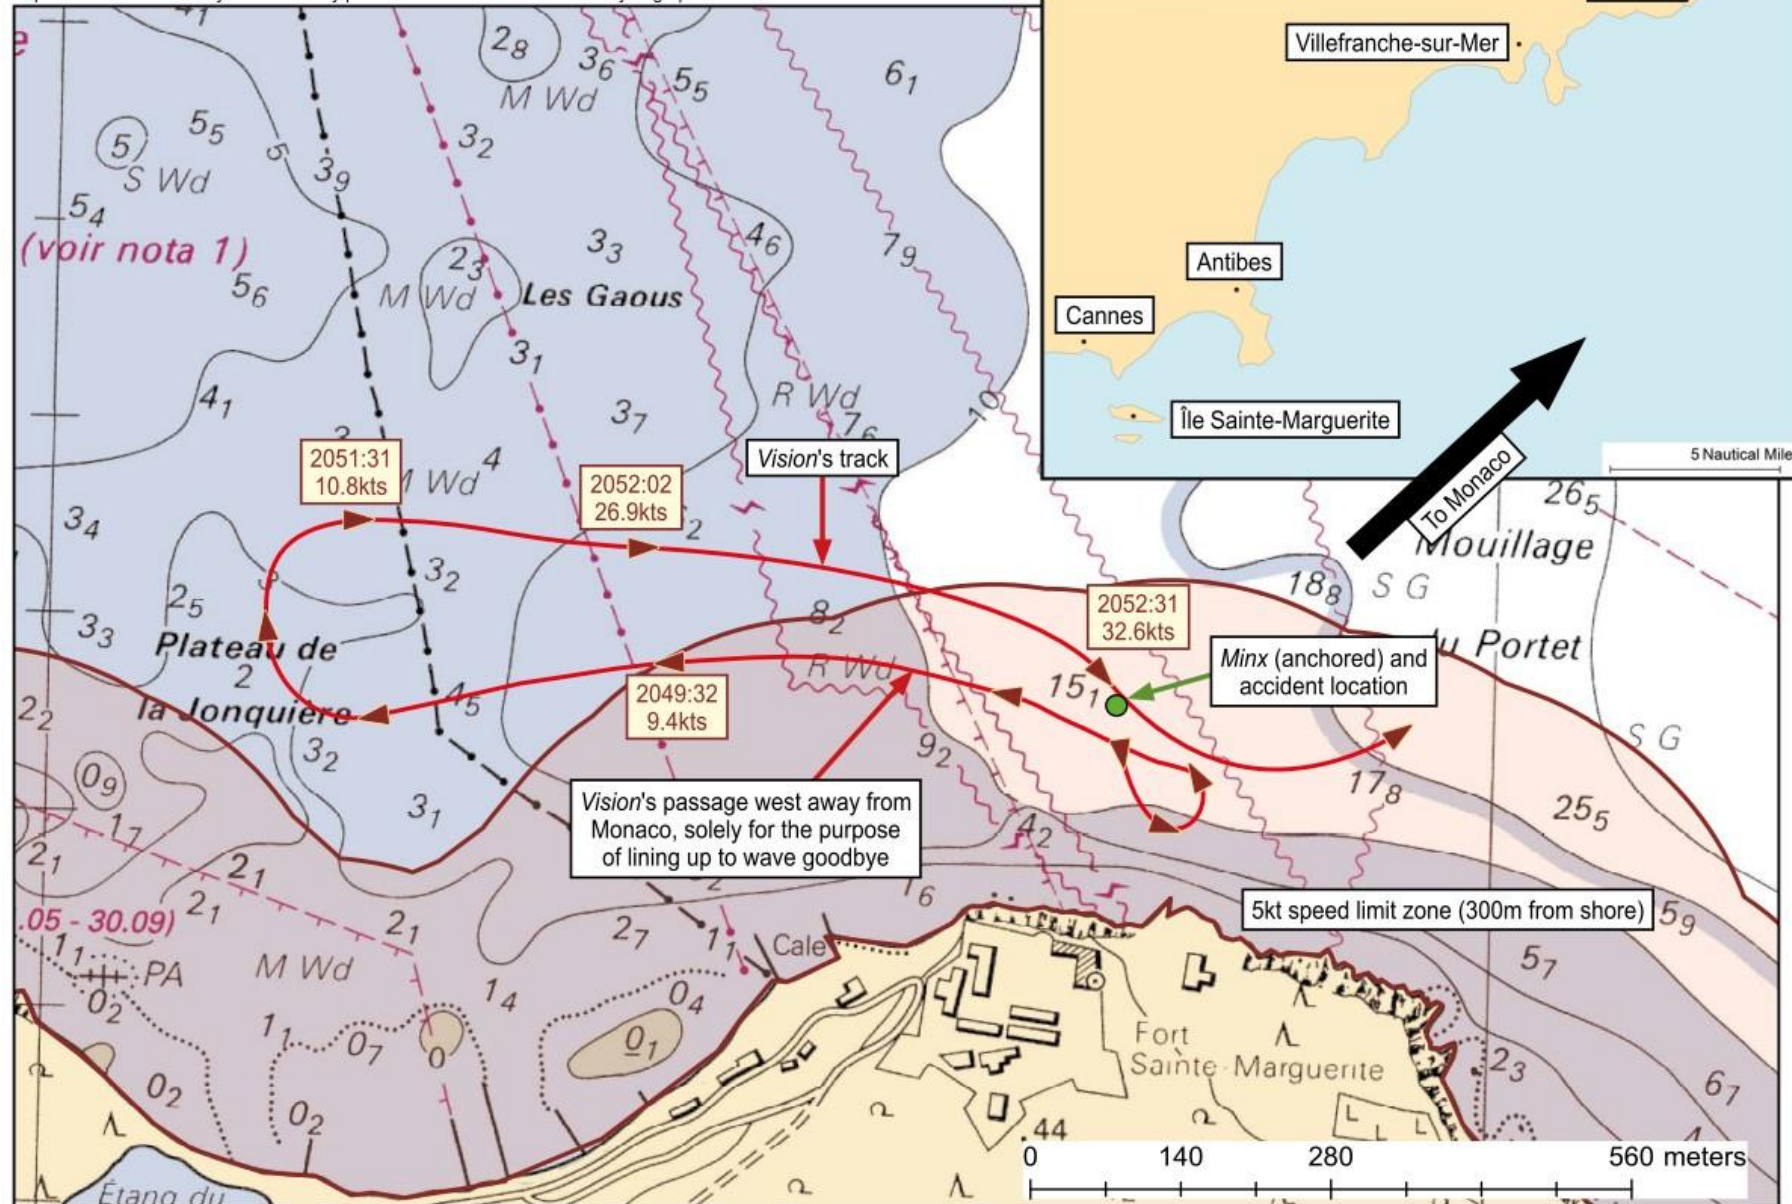
S'étant éloigné de 750 mètres du *MINX* (Carte n°3), le capitaine du *VISION* revient en direction de l'Est, descend de la passerelle supérieure à la passerelle, puis commence à prendre de la vitesse.

Carte - n°3 - La trajectoire du *VISION*, tirée des données AIS, avec l'indication des heures et vitesses

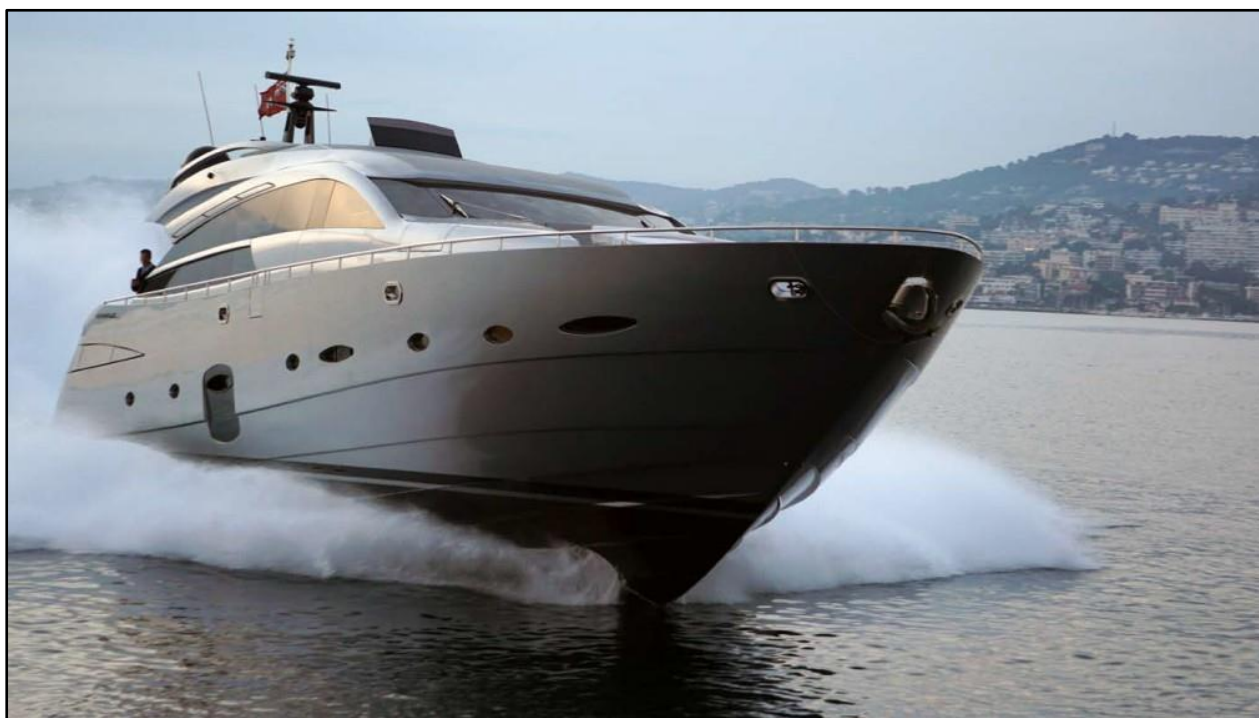
Photo - n°4 - le *VISION* immédiatement avant l'abordage avec le *MINX*.

La photo n°4 a été prise immédiatement avant l'abordage ; elle montre le *VISION* qui déjauge<sup>10</sup>, avec la proue légèrement relevée, une faible gîte sur bâbord et un sillage en forme de queue de coq. Dans ces conditions il aurait été difficile de gouverner correctement, en raison d'une combinaison d'effets hydrodynamiques limitant la capacité du capitaine à venir franchement sur bâbord.

La force de giration atteinte est fonction de la distance entre les blocs propulsifs et le centre de poussée latérale, la force augmentant avec la distance et provoquant ainsi un virage « serré ». La présence d'un sillage en forme de queue de coq indique que le *VISION* déjaugeait, les blocs propulsifs presque certainement en assiette positive ; dans ces conditions le yacht avait tendance à relever la proue réduisant ainsi la surface « mouillée » de la coque. Lors du virage cela déplaçait le centre de poussée latérale vers l'arrière et réduisait la force de giration (Schéma n°8). En réglant les blocs propulsifs à l'horizontale pour virer franchement sur bâbord, le *VISION* aurait pris de la gîte sur bâbord, ce qui aurait eu pour effet d'enfoncer le bloc propulsif bâbord dans l'eau, augmentant l'appui et, par conséquent, la puissance qui, contrairement à l'intuition, aurait créé une force de giration sur tribord (Schéma n°8). De plus, après le léger virage sur tribord la dynamique d'accélération du *VISION* le dirigeait droit vers le *MINX* et la tentative pour s'écarter de cette trajectoire en déjaugeant aurait certainement provoqué un glissement latéral momentané sur la surface de l'eau plutôt qu'un virage grâce à un appui dans l'eau.

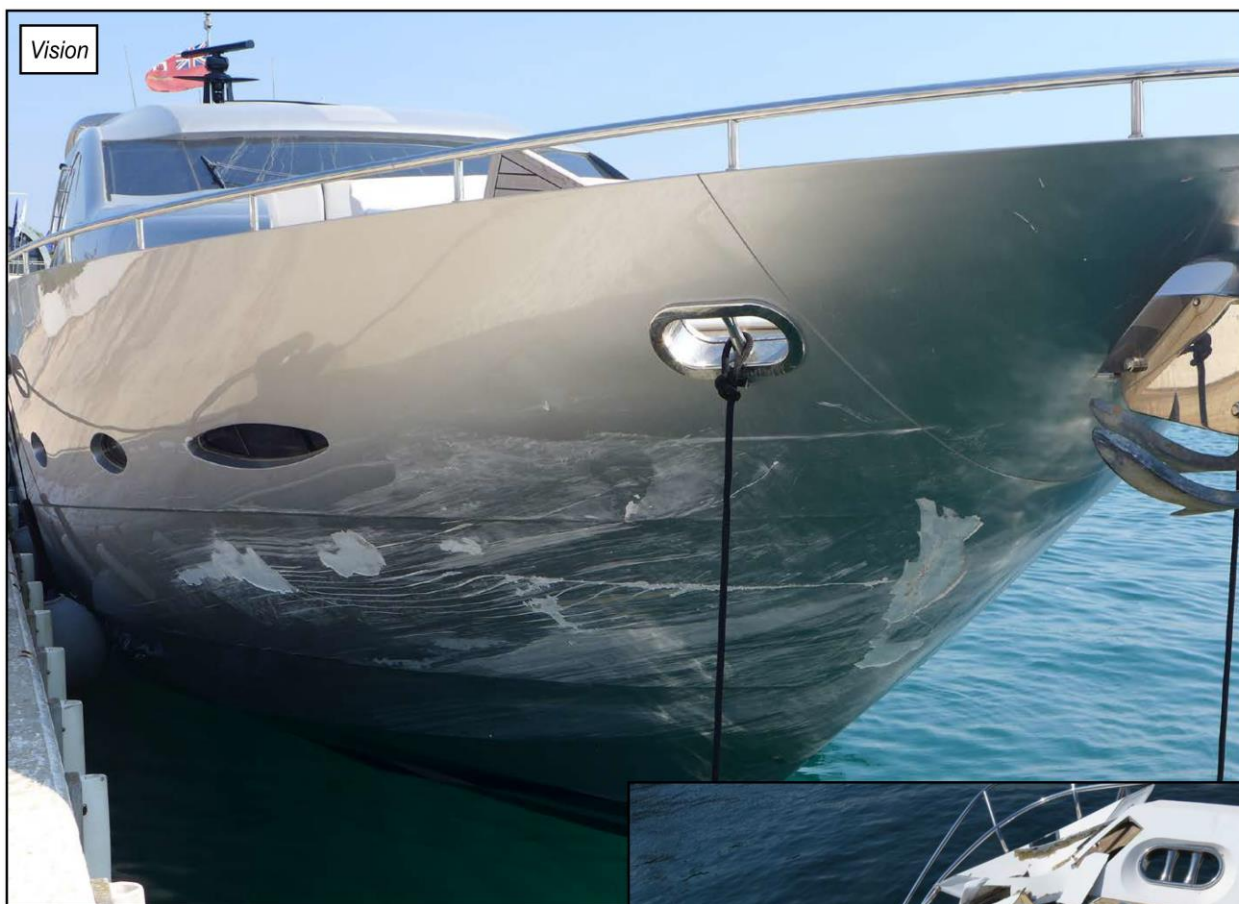
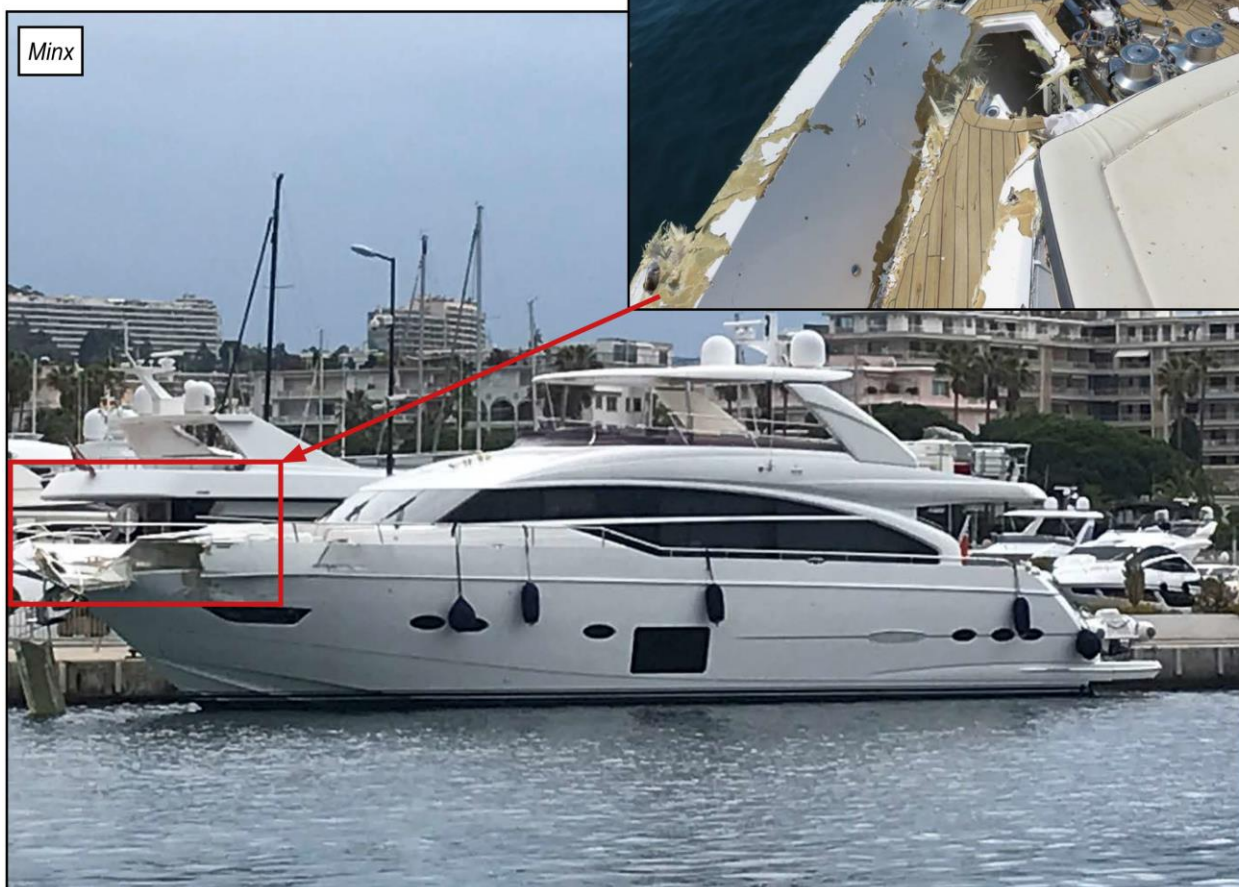
Le capitaine du *VISION* est choqué par l'événement ; le second prend la situation en main et fait jeter l'ancre. Après l'accident les services de secours et la gendarmerie française sont sur les lieux ; le matelot blessé ne peut être ranimé. Plus tard dans la soirée les deux yachts gagnent la marina de Cannes sous escorte de la gendarmerie. L'accident a endommagé les deux yachts. (Photo n°5).

Photo - n°5 - Détail des dommages des deux navires

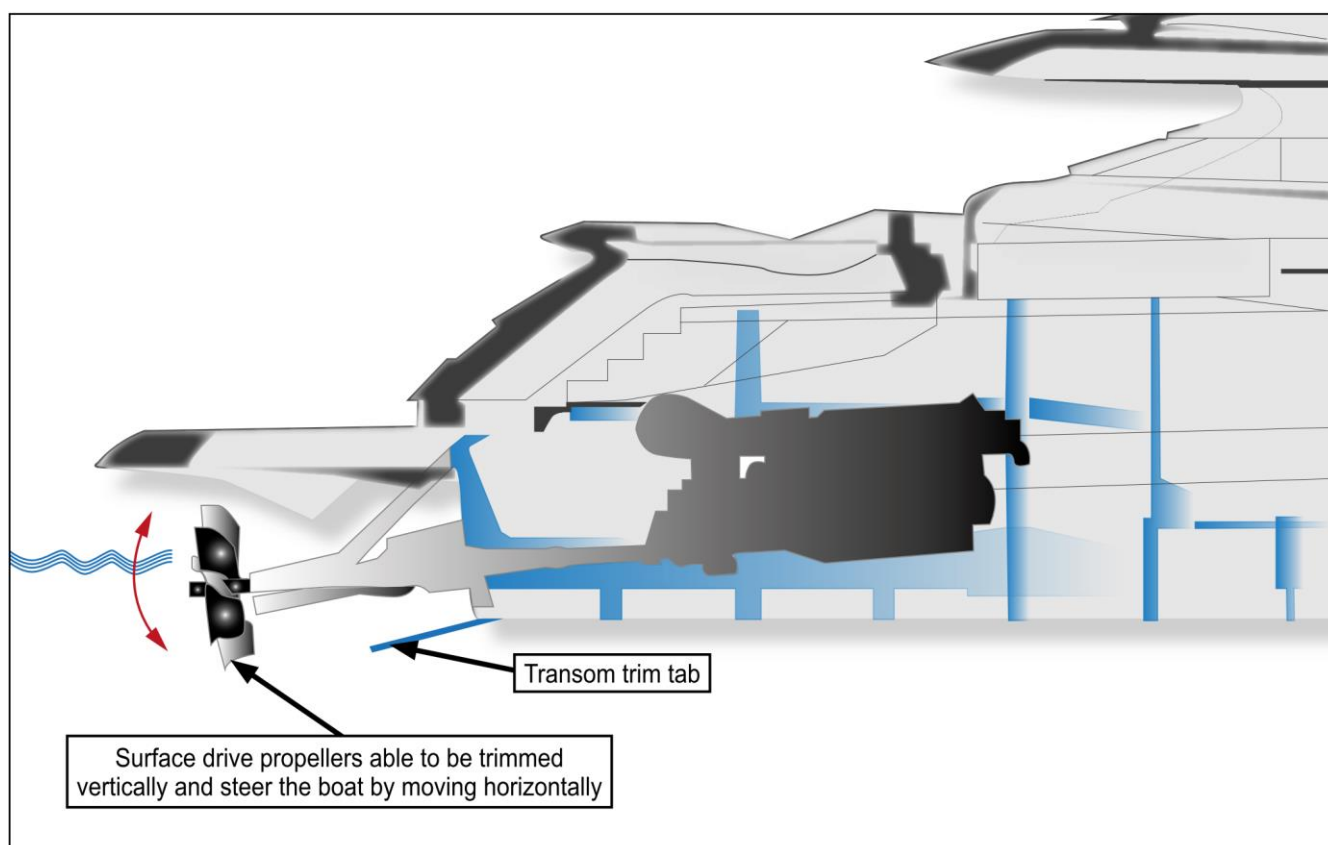
Le *VISION* n'a pas de gouvernail ; à la place, la gouverne se fait par le mouvement horizontal des blocs propulsifs à hélice semi-immergée. Les arbres d'hélice (Schéma n°6) sont jumelés par une barre articulée et opèrent en tandem à la fois horizontalement et verticalement. Le mouvement vertical (ou élévation) des blocs propulsifs, décrit comme assiette positive ou assiette négative, est utilisé pour optimiser la puissance de propulsion et minimiser la traînée en gardant, à grande vitesse, seulement la moitié inférieure de l'hélice dans l'eau. Les blocs propulsifs en assiette positive, le yacht tend à lever la proue et un large sillage en éventail ou « queue de coq » apparaît. L'indicateur de position des blocs propulsifs a un défaut que le capitaine connaît : l'assiette n'est pas toujours correctement indiquée.

Schéma - n°6 - Système de propulsion à hélices semi-immergées du *VISION*

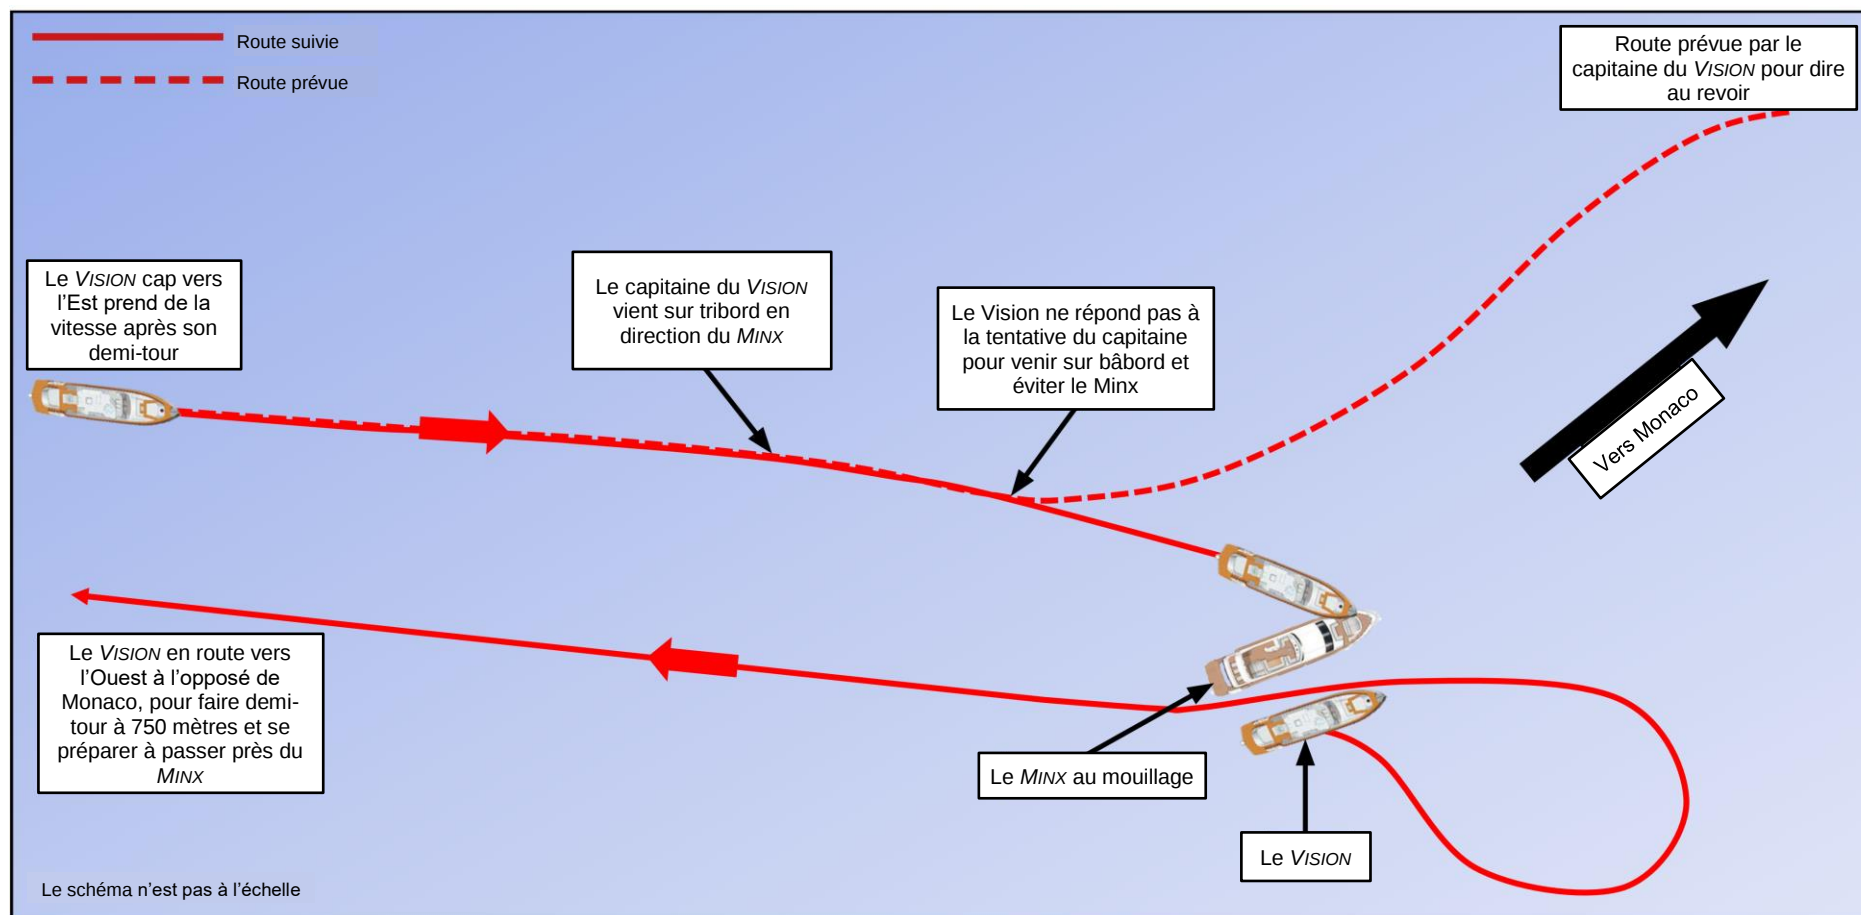
Schéma - n°7 - Route prévue et route suivie par le VISION

Le capitaine du *VISION* a mis le cap à l'Ouest, à l'opposé de la direction qu'il avait l'intention de prendre, et seulement pour avoir suffisamment de champ et faire un passage à grande vitesse (Schéma n°7). Une fois cette décision prise, le capitaine du *VISION* a construit mentalement un modèle pour sa manœuvre, pour passer en slalomant à bâbord du *MINX* (Schéma n°7). Toutefois, le projet de passage près du *MINX* en zigzaguant était dangereux et ne faisait pas partie de son plan initial ; les distances de passage minimales n'ont pas été prises en compte et les équipages et invités n'ont pas été prévenus. La vitesse limite n'a pas non plus été prise en compte.

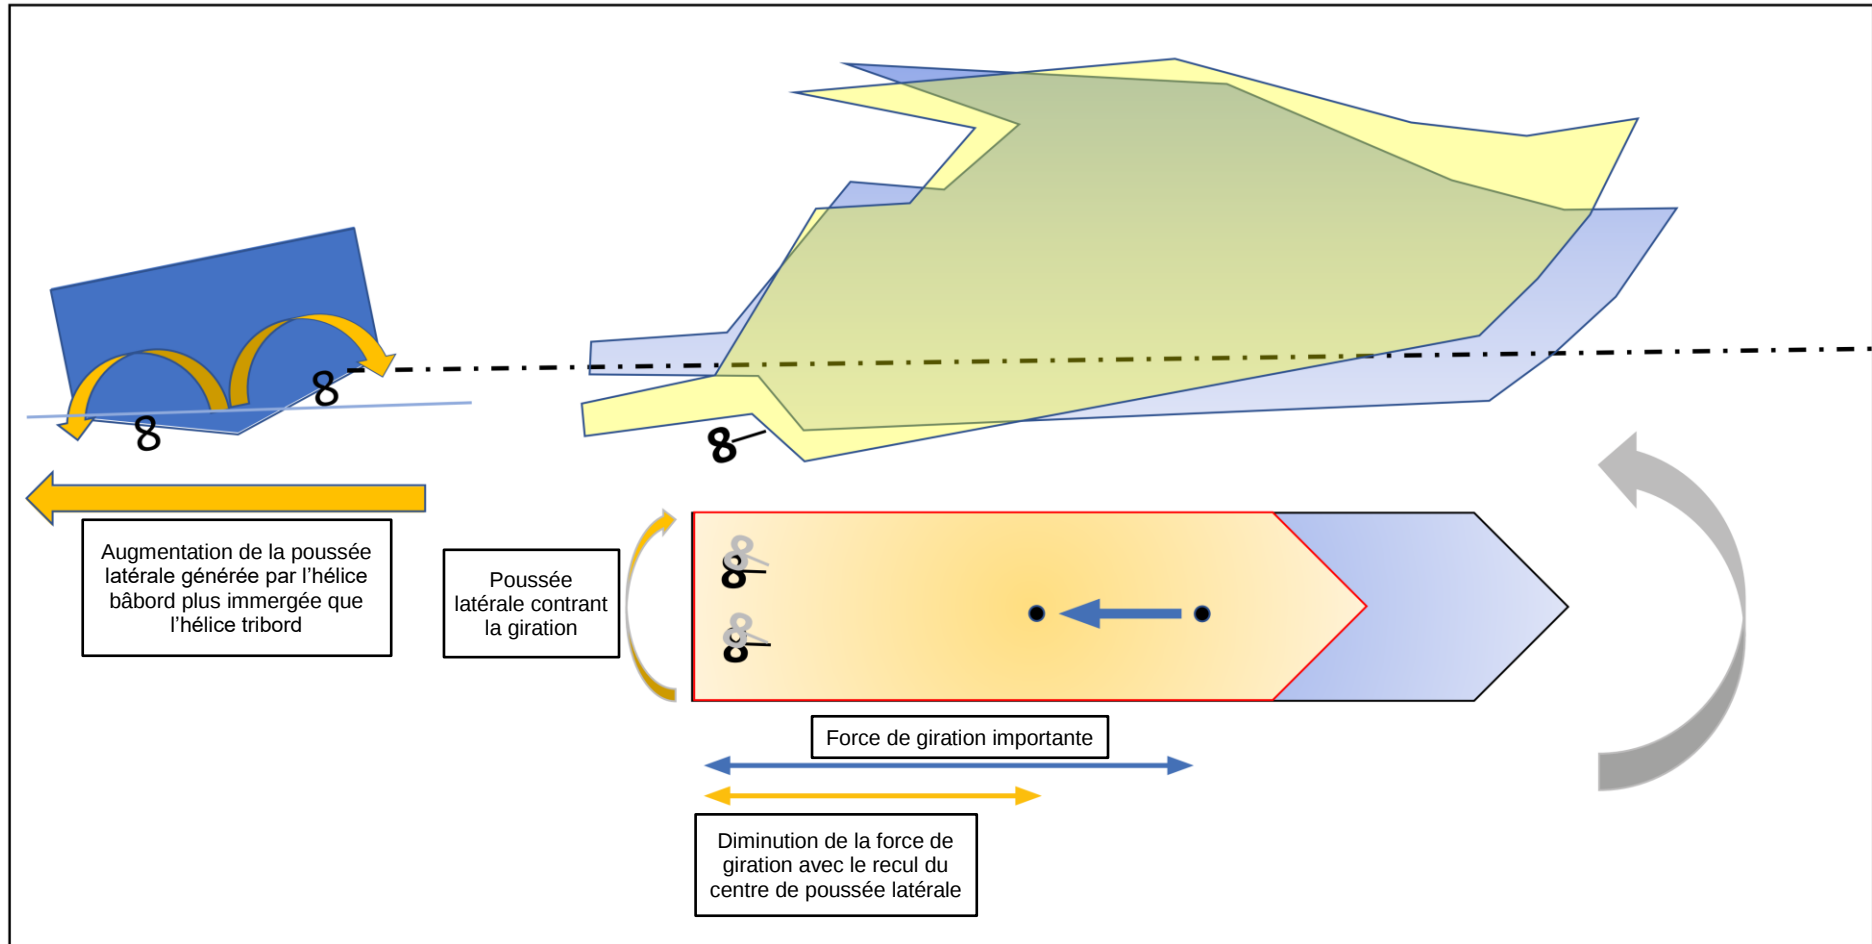
Schéma - n°8 - Facteurs affectant la manœuvrabilité du *VISION* immédiatement avant l'abordage

Durant de brefs instants avant l'accident, une série d'effets hydrodynamiques a provoqué une perte de contrôle momentanée, empêchant le capitaine du *VISION* d'éviter le *MINX*. Malgré son expérience des engins propulsés par des hélices semi-immergées, cette combinaison de facteurs aurait été difficile à prévoir ou à contrer ; par conséquent, il est presque certain que le capitaine a sous-estimé la difficulté qu'il rencontrerait en essayant de garder le contrôle du *VISION* à proximité d'un autre navire.
