Bureau d'enquêtes sur les événements de mer

Rapport d'enquête technique

HEURT

du navire roulier à passagers

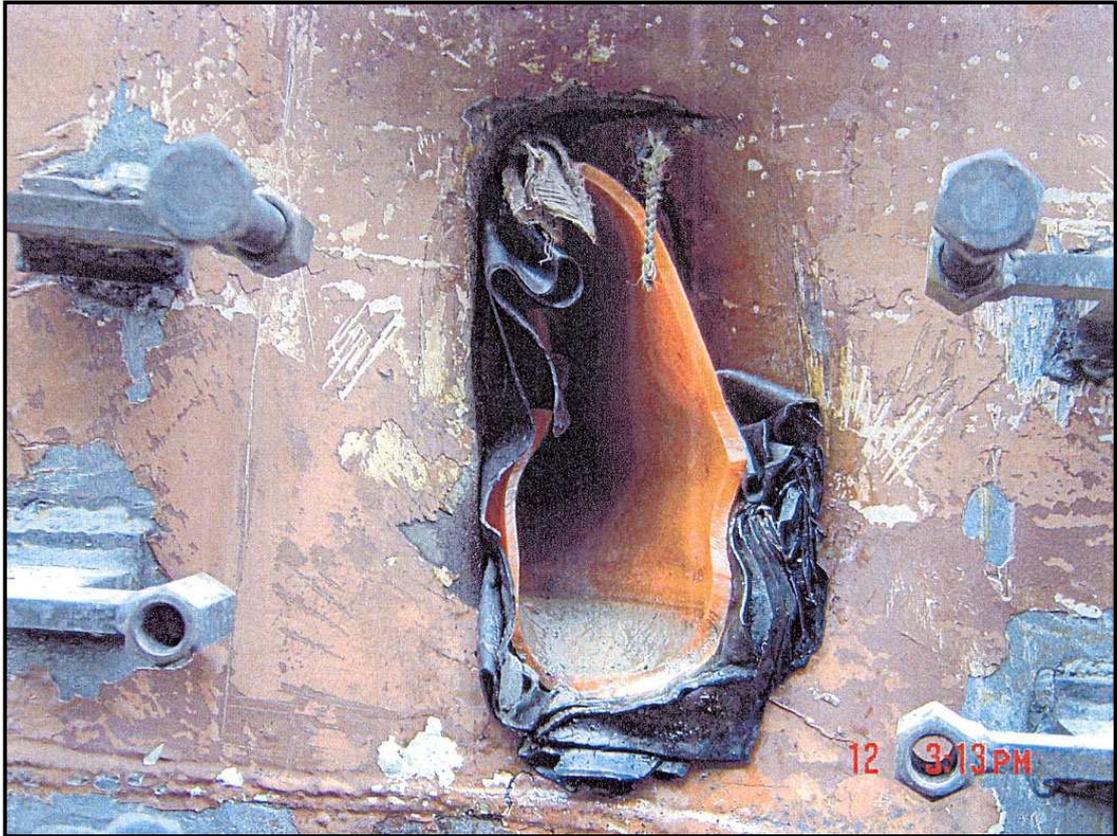
- déformation du bordé bâbord sur l'arrière du caisson du stabilisateur entre les couples C67/C71 et structure interne associée avec perforation du bordé dans le local centrifugeuses, au niveau du couple C69 ;
- déformation du bouchain et structure interne associée entre les couples C66 et C73 ;
- cassure au niveau de la cloison entre la cloison du ballast sec 81 et du ballast à boues n° 18 ;
- fissure sous la coque au niveau du couple C68.

Photo 1 : Brèche dans le bordé de muraille bâbord.

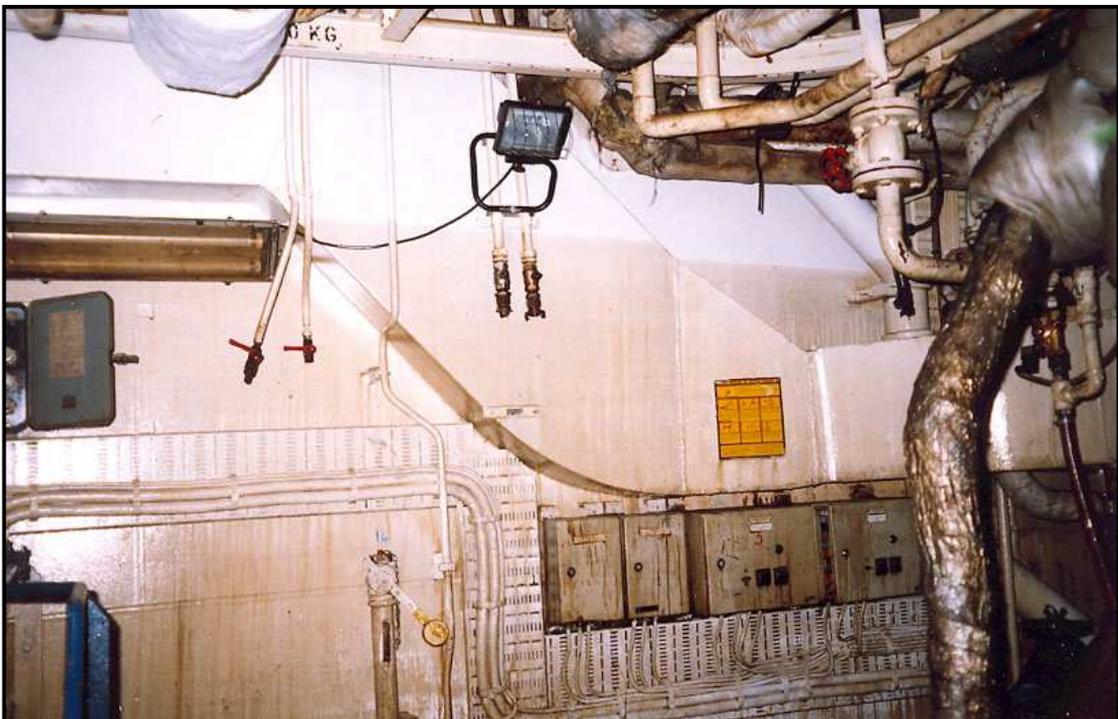
Photo 2 : Compartiment dans le séparateur après envahissement.

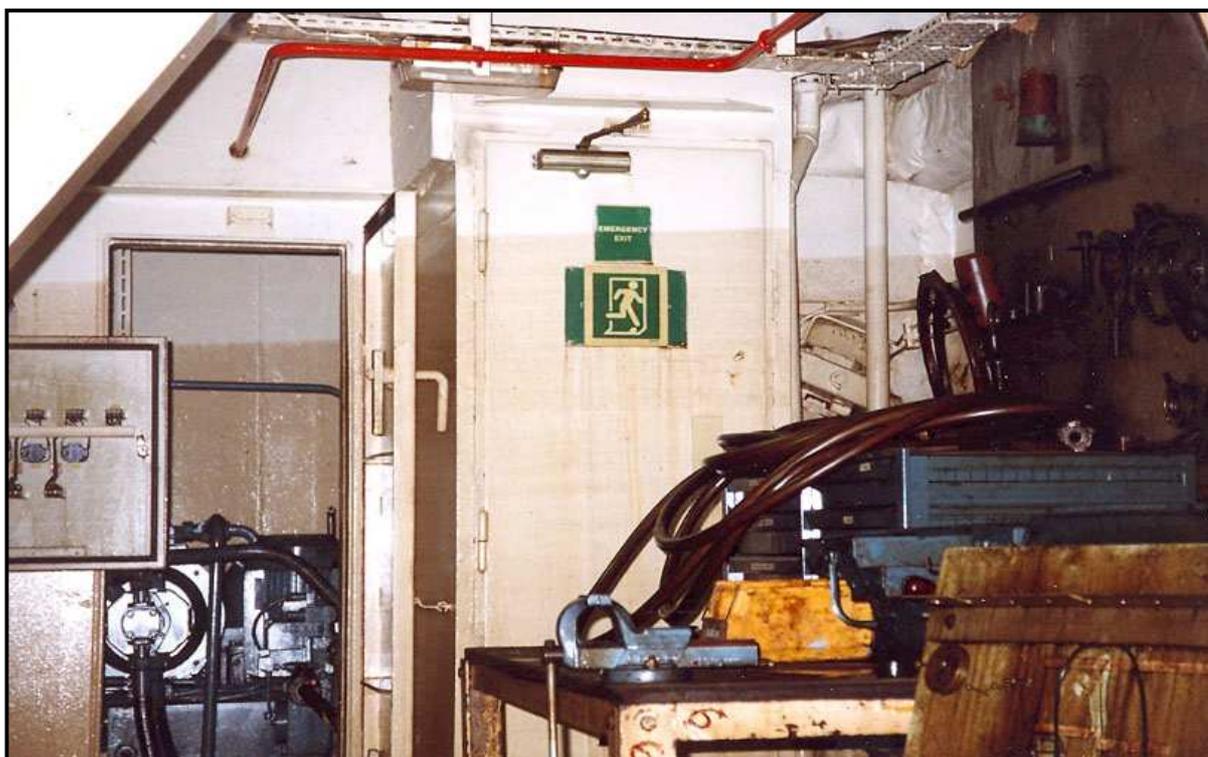
Photo 3 : Compartiment des séparateurs après envahissement.
On remarquera le niveau d'eau atteint sur les cloisons.

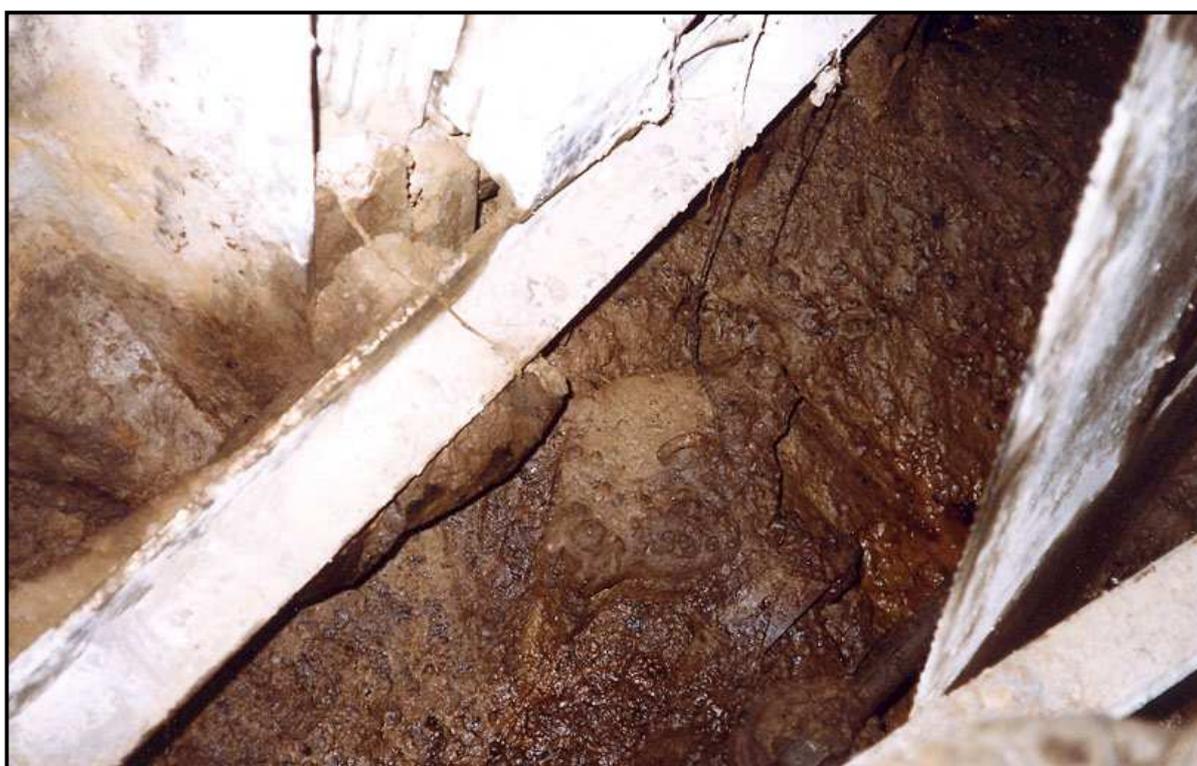
Photo 4 : Compartiment des séparateurs. Batardeau pour obturer la fuite.

Après intervention des pompiers avec des motopompes et d'un plongeur pour limiter l'entrée d'eau, le local a été asséché et un batardeau confectionné pour réduire la fuite à un minimum (photos 4).

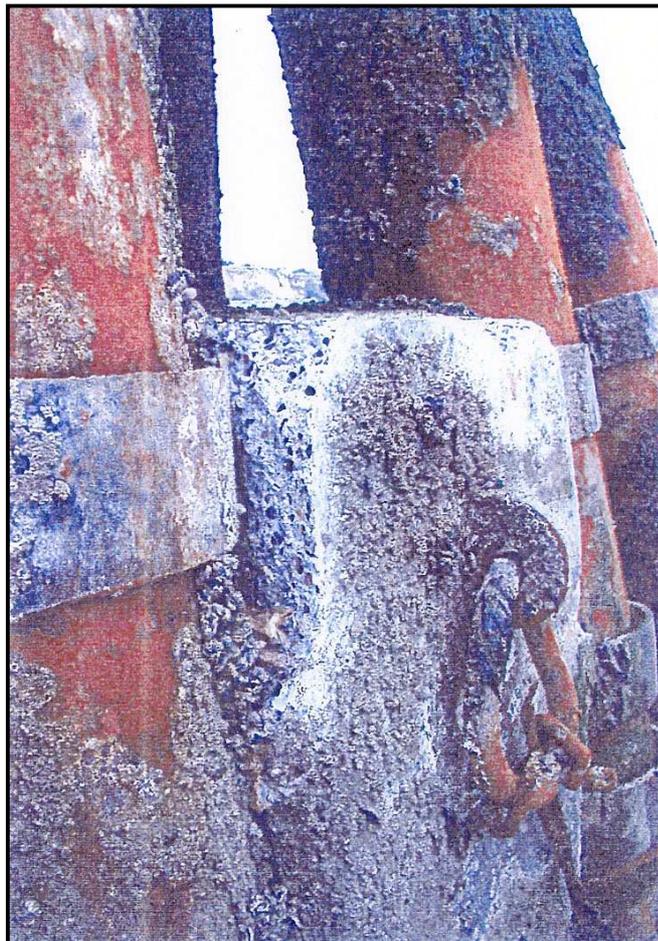
Photo 6 : Musoir jetée Est. Œillet scellé dans le bloc de béton.

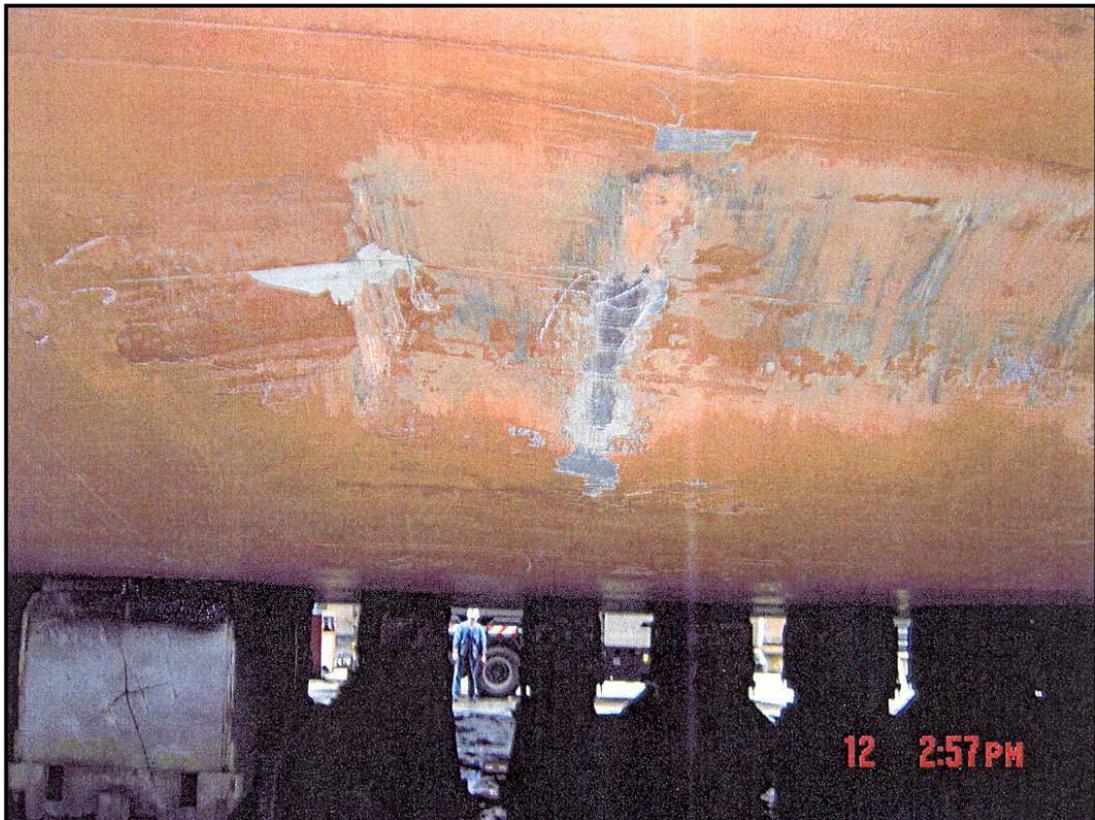
Photo 7 : Enfoncement du bouchain bâbord.

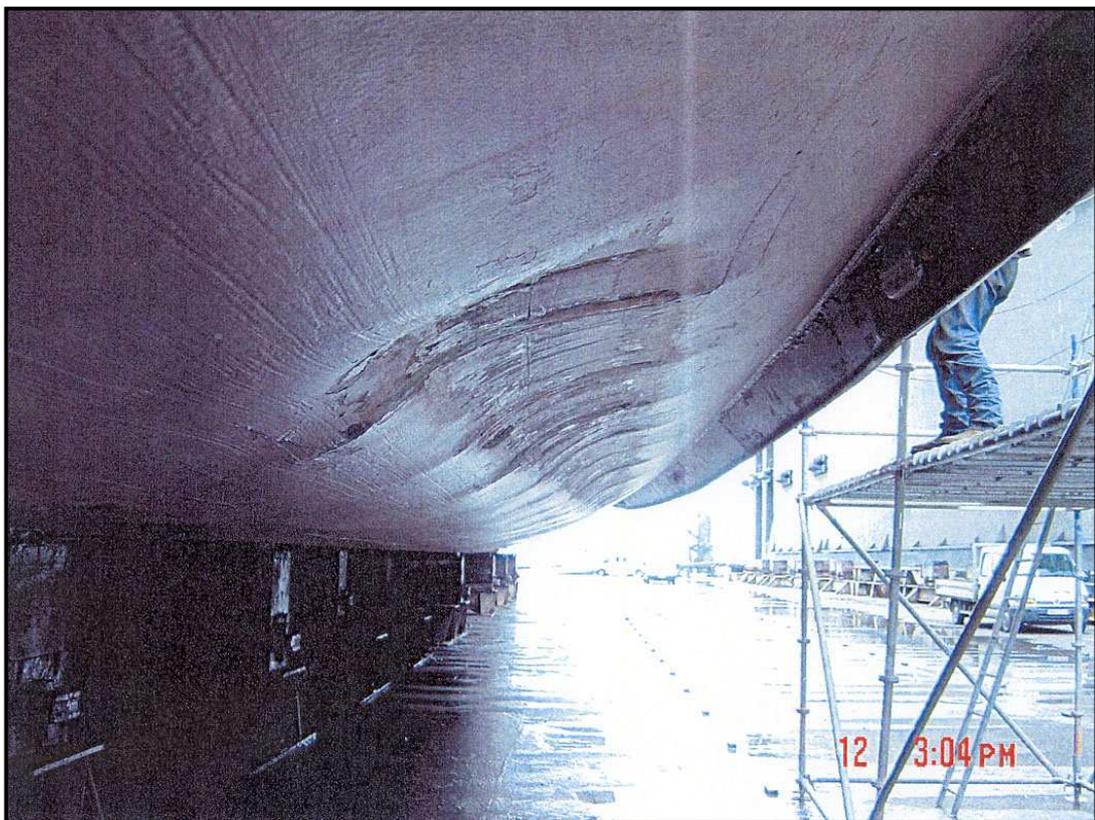
Photo 8 : Enfoncement du bouchain bâbord.

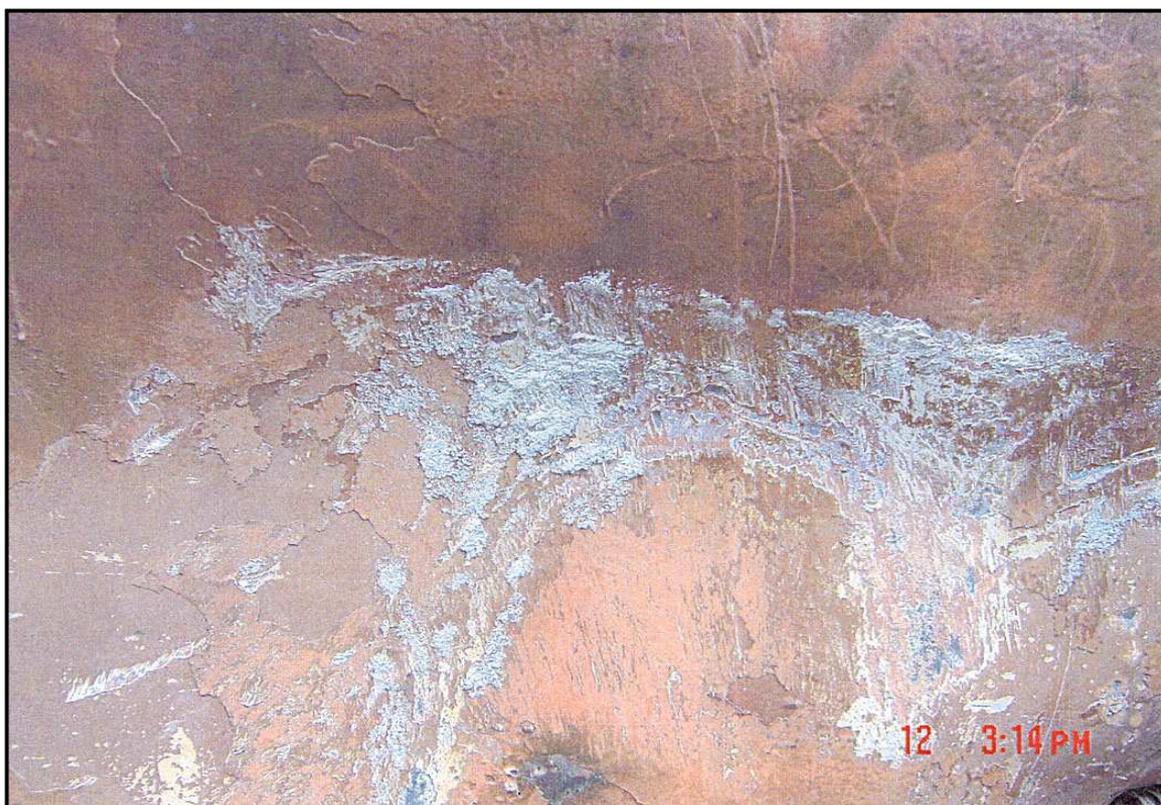
Photo 9 : Traces de ciment sur le bordé de muraille bâbord.

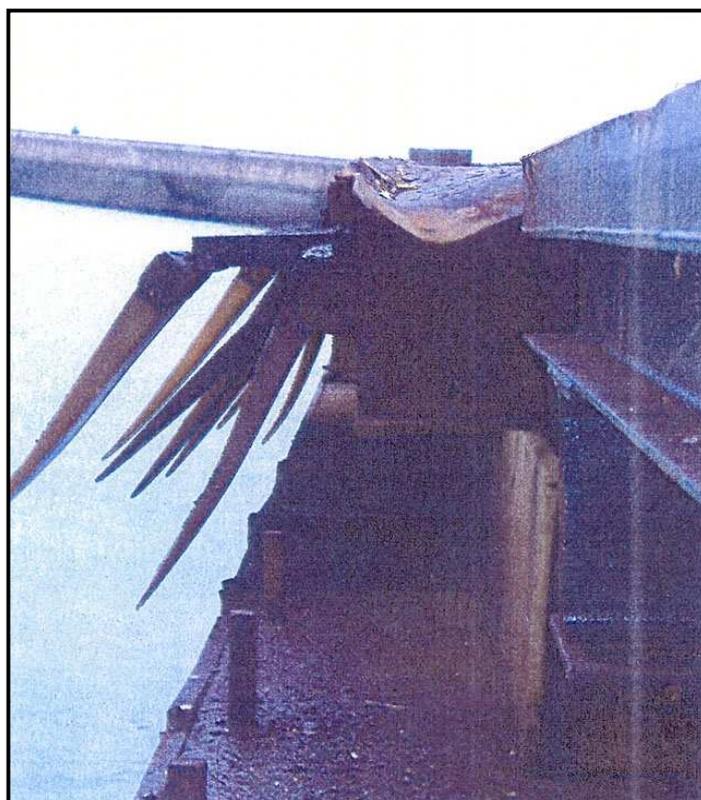
Photo 16 : Dommages sur la rampe ro-ro.

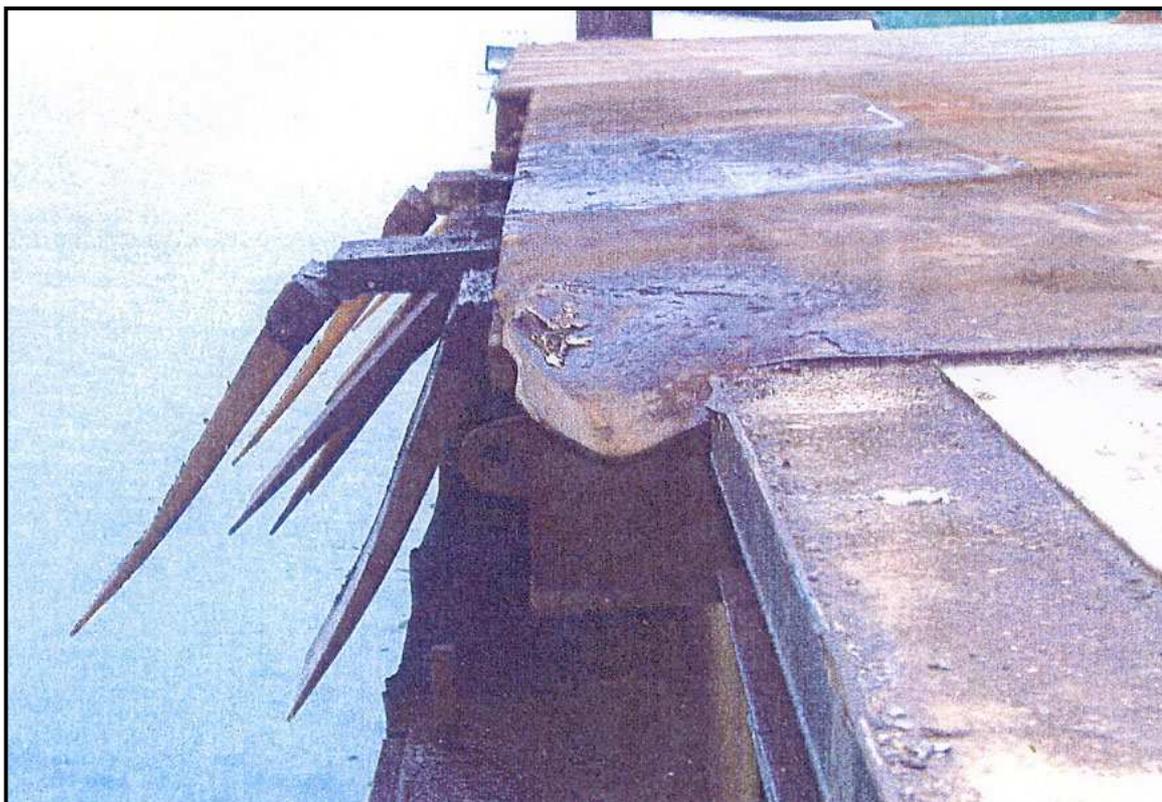
Photo 17 : Dommages sur la rampe ro-ro.

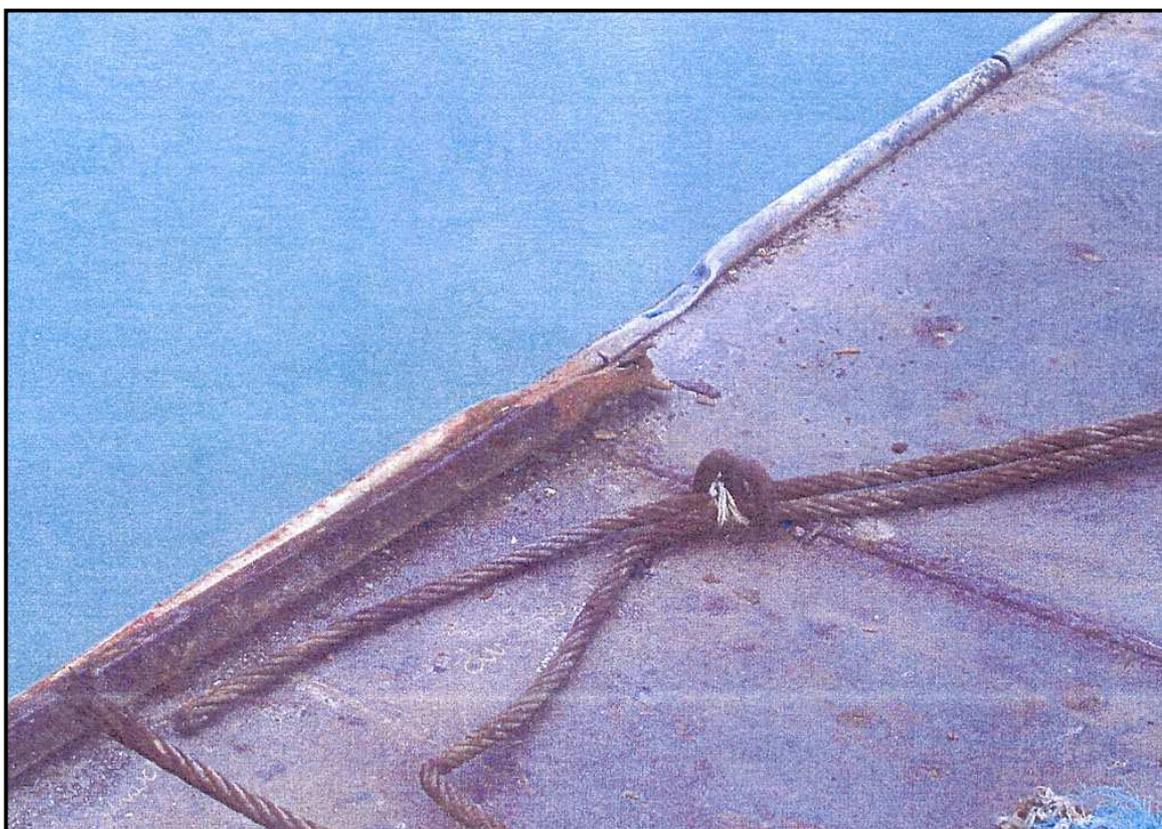
Photo 18 : Rampe ro-ro - Passage de cables endommagé.

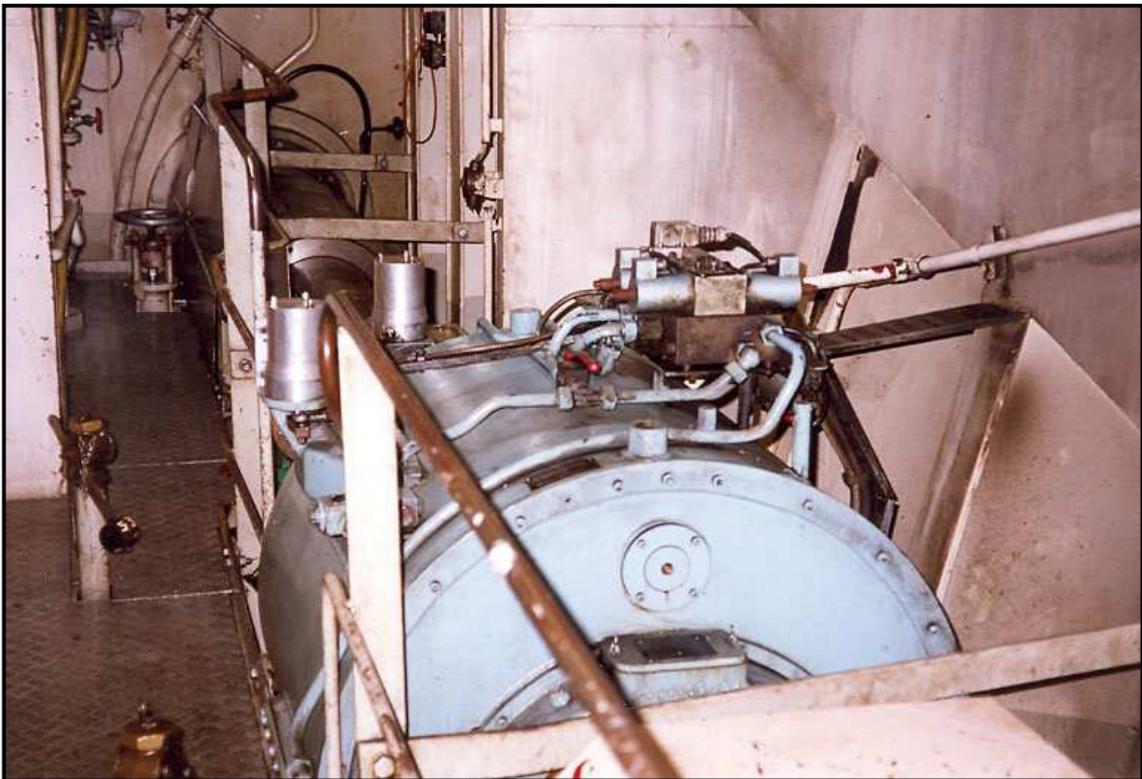
Un contrôle technique effectué par un spécialiste a montré une fuite d'huile sur le servomoteur auxiliaire qui active la fourchette pour le déplacement de la lance. Cette fuite en marche arrière serait quatre fois supérieure à celle observée en marche avant.

La présence d'eau et de rouille dans l'huile du circuit hydraulique de pilotage sont probablement à l'origine de la dégradation des composants du circuit qui a conduit à l'avarie majeure de commande du pas d'hélice tribord.

Photo 4 : Boîte de distribution d'huile – Ensemble.

Une surveillance de la qualité de l'huile par des analyses périodiques (aquatest en particulier), le nettoyage et le remplacement des filtres, ainsi que des purges régulières de la caisse de la centrale hydraulique auraient probablement permis une détection précoce de la présence d'eau dans le circuit et de la dégradation des composants. Ainsi, il aurait sans doute été possible de prendre des mesures préventives adaptées de nature à éviter l'accident.

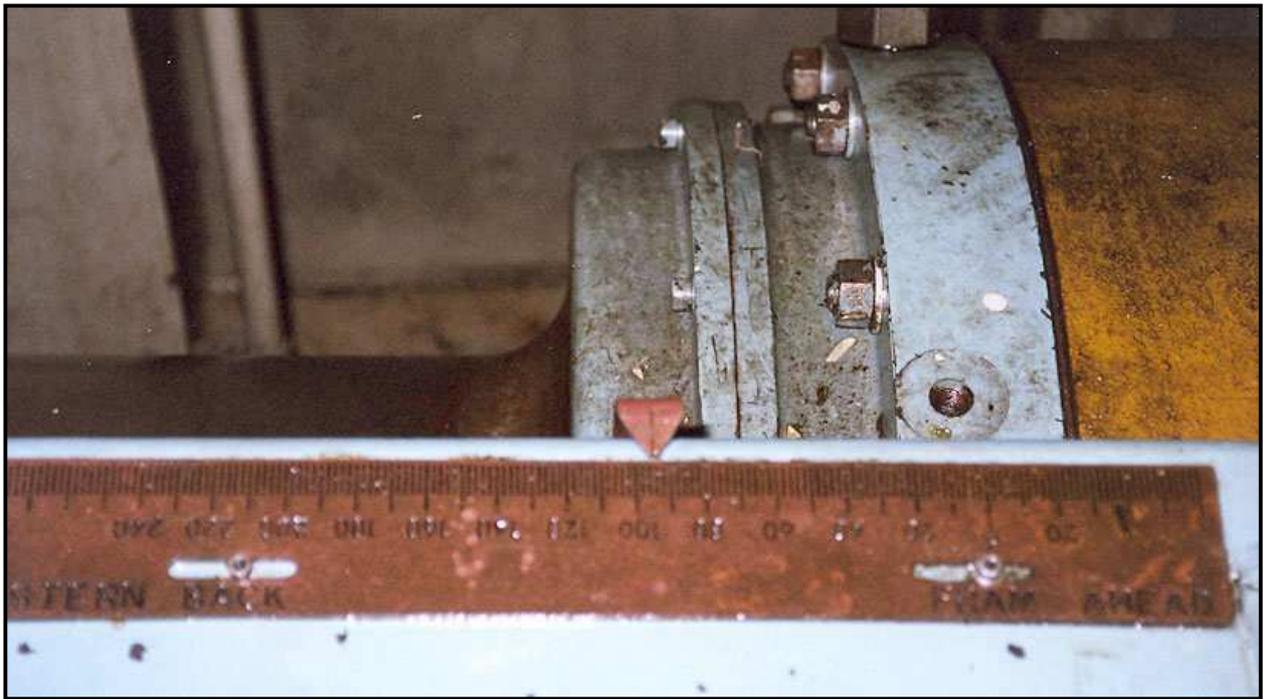
Photo 5 : Boite de distribution d'huile – Indicateur de pas.

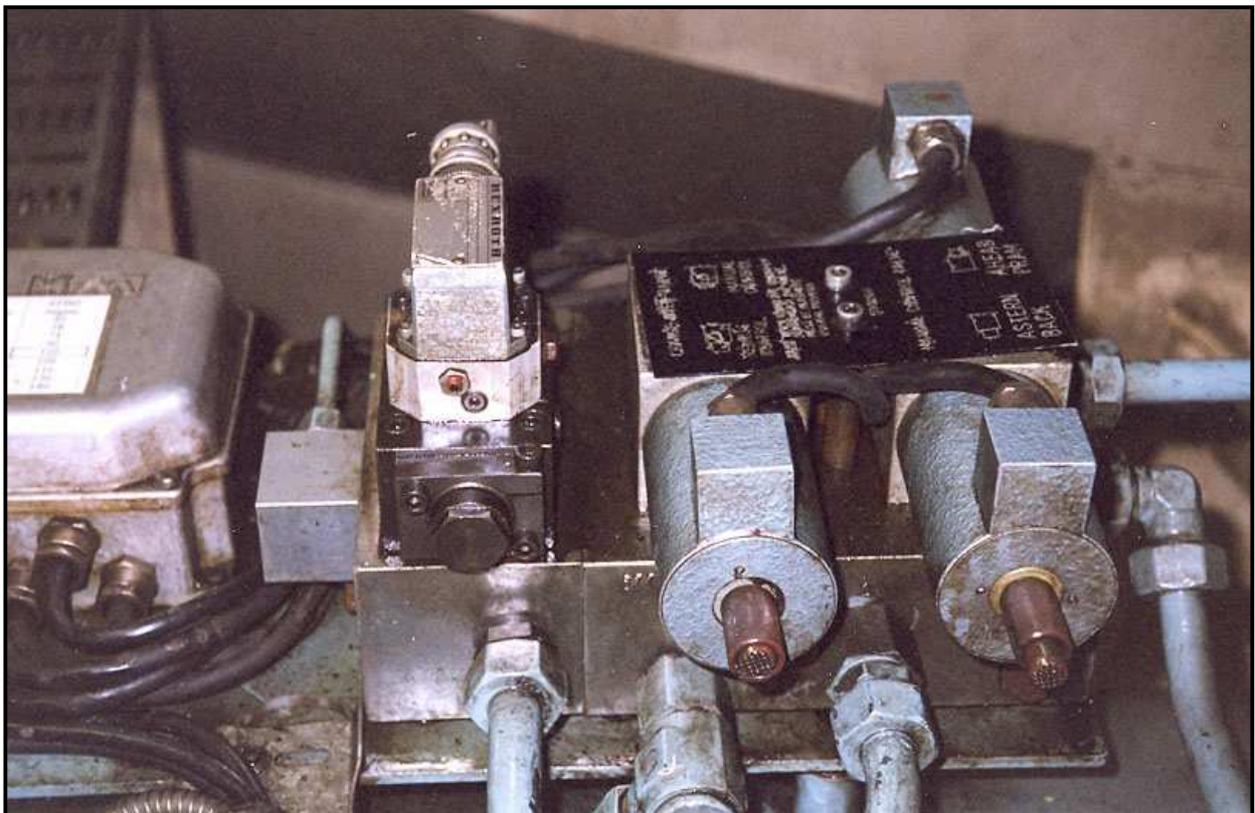
Photo 6 : Electrovalves de commande de pas d'hélice.

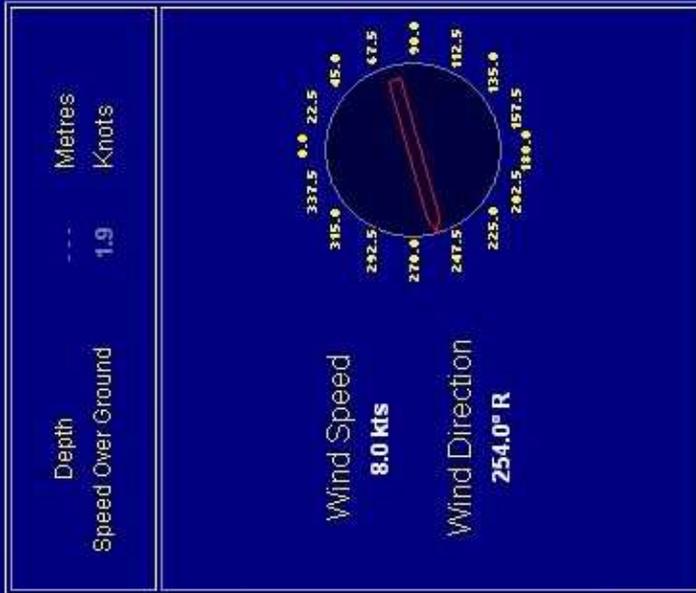
Echouement.
