# ***BAROUDEUR DES MERS***

# Rapport d'enquête technique

Disparition d'un homme à la mer  
à bord du fileyeur

survenue le 12 août 2004  
devant le port de Boulogne

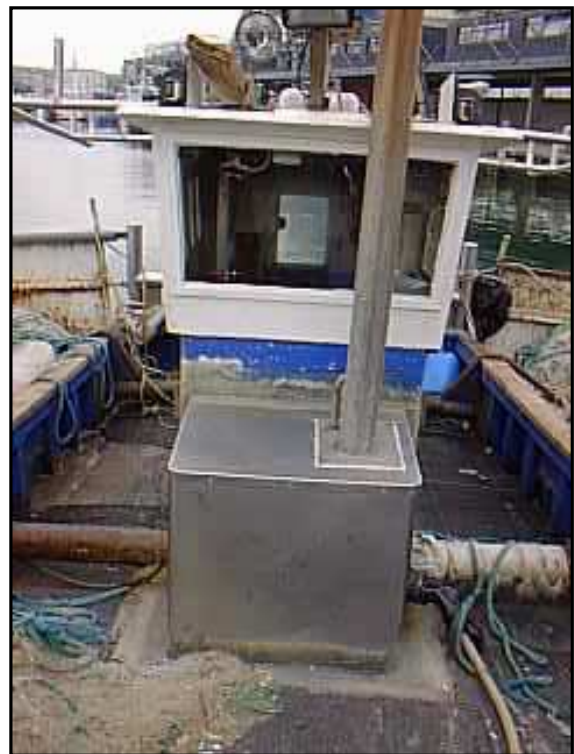
Le patron trouve, à juste titre, la plage arrière trop petite pour y travailler commodément. Le navire n'est pas assez large et il est encombré des traverses en acier de maintien des flotteurs. De même, le stockage des filets sur les flotteurs n'en rend pas l'exploitation aussi aisée que sur des fileyeurs modernes où ils sont stockés dans les bailles à filets adaptées. Les enquêteurs du *BEA*mer considèrent que cette configuration constitue un **facteur structurel aggravant**.

Vue de l'abri navigation et des traverses.

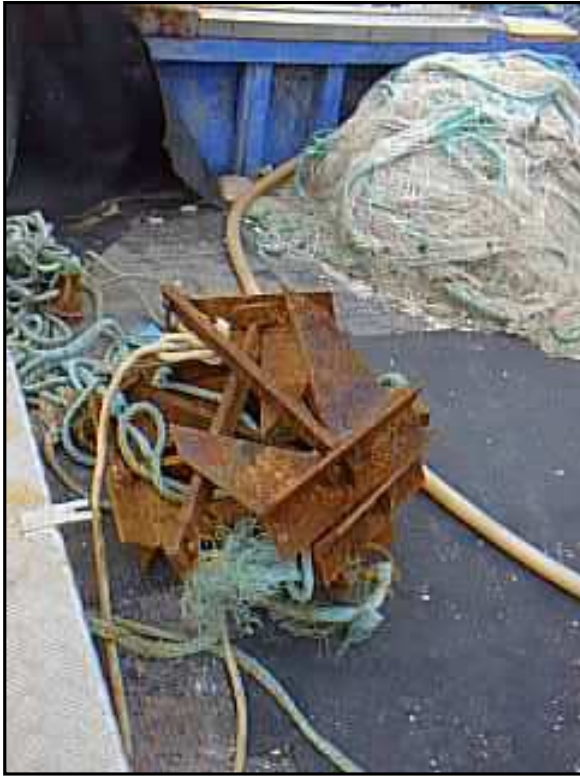
Ancre de filets.

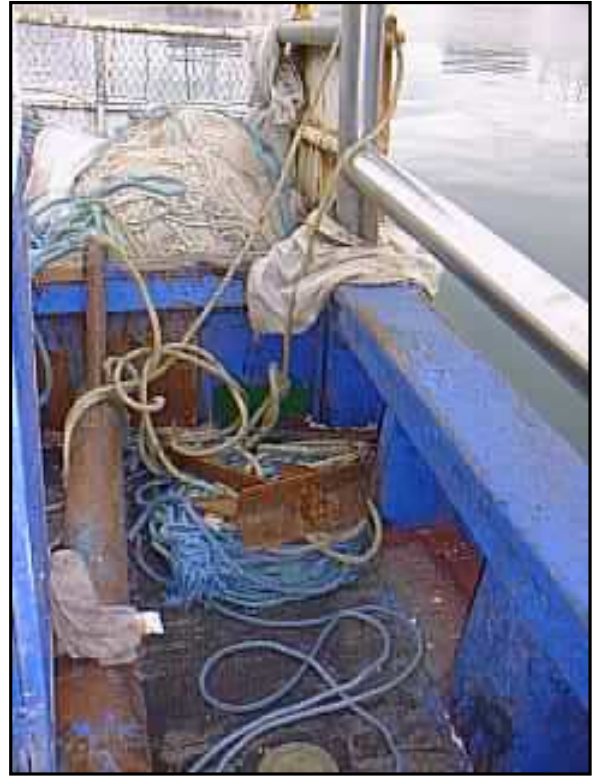
Le matelot est à environ 2 à 3 mètres du patron qui gouverne le navire mais ne le voit pas de là où il se trouve. La fenêtre tribord de la timonerie est ouverte ainsi que la porte de la passerelle qui donne sur le pont à tribord arrière. Même quand ils sont trois hommes à bord, c'est toujours ce même matelot qui assure le filage des filets car il connaît bien le métier et le navire. Il a la confiance du patron pour effectuer cette opération délicate.

Endroit où se tient le marin pour le filage des filets.

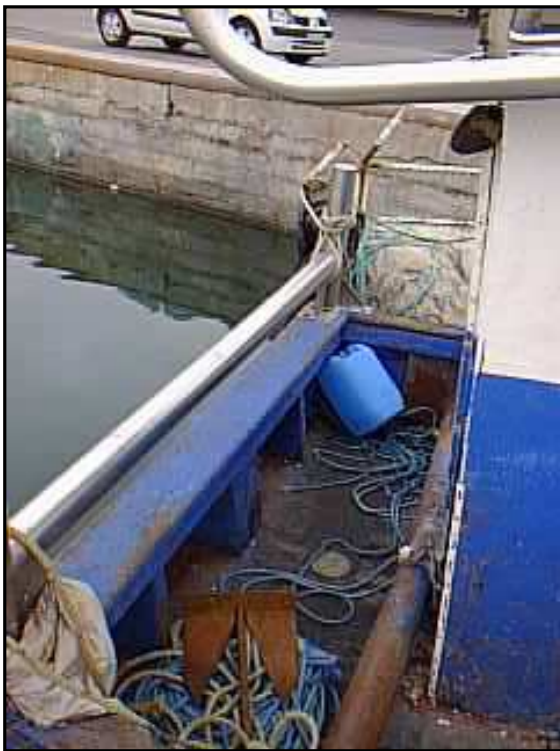
Plage arrière.  
Lieu de filage des filets.

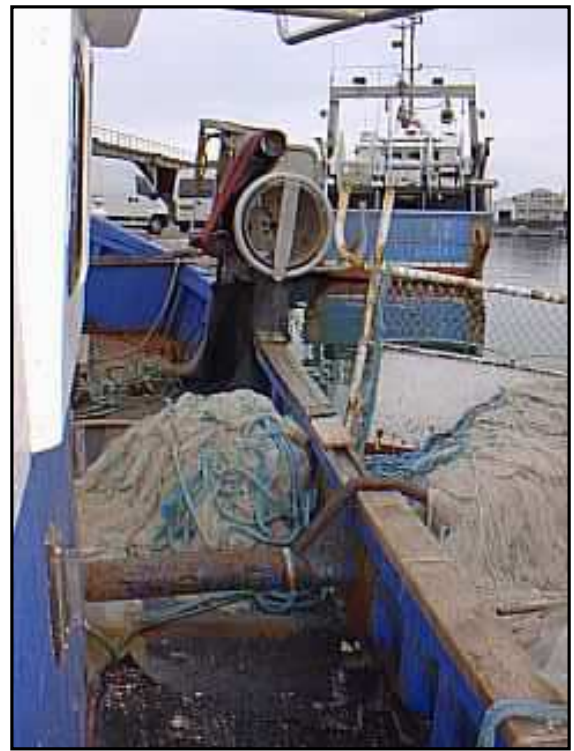
Il est probable que le pied gauche du matelot ait été engagé dans les tours de la manœuvre de l'ancre lovée dans le passavant. Quand celle-ci s'est déroulée, il a été entraîné

Passavant et flotteur tribord.

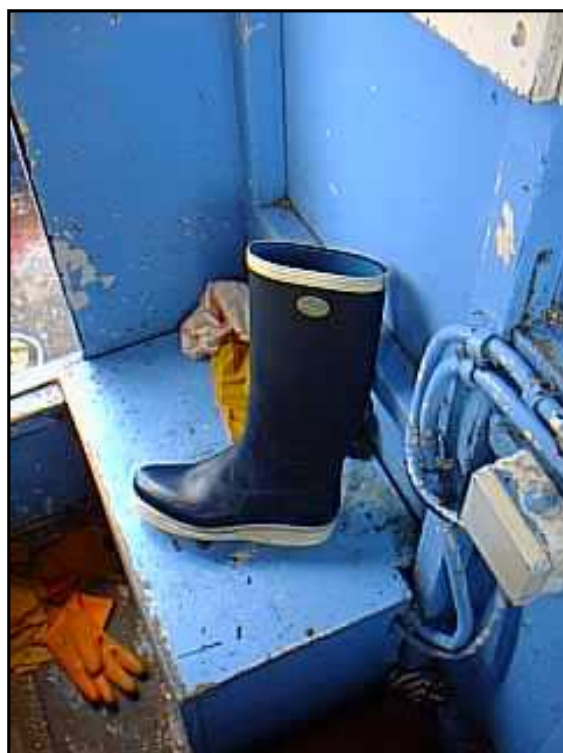
par sa botte et est passé par-dessus bord, n'ayant sans doute pas le temps ou l'instinct de prévenir ou de crier. Il a vraisemblablement été entraîné par les 20 kilos de la quatrième ancre sans pouvoir s'en défaire ainsi que par l'erre du navire. Pour les enquêteurs du *BEA*mer, cette conjugaison de faits constitue le **facteur conjoncturel déterminant** de l'accident.

Botte du marin remontée  
par le patron.

- 8.1** la prise en considération systématique de l'étude du poste de travail et de la tâche à accomplir sur les navires de pêche,
- 8.2** une nouvelle fois le port d'un vêtement à flottabilité intégrée.

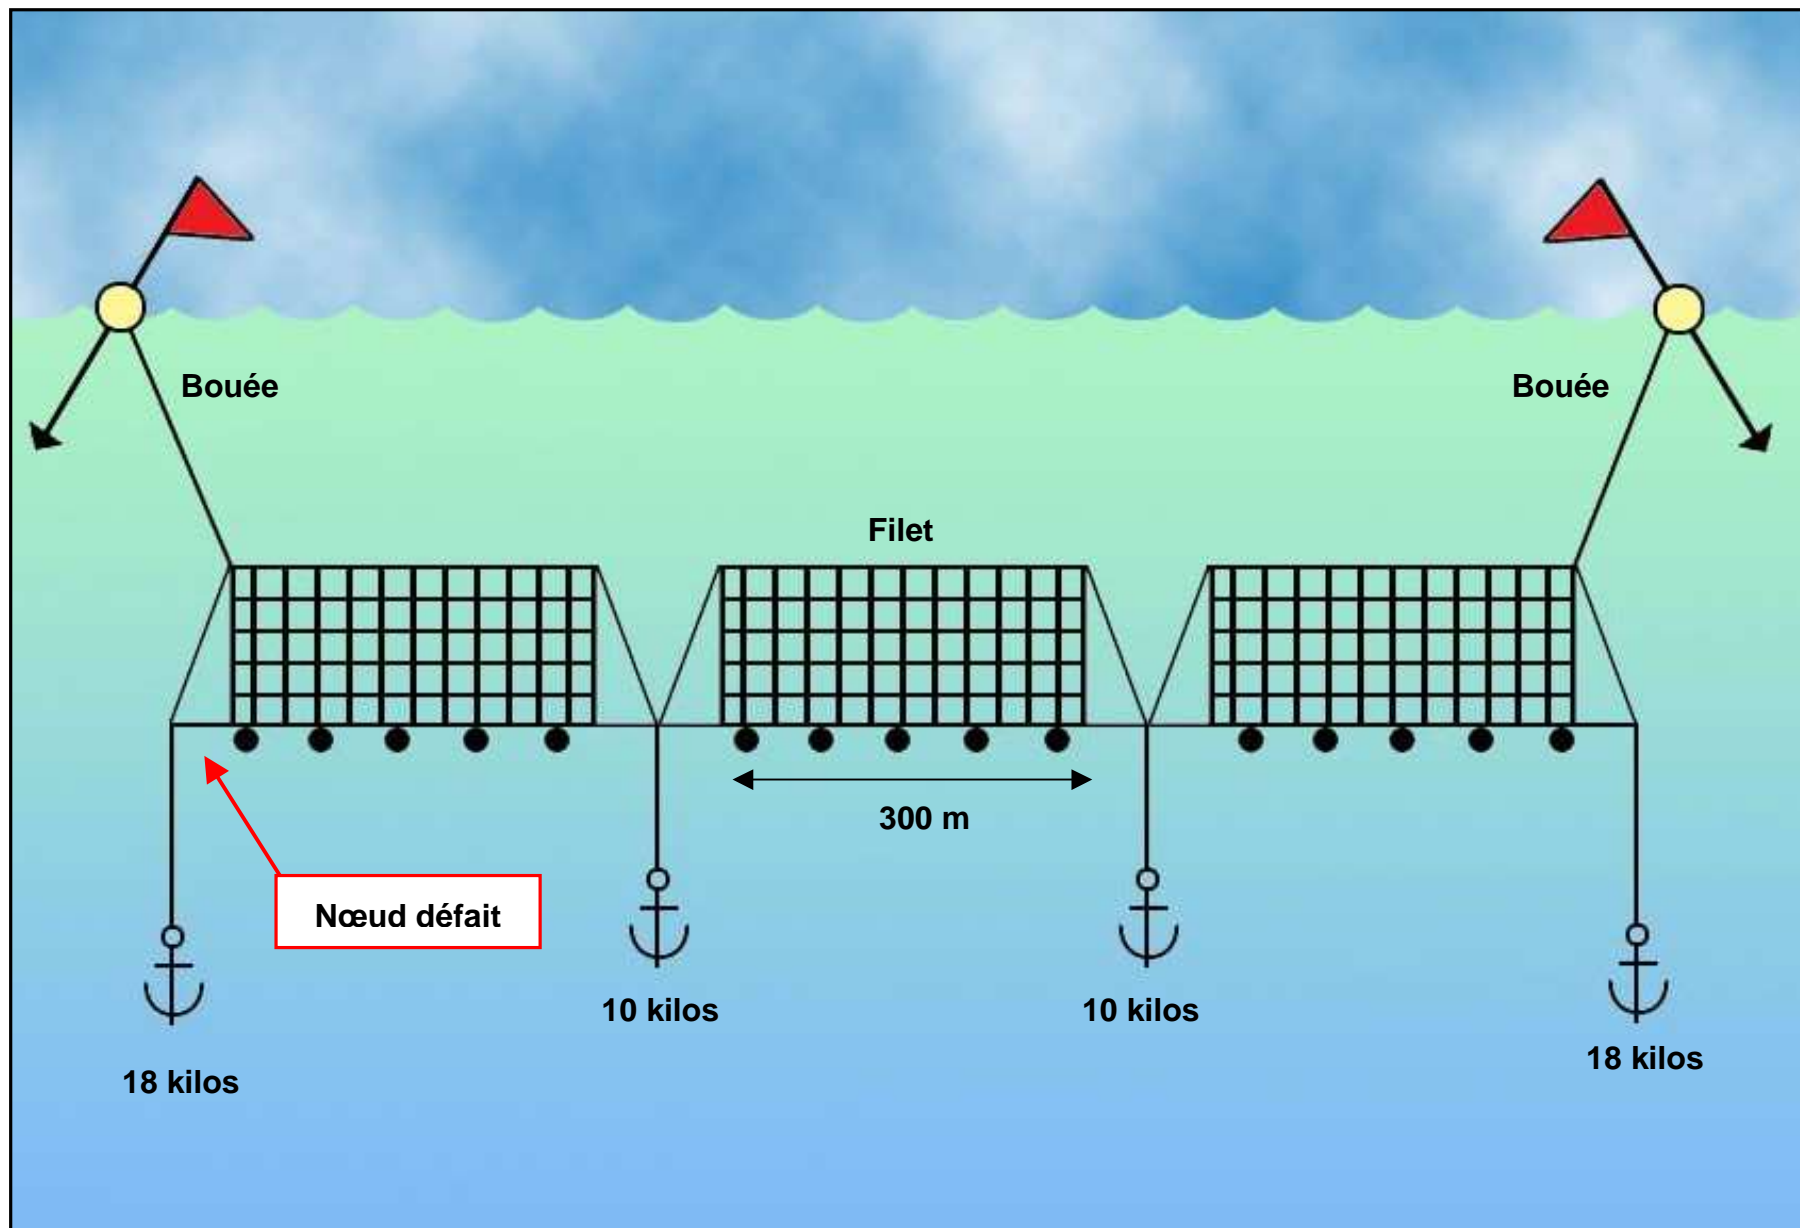
### Croquis

Le croquis en annexe C indique la méthode habituelle de mouillage des trains de filets utilisée à bord du *BAROUDEUR DES MERS*.

Ce matelot jette la première ancre (18/20 kilos) et contrôle le défilement du premier filet tout en fixant au passage, par un nœud de chaise, le bout de la deuxième ancre (10 kilos) à la patte d'oie entre 2 filets successifs. Le défilement du train de filets s'effectue à la vitesse de 3 à 4 nœuds sur le fond. La première ancre mouillée, l'opération de mouillage de l'ensemble du train de filets se déroule de façon ininterrompue car le courant est utilisé pour en favoriser la mise à l'eau, jusqu'au mouillage de la quatrième ancre (18/20 kilos) qui « libère » le navire de son filet.
