Rapport d'enquête technique

LE VAGABOND

DISPARITION D'UN HOMME A LA MER

AU LARGE DE JERSEY

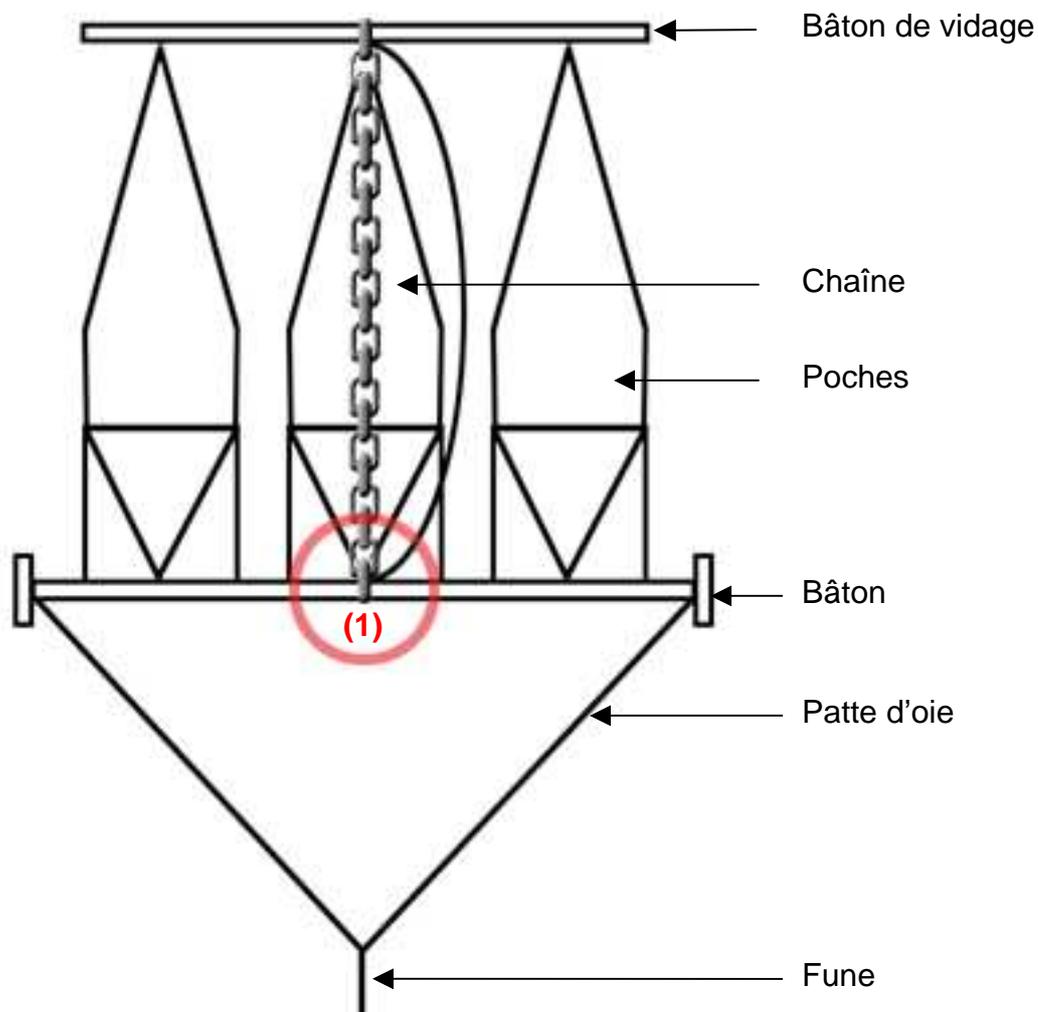
Schéma explicatif n°1
« LE VAGABOND »

- Le matelot constate alors que la chaîne qui relie la drague centrale au bâton de vidage, permettant de basculer ce dernier sur le pont, s'est détachée et se trouve en pendant. Dans ces conditions, il est nécessaire de hisser le bâton du train de pêche jusqu'à la poulie de caliorne, et de frapper une deuxième vérine sur la chaîne une fois le bâton de vidage sorti de l'eau, pour l'amener sur le pont.

C'est la chaîne qui a largué au point (1) et donc penchait derrière le bâton de vidage. Ceci rendant impossible la saisie de ce bâton avec la vérine (ou palan) et donc interdisait de vider la drague.

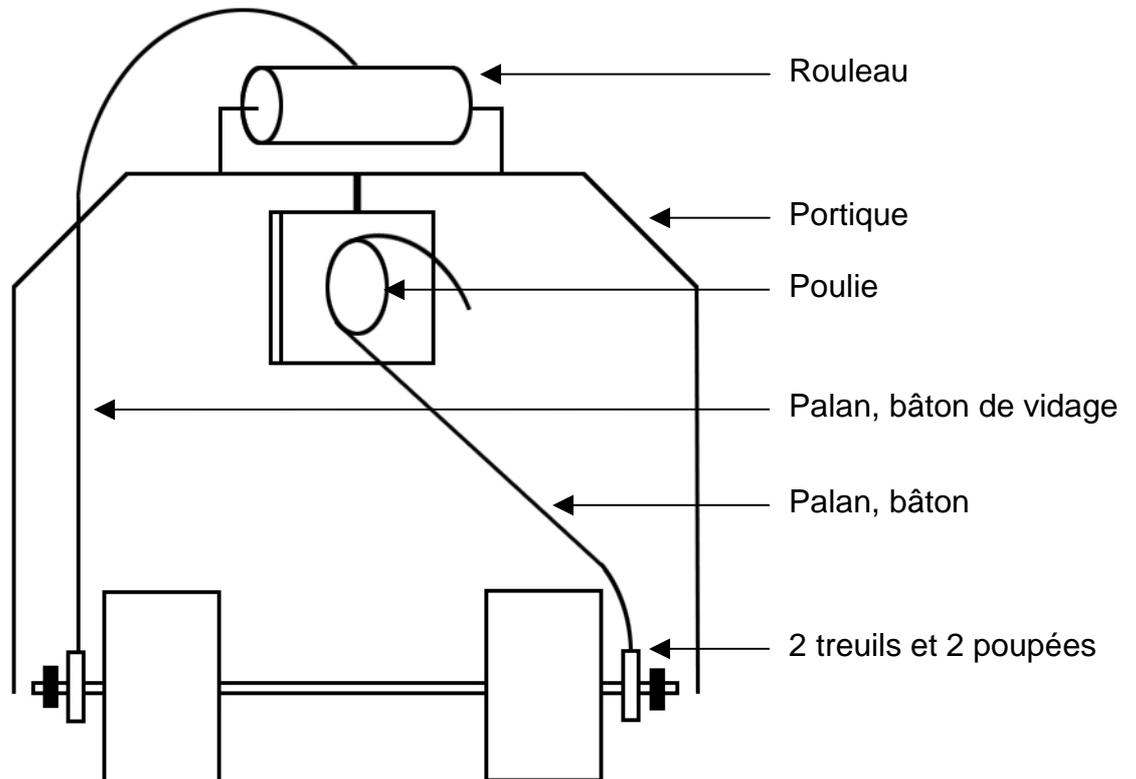
Schéma explicatif n°2

treuil bâbord **s'est rompue** au niveau de cette dernière. Libéré, le train de pêche à tribord a alors filé à la mer entraînant le matelot qui était monté dessus et qui, probablement, s'y accrochait de sa main libre (voir schémas explicatifs en annexe).
