# Rapport d'enquête technique

**ÉCHOUEMENT DU CHALUTIER *BAIE DES ANGES*  
LE 29 NOVEMBRE 2013 À L'ENTRÉE DU PORT DU TRÉPORT**

Bureau d'enquêtes sur les événements de mer

Rapport publié : novembre 2014

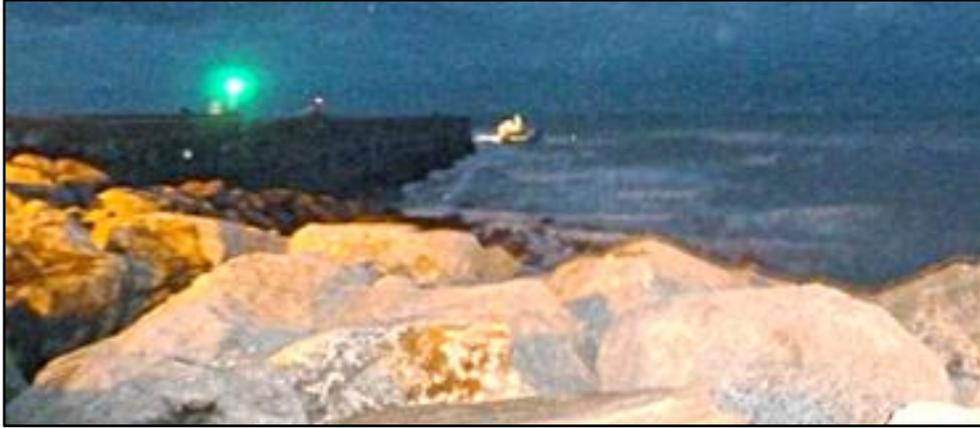
De **17h20** à **17h30** environ, le *BAIE DES ANGES* (provisoirement déséchoué par la marée montante) dérive vers le sud-est, à l'extérieur de la jetée est du port (voir photo ci-après et carte page 5).

*Photo prise par le CODIS vers 17h30*

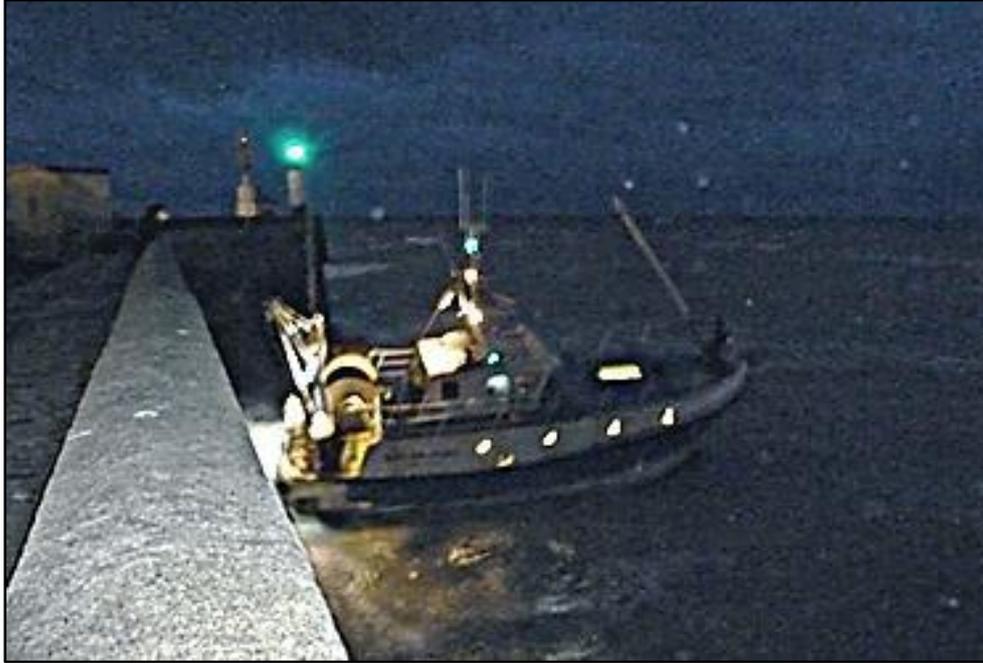
*Navire près de la digue est, le 29 novembre vers 17h40  
(crédits : CODIS 76)*

Selon des témoins présents sur la jetée est, au moment où le *BAIE DES ANGES* était à proximité de celle-ci (photo page 12), l'envoi d'amarres était également possible. Ils ont du reste affirmé, ultérieurement, qu'ils avaient communiqué dans ce sens avec le patron, qui était à portée de voix. Par contre, celui-ci a déclaré par la suite que l'état de la mer ne l'avait pas permis.

Frapper des amarres sur les bittes de la jetée aurait peut-être permis de sauver le navire.

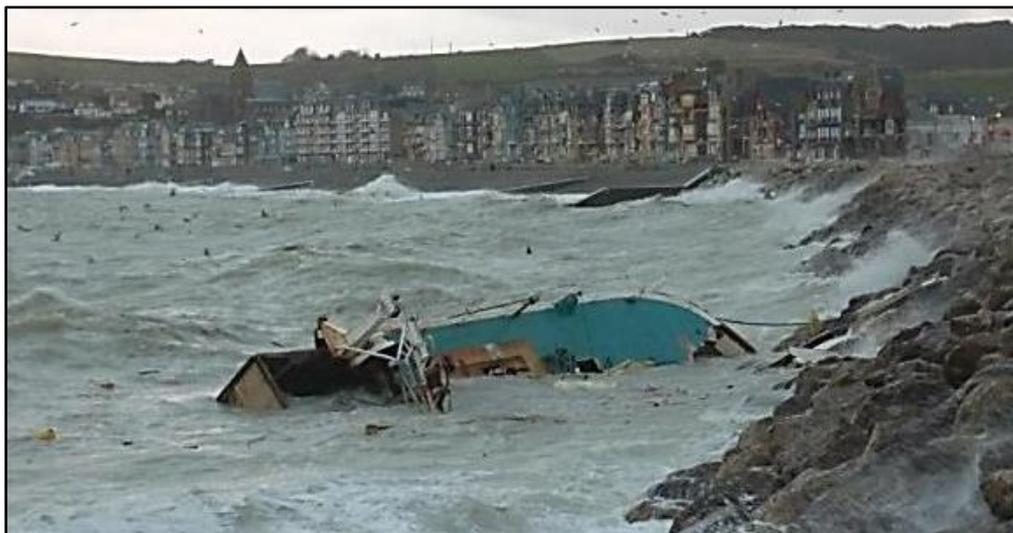
*Navire à la côte le 30 novembre vers 09h00 à la PM (crédits CODIS 76)*

Le **30 novembre 2013**, drossé sur la plage par la houle, le navire est détruit par la mer dans la journée. Les opérations de dépollution sont effectuées le même jour entre **07h20** et **18h00**.

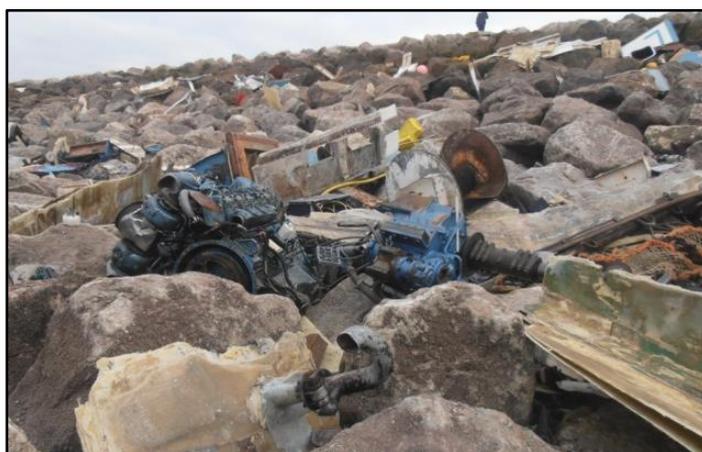
*Débris sur côte le 30 novembre vers 15h30 à la BM (crédits : CODIS 76)*

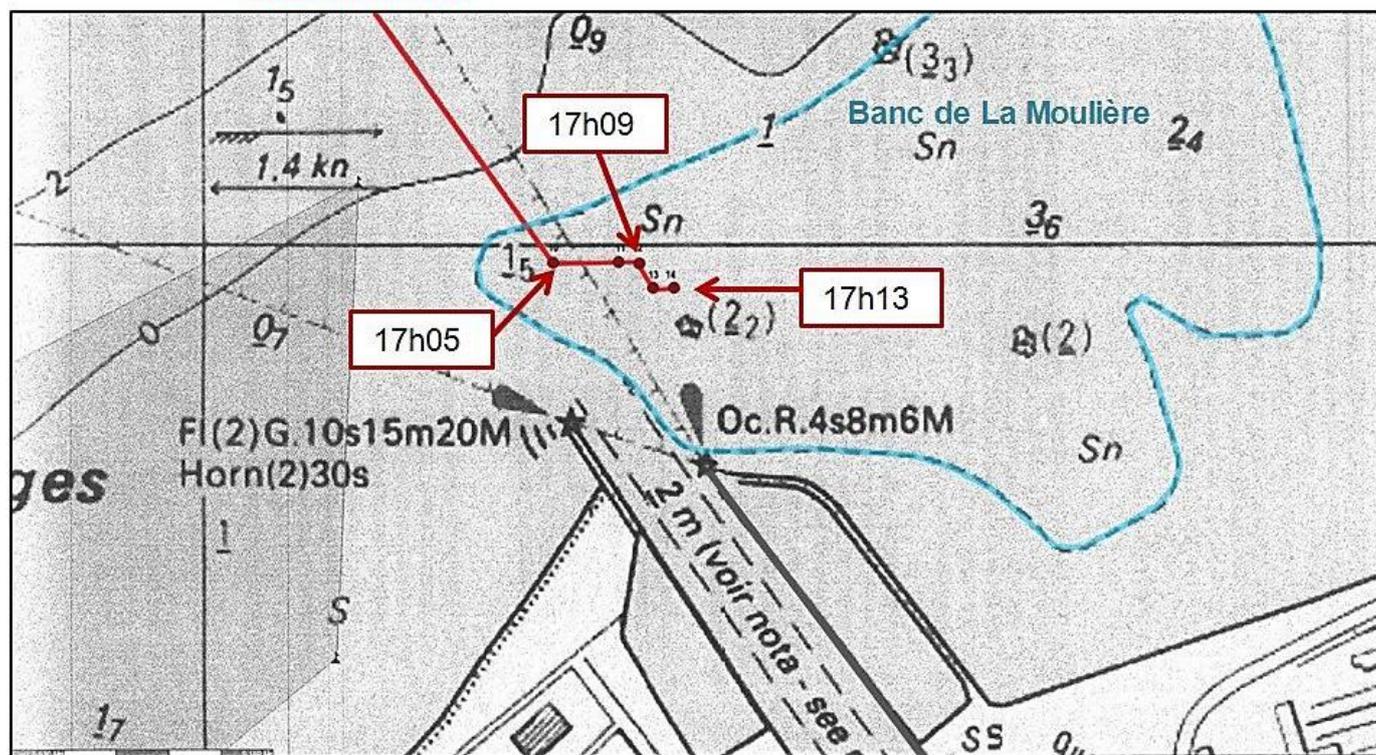
Carte de détail de l'entrée du port du Tréport et piste AIS du navire

Sur le Banc de la Moulière, à l'endroit où le navire a talonné pour la première fois, la sonde est de - 1,5 m (voir la carte ci-dessous), la profondeur disponible est donc de 4,10m - 1,5m = 2,60m, indépendamment de la légère surcote. La profondeur n'est donc pas suffisante pour un navire calant au moins 2,80 m.

La décision du patron d'entrer dans le port, en suivant une route ne contournant pas le banc de la Moulière par l'ouest, compte tenu de la profondeur disponible à ce moment, est le **facteur déterminant** de l'échouement initial.
