Rapport d'enquête technique

Bureau d'enquêtes sur les événements de mer

ÉCHOUEMENT

BRO CHARLOTTE

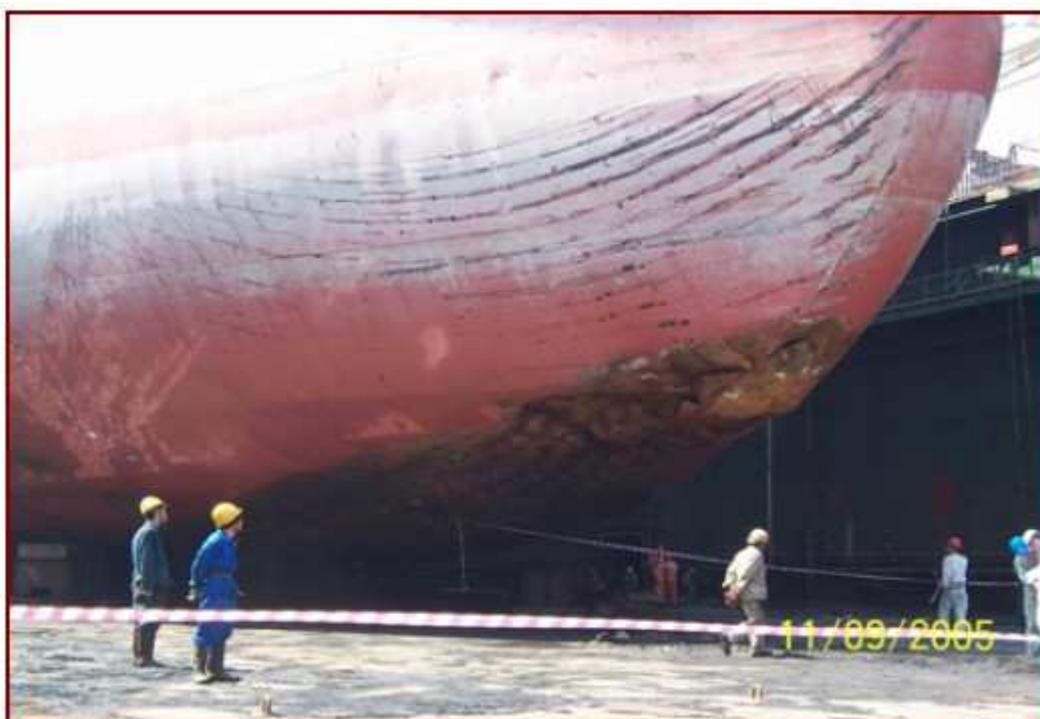
Partie inférieure du bulbe.

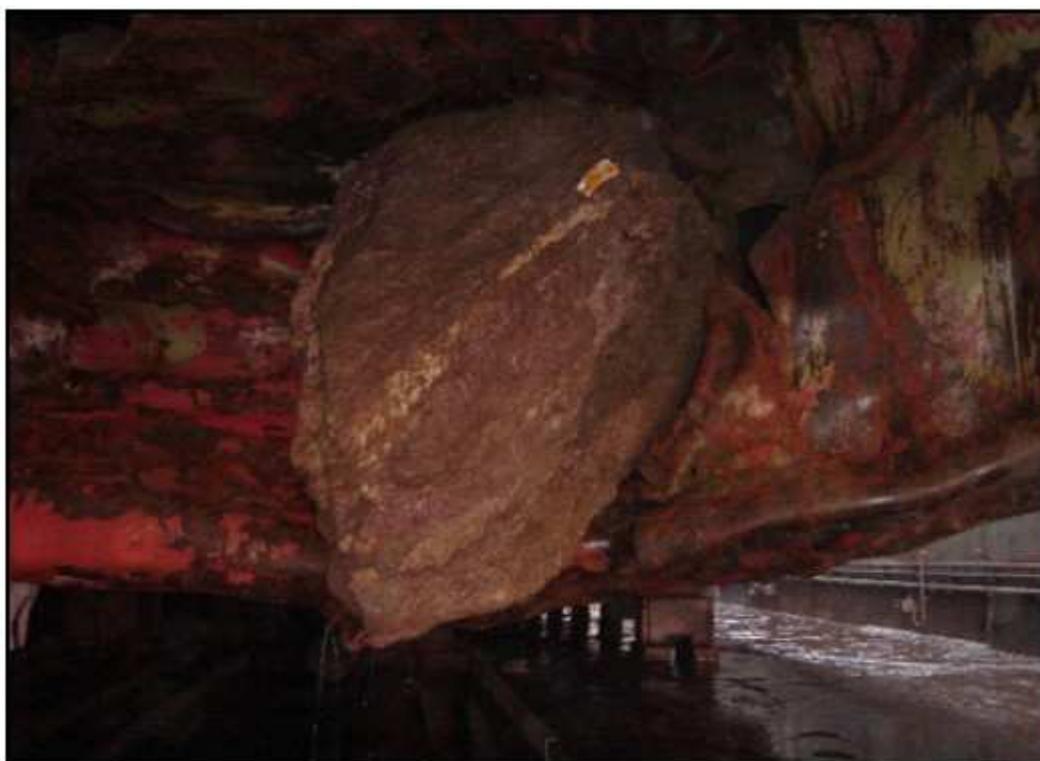
Tranche 1 : Roche arrachée au fond.

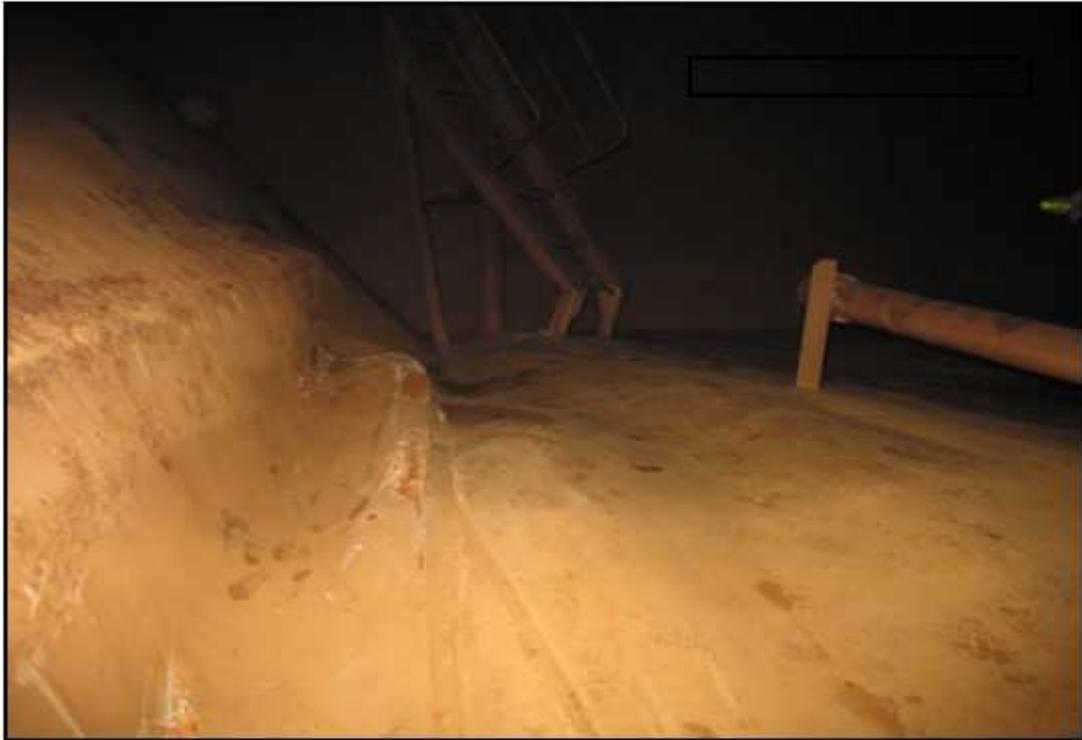
Citerne 2 bâbord.

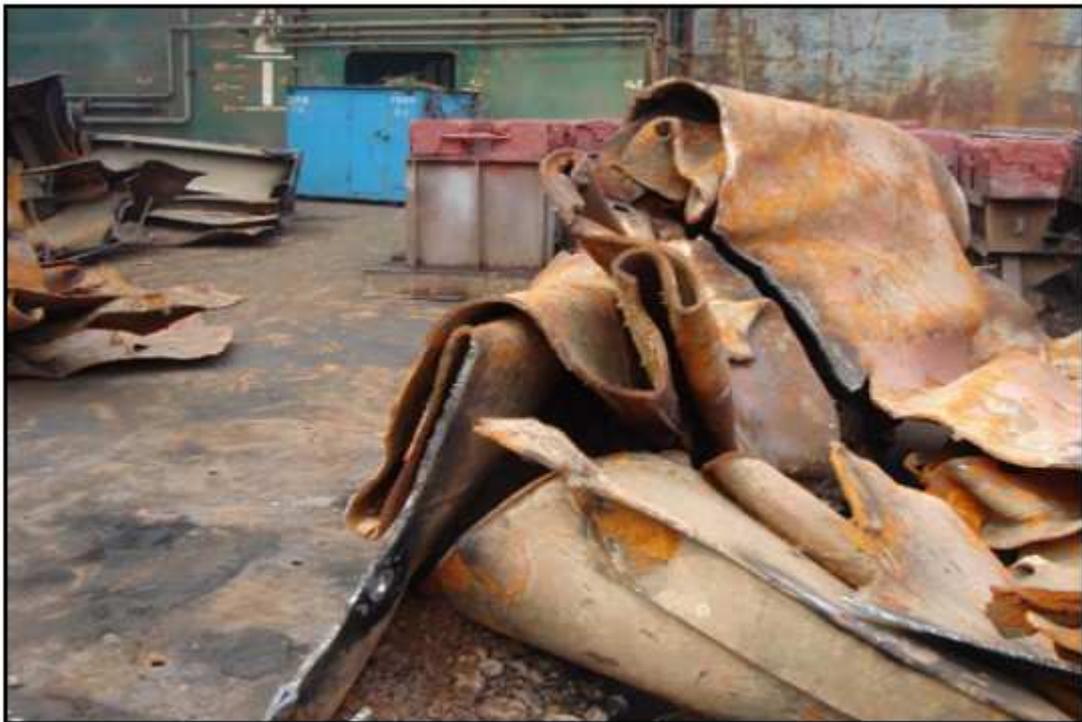
Tôles découpées en provenance de la tranche 1 bâbord.

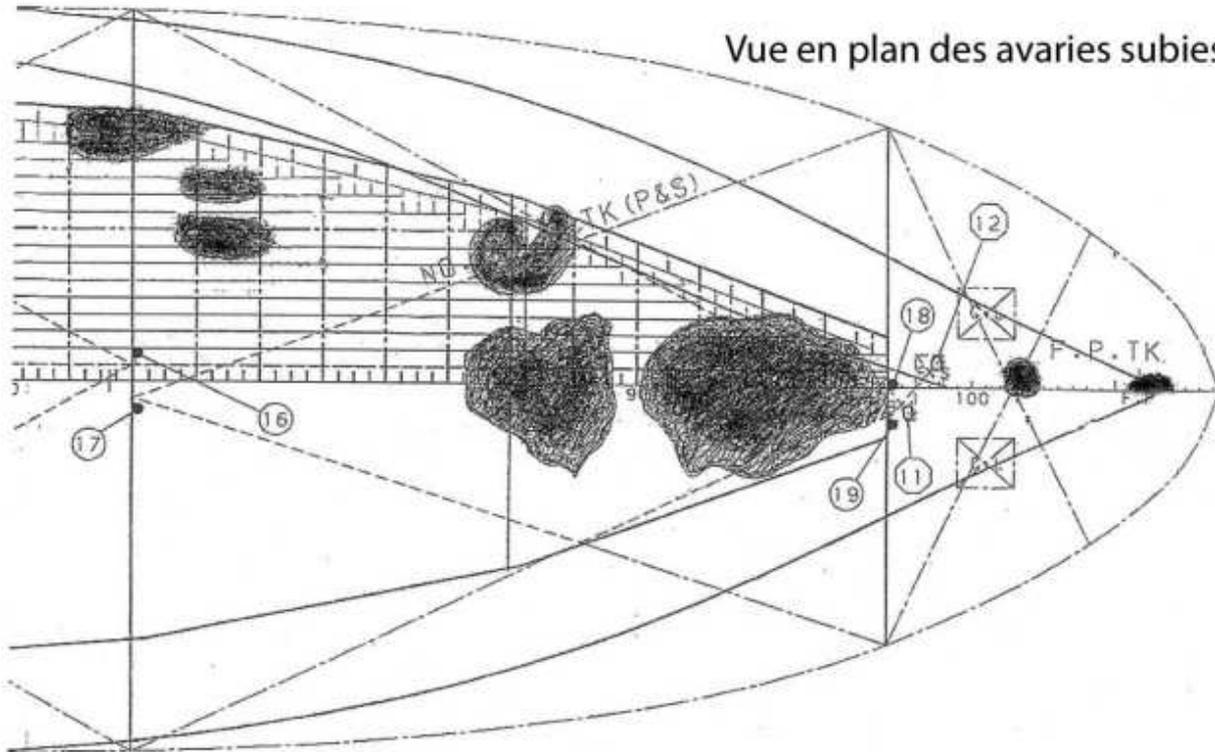
Vue en plan des avaries subies

vitesse et presque à pleine charge, l'énergie cinétique accumulée est déjà considérable. Dans ces conditions, le navire ne pouvait manquer de subir les importantes avaries de bordé et de structure, dont on peut voir en annexe B1 quelques représentations photographiques et plans :

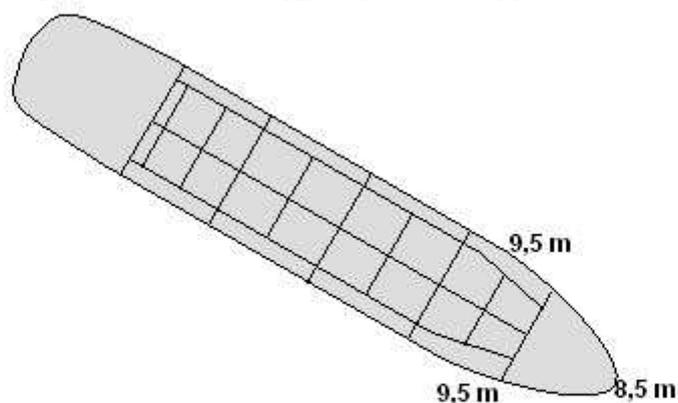
A 00h15 le 17.08.05 après échouement (gîte 1,5° bâbord)

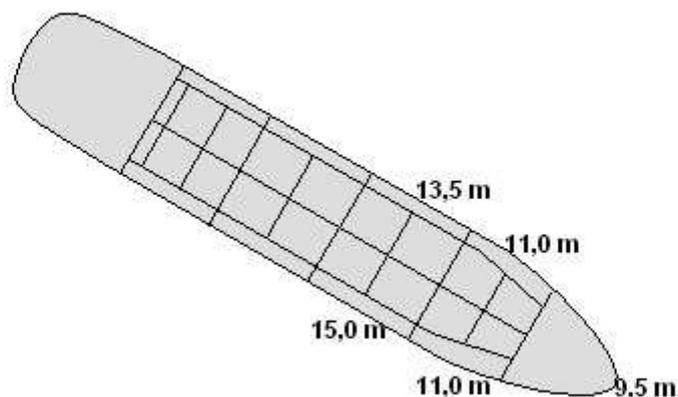
A 06h30 le 17.08.05 juste avant remise à flot
