Rapport d'enquête

**Échouement du chalutier *ESSOR*
le 26 février 2018 dans le voisinage de Port-en-Bessin**

Bureau d'enquêtes sur les événements de mer

Rapport publié : décembre 2018

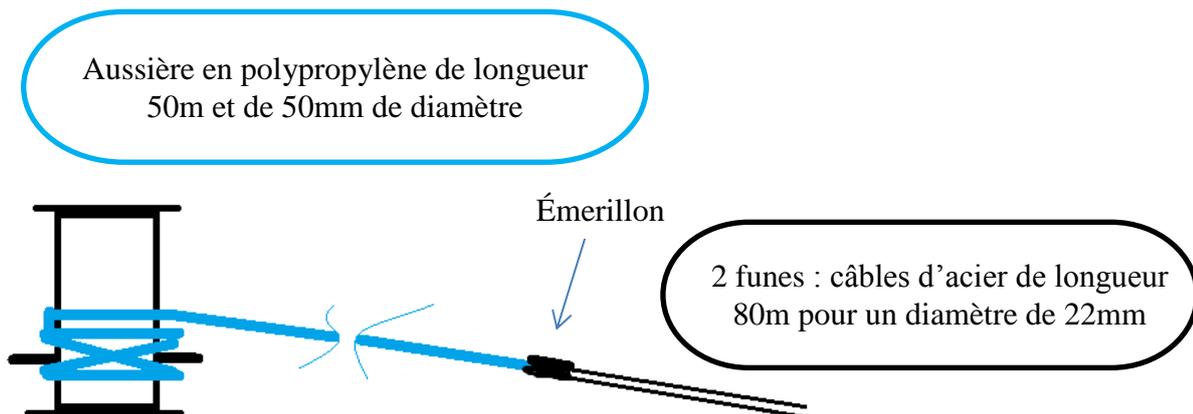
4.1.4 Au premier remorquage, la remorque casse :

Une remorque fournie par le chalutier *GALAPAGOS* est tournée sur le bollard de l'avant. Elle est connectée aux funes de l'*OCEANO NOX* par l'intermédiaire d'un émerillon.

Le train de remorque mesure donc environ 125 mètres dont 80 mètres de câbles d'acier sans élasticité.

Dans la composition d'un train de remorque utilisé dans des opérations de remorquage d'assistance, le câble est connecté à un « spring » ou grelin¹ en nylon double assurant l'élasticité. Un pneu peut éventuellement être utilisé comme dispositif amortisseur.

Dans une mer formée et malgré les précautions prises par le navire assistant lors de la mise en route et la tenue du cap, le train de remorque ne pouvait absorber les efforts provoqués par les mouvements du navire assisté.

L'utilisation et la mise en œuvre d'un train de remorque qui n'est pas adapté à la situation est le **cinquième facteur contributif** de l'accident.

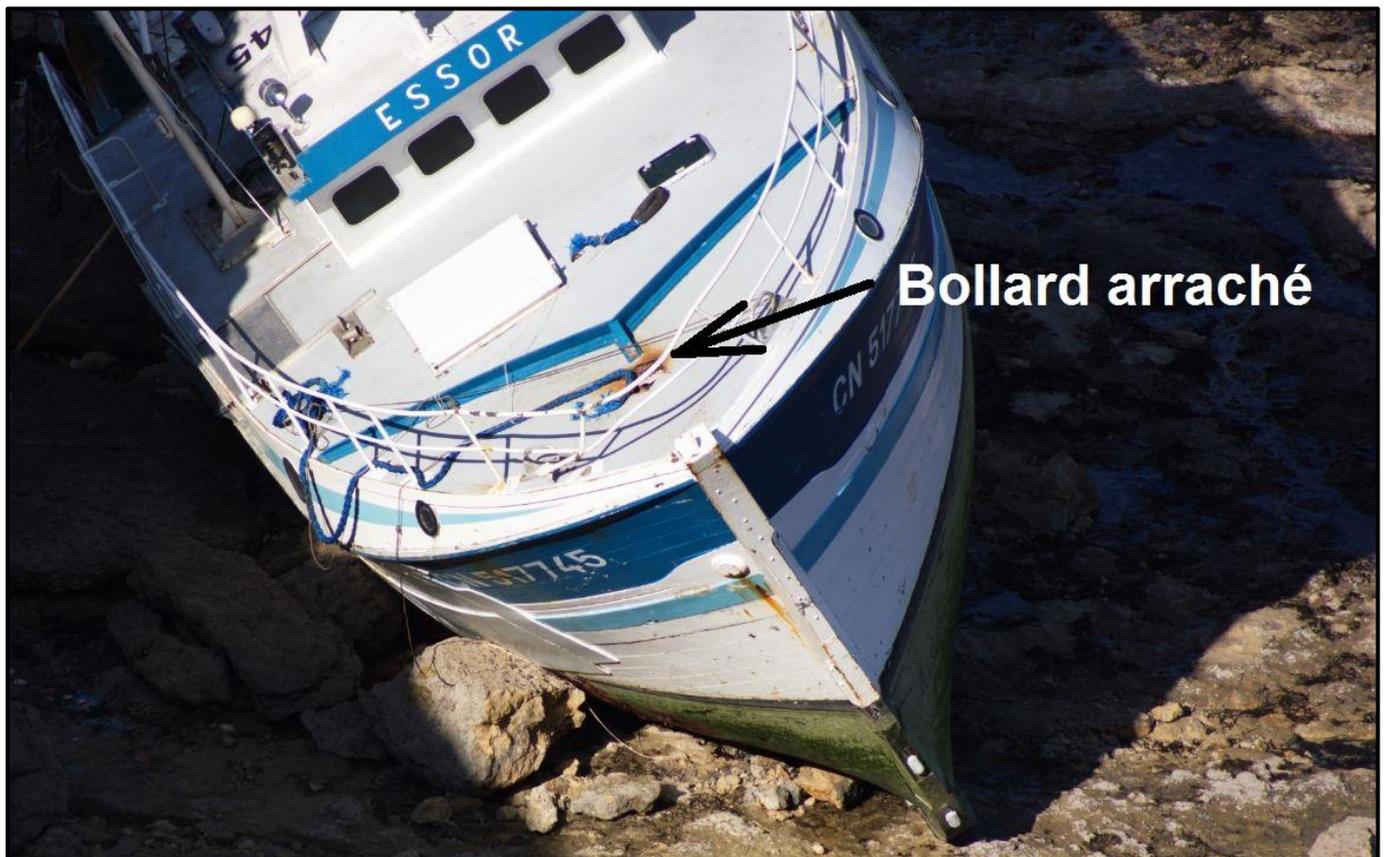
4.1.5 Au deuxième remorquage, le bollard est arraché

Les funes de l'*OCEANO NOX* ont été tournées sur le bollard d'avant de l'*ESSOR*. Ces câbles d'acier ont été connectés en direct, aucun dispositif amortisseur n'a été installé. Les efforts provoqués par les embardées du navire ont été transmis au bollard qui a été arraché.

L'absence de dispositifs de remorquage adapté est le **sixième facteur contributif** de l'accident.

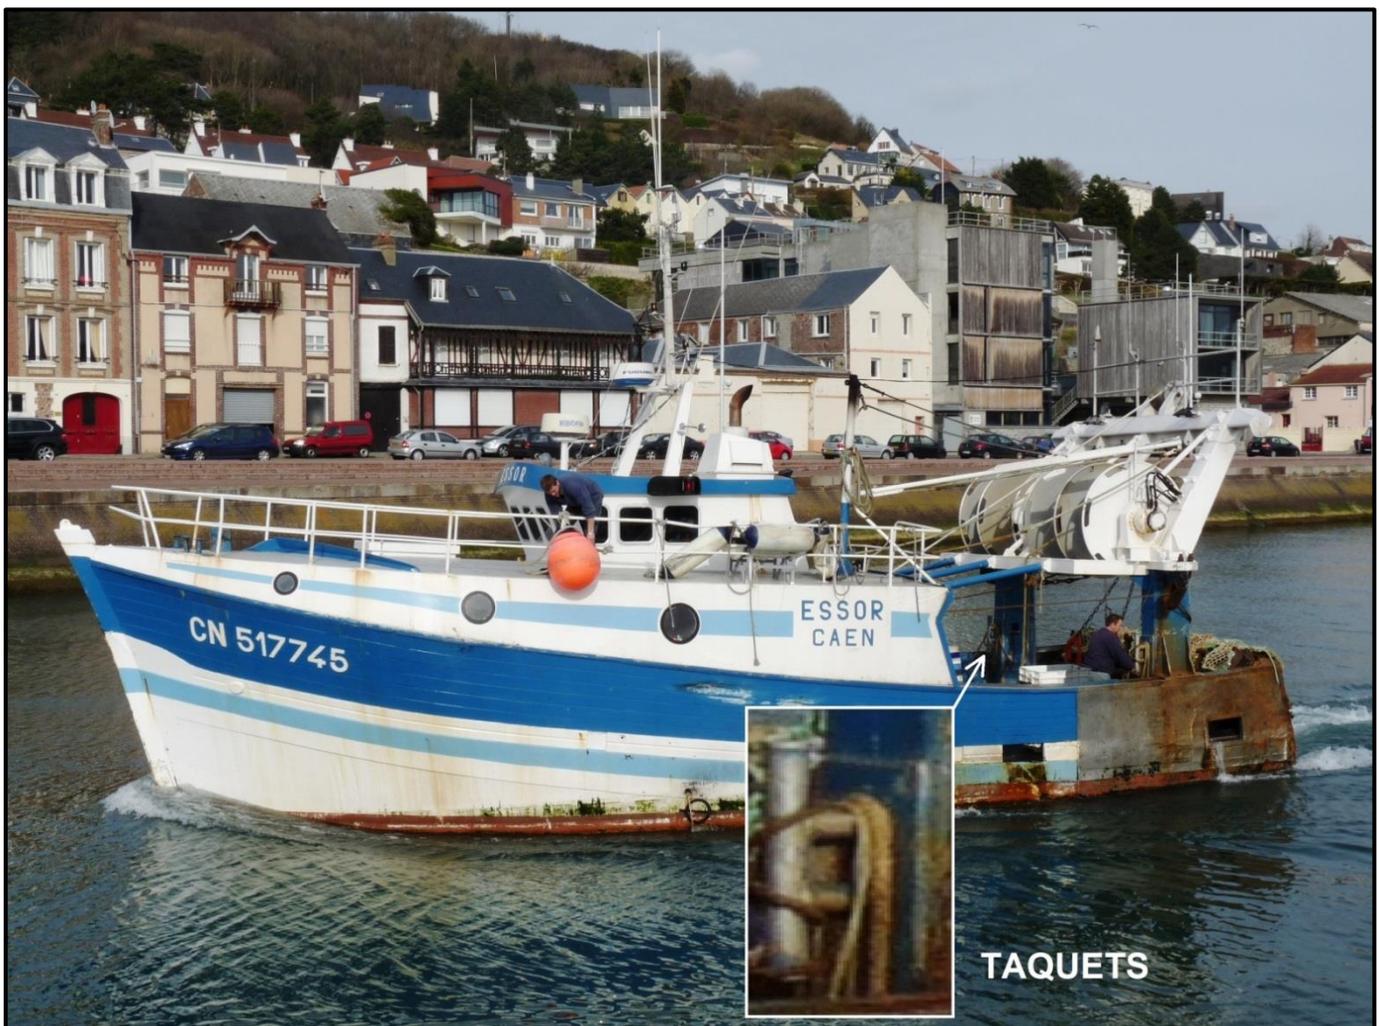
4.1.6 Au troisième remorquage, les taquets du portique sont arrachés

Les taquets du portique sont habituellement utilisés pour l'amarrage du navire. Ils n'ont pas une résistance à l'arrachement suffisante pour supporter la traction provoquée par la remorque.

Dès que les funes crochées sur le taquet d'amarrage sont mises en tension, le taquet est arraché et le remorquage avorte.

L'utilisation d'un taquet non prévu pour supporter des efforts engendrés par un remorquage est le **septième facteur contributif** de l'accident.
