# Rapport d'enquête technique Marine safety investigation report

ÉCHOUEMENT DU ROULIER CIUDAD DE CADIZ DANS LE PORT DE MOSTYN (PAYS DE GALLES), LE 30 JANVIER 2013

STRANDING OF THE ROLL-ON/ROLL-OFF VESSEL CIUDAD DE CADIZ IN THE EAST OF THE PORT OF MOSTYN (WALES), ON 30 JANUARY 2013

Rapport publié: septembre 2013

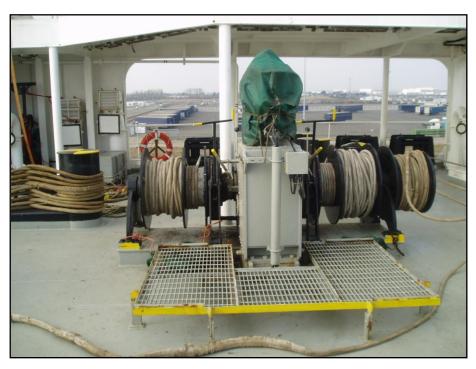
Système d'amarrage du navire (plage AR)

Mooring system of the vessel (Quarter deck)

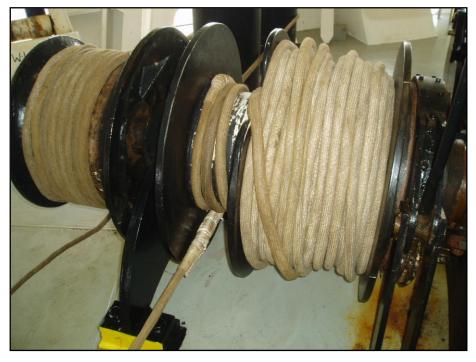
À noter qu'il convient de ne conserver qu'une couche d'aussières (7 tours) sur le tambour de force, sous peine d'augmenter la tension à laquelle il est soumis, le bras de levier étant proportionnel au diamètre du tambour (garni d'une ou plusieurs couches d'aussières).

Tambours de stockage et de force Hawser and warping drums

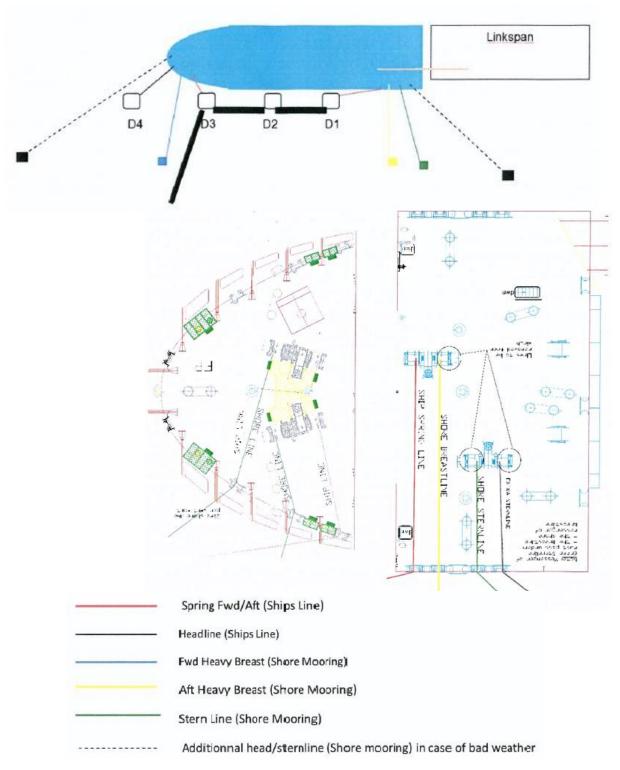
### Annexe B3 Appendix B3

- a pris les 5 amarres de poste (2 à l'avant et 3 à l'arrière), virées au maximum, mais conservant de la chaînette, donc de l'élasticité permettant au navire un jeu de 0,50 m à 1 m par rapport aux ducs d'Albe et 1 amarre bâbord arrière pont 3 (linkspan);
- a envoyé à terre 2 gardes, à l'avant et à l'arrière, et une amarre de bout à l'avant.

Le navire avait donc un amarrage optimum, les huit treuils et un cabestan étant utilisés. Mais un vent de tempête soufflant de l'ouest/sud-ouest à 40 nœuds avec des rafales à plus de 55 nœuds exerce une force de l'ordre de 130 tonnes (table des aires de fardage) sur les superstructures, provoquant par à-coups des mouvements de l'arrière du navire qui atteignent 1m à 1,50m. Les amarres commencent alors à glisser sur les tambours de freins, jusqu'à forcer sur les freins. Les treuils dévirent alors lorsque la traction dépasse des valeurs comprises entre 30 et 45 tonnes.

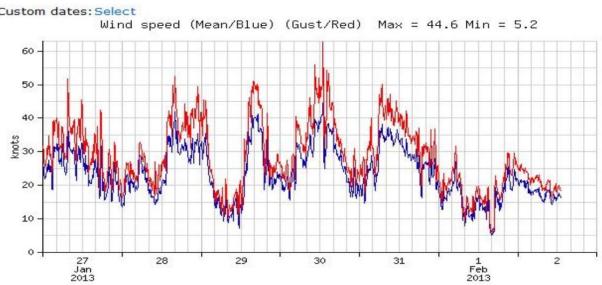
Vent de sud-ouest à ouest/sud-ouest, 15 à 30 nœuds, rafales de 20 à 50 nœuds, forcissant à partir de 11h00 avec un maximum à 12h30 : sud-ouest, 50 nœuds.

Courbes Hilbre weather

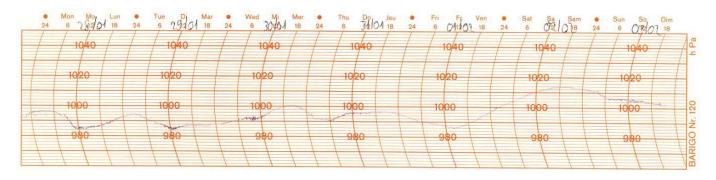
Courbe baromètre / Barometer
