# Rapport d'enquête technique

## **ECHOUEMENT**

## ***MUSKETIER***

**SURVENU LE 8 FEVRIER 2011**

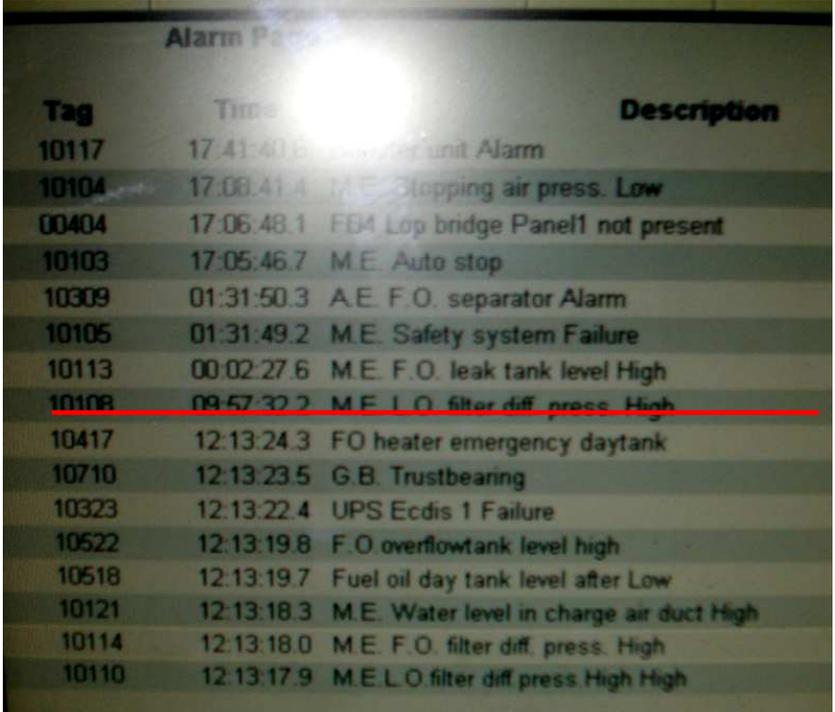
Report des alarmes machines

En tout état de cause, comme le montre la photo ci-contre, aucune alarme machine n'est apparue entre 10h57 et 13h13 (heures locales). A partir de ce moment, les alarmes enregistrées traduisent une chauffe anormale du moteur, liée aux manœuvres entreprises par le capitaine pour se déséchouer.

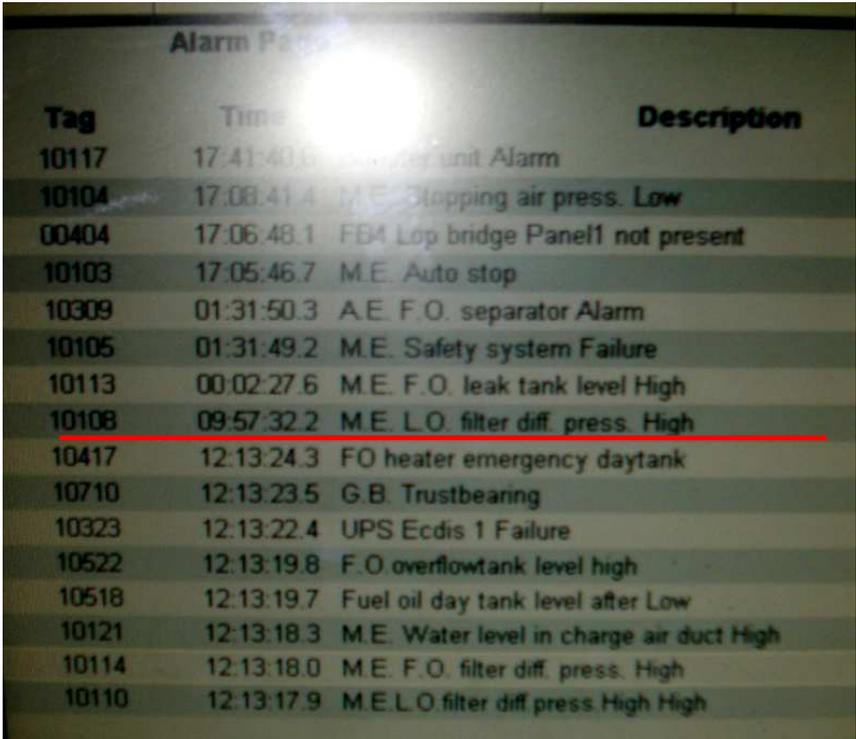
Engine alarms listing

Anyway, as shown on the picture opposite, no machinery alarm had been recorded between 10.57 am and 1.13 pm (local time). After that time the alarms recorded showed an abnormal engine temperature due to manoeuvres done by the master to make an attempt to get the vessel refloated.

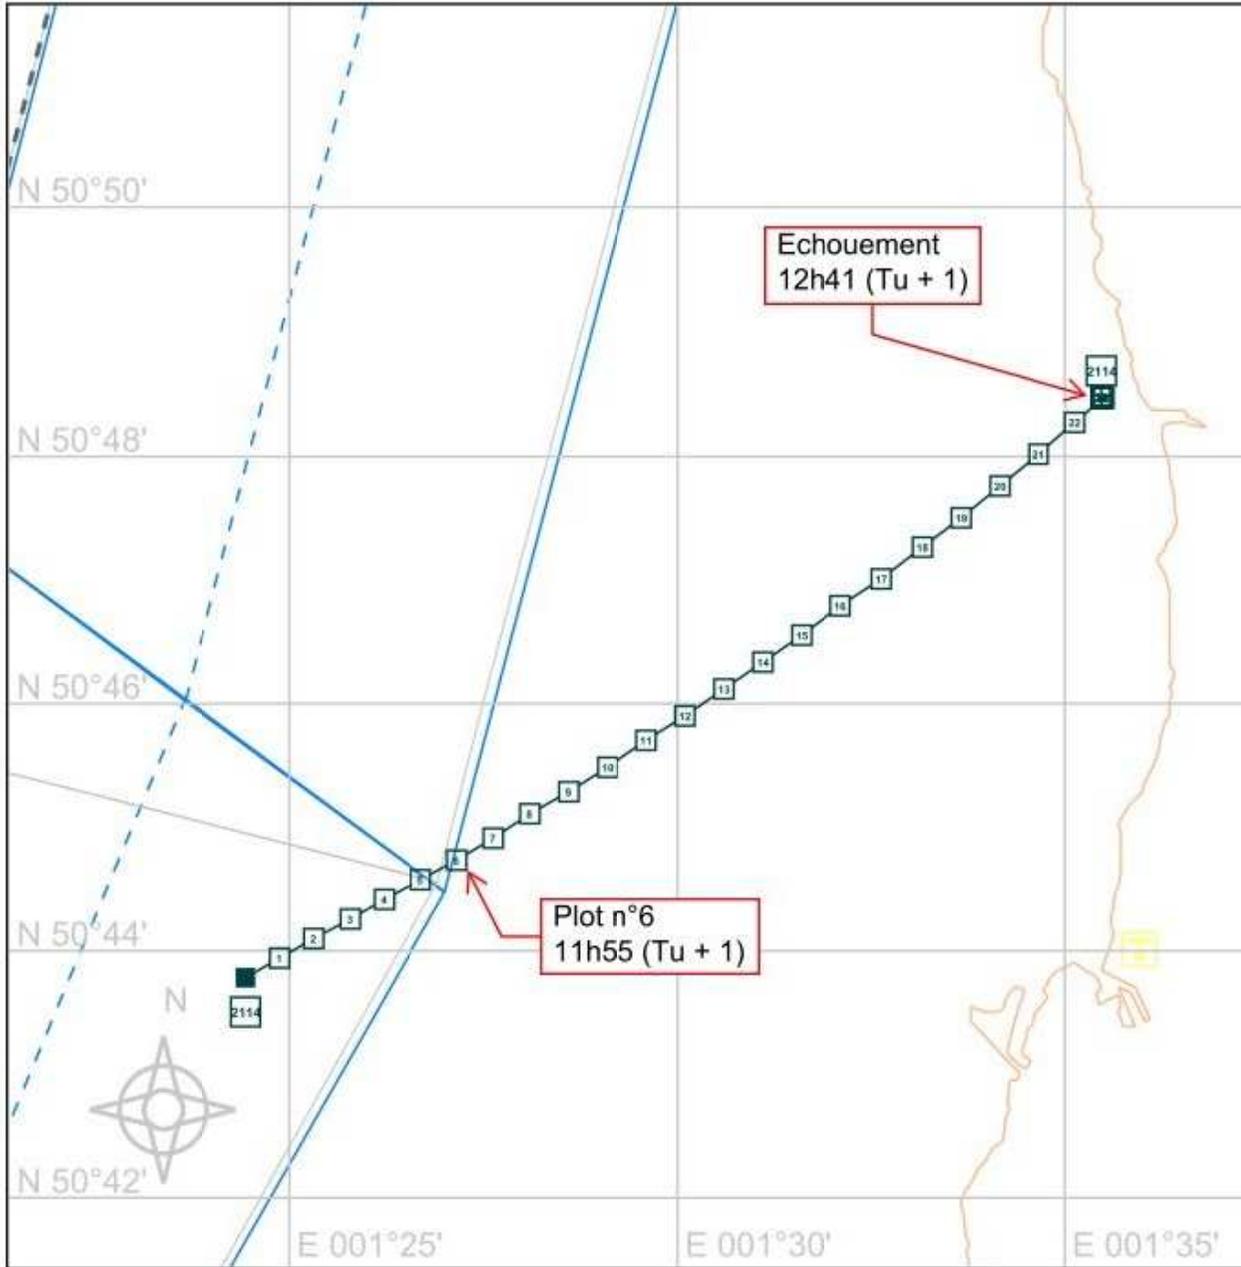
**Trajectographie SPATIONAV**

Un rejeu de la situation surface, au moyen du système SPATIONAV, confirme que le *MUSKETIER*, déjà identifié à BASSURELLE, a franchi à 11h56 la limite est de la voie montante et s'est engagé dans la zone de navigation côtière, cap au 060, vitesse 8 nœuds, soit environ 45 minutes avant l'échouement.
