# Rapport d'enquête technique

## **ECHOUEMENT**

**DU NAVIRE FLUVIO MARITIME**

**LE 31 MARS 2008**

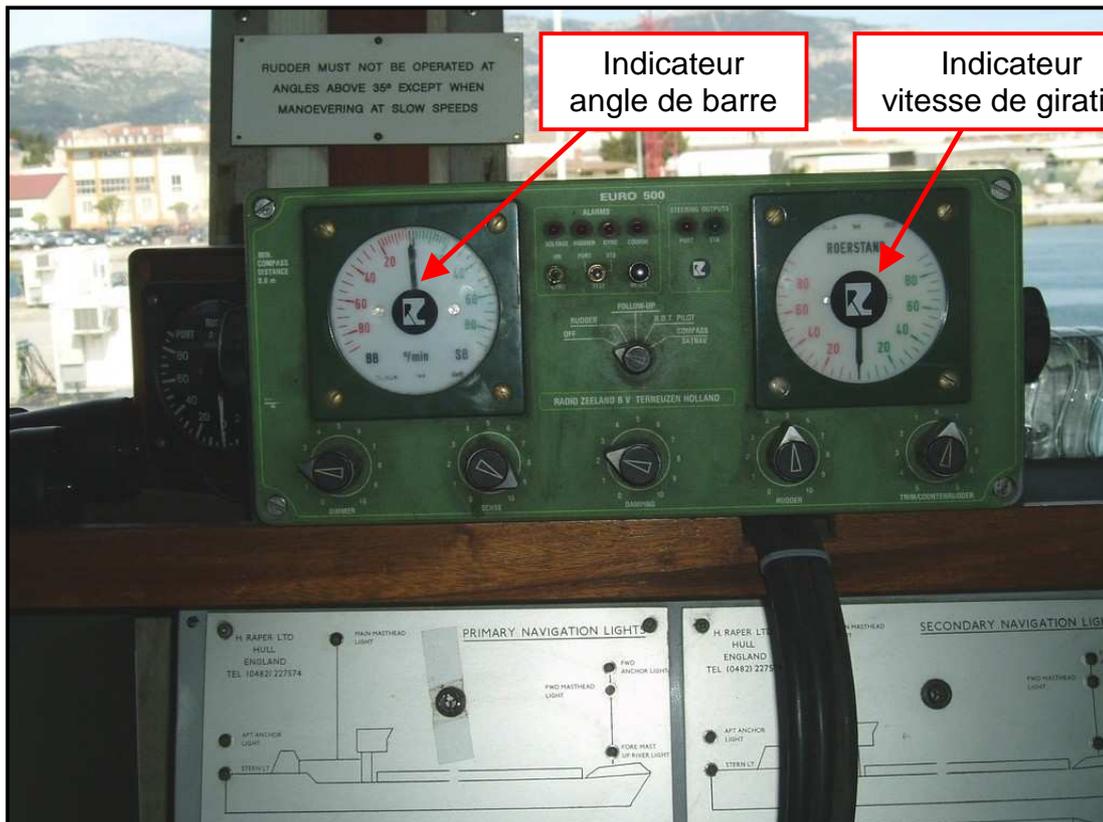
A noter la relative complexité du système de gouverne fluvio-maritime, qui n'est pas en cause dans ce cas d'accident, mais qui pourrait l'être selon l'avis des enquêteurs (pas de ségrégation entre la gouverne maritime, limitée à 35° en route et celle en fluvial, étendue à 90° en manœuvre).

Commandes appareil à gouverner.

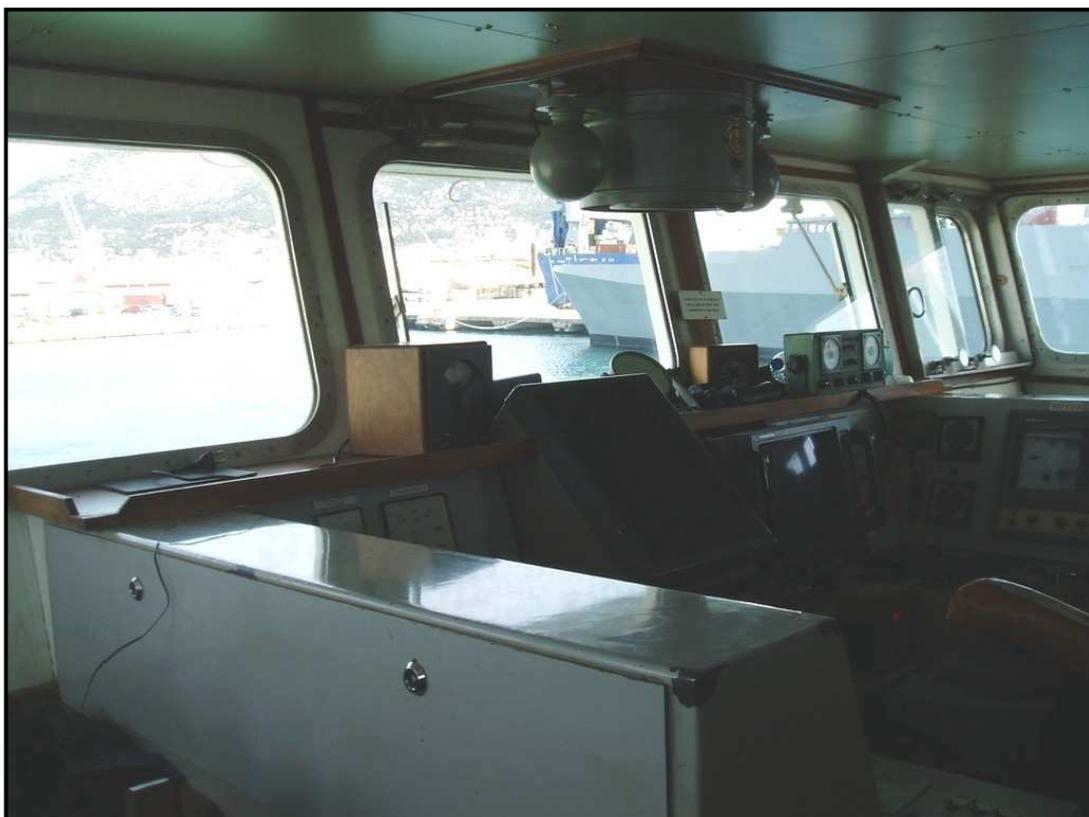
Vue générale de la passerelle. Le commandant se tenait à gauche.

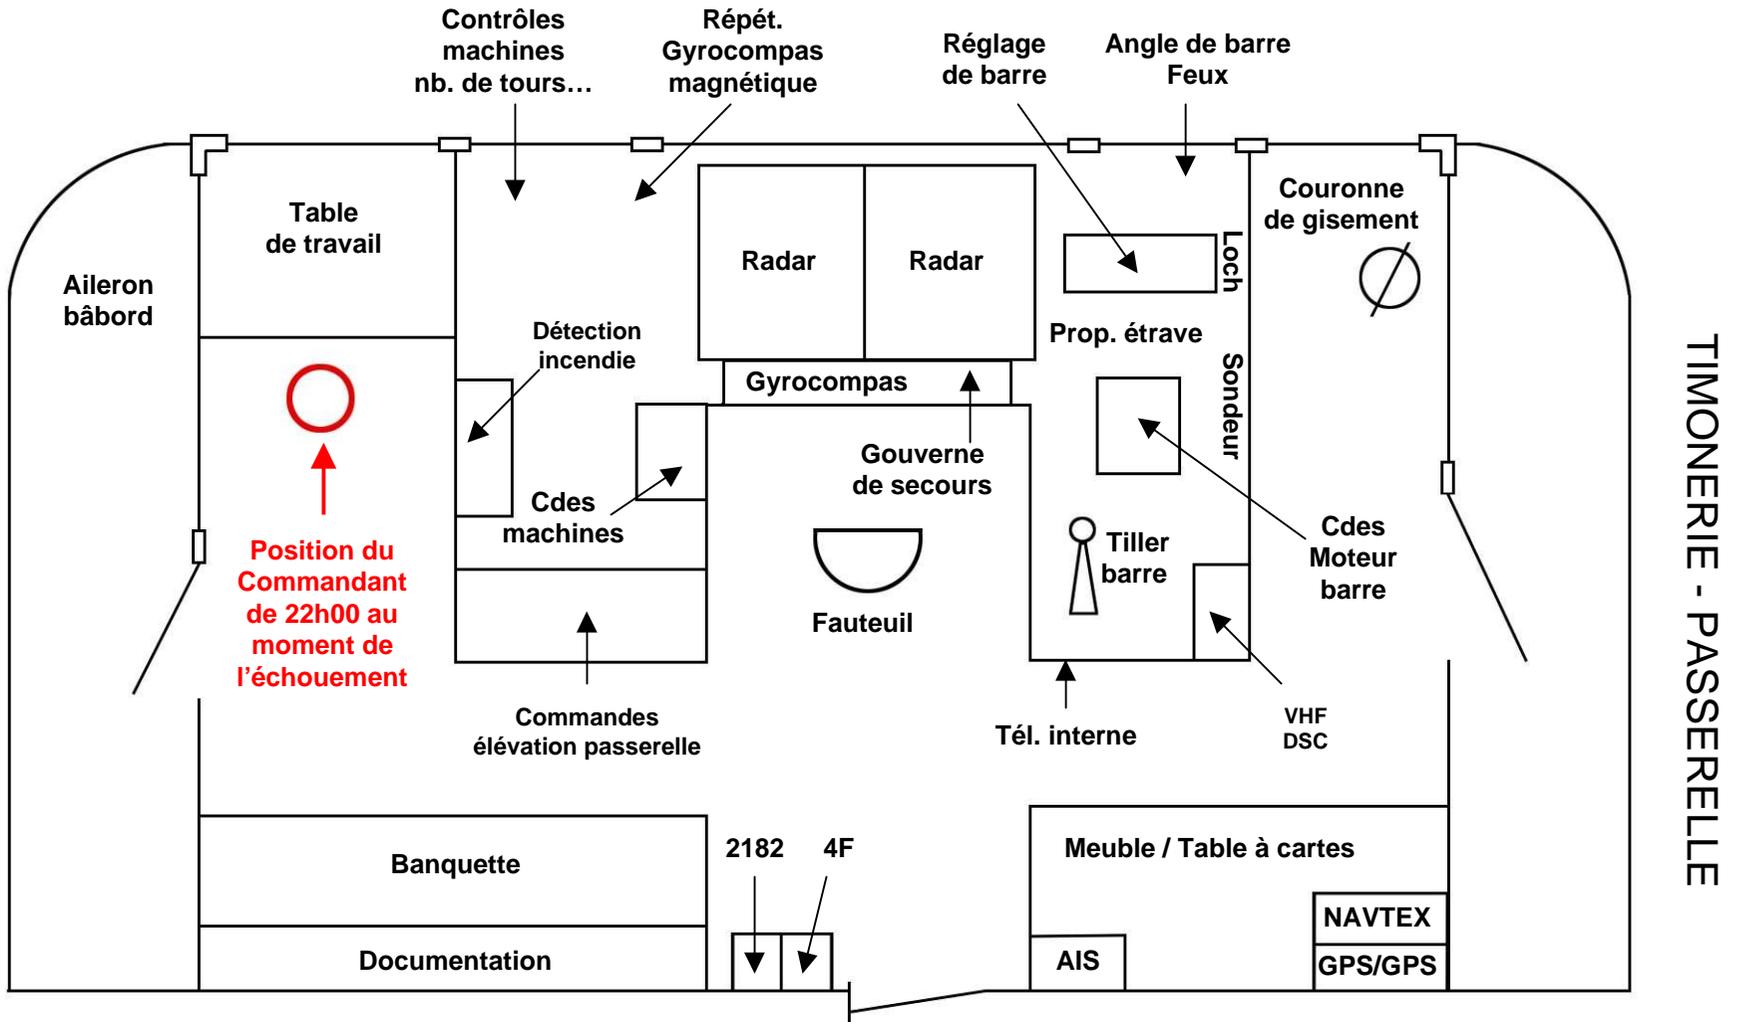
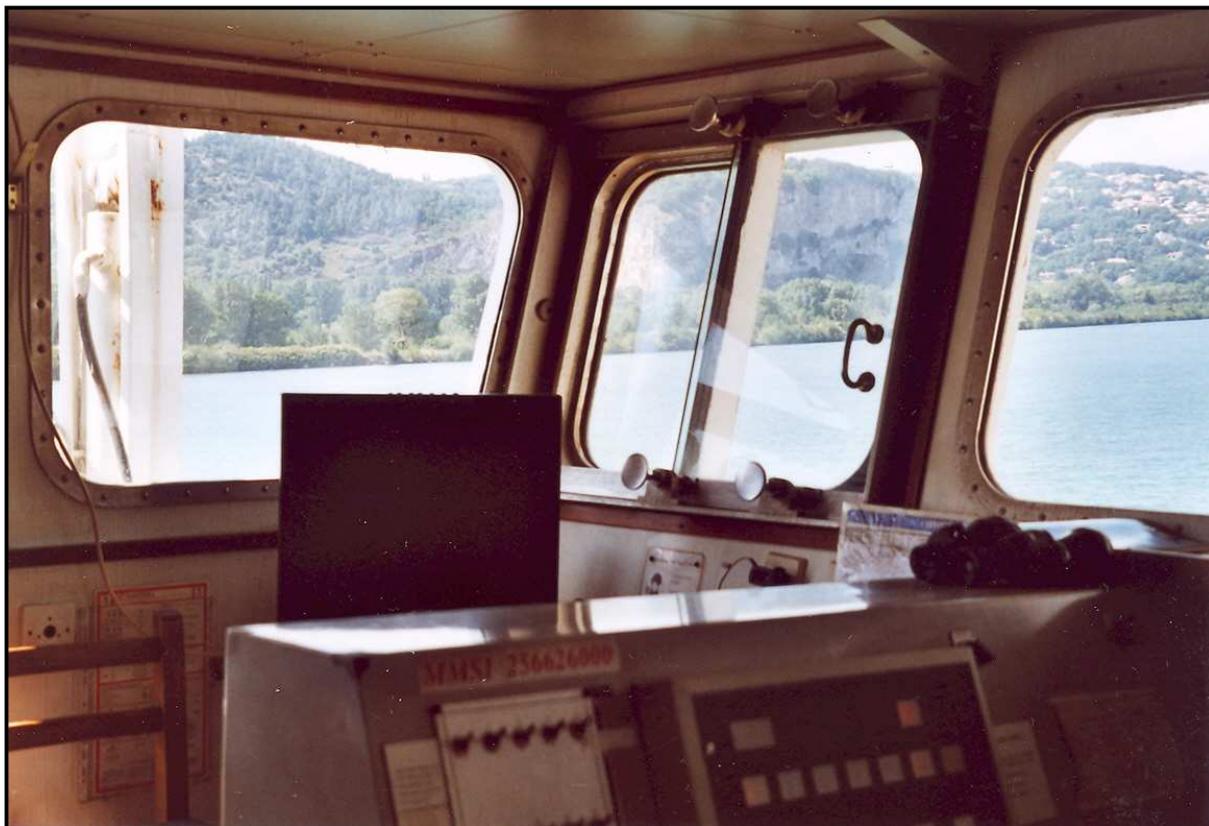
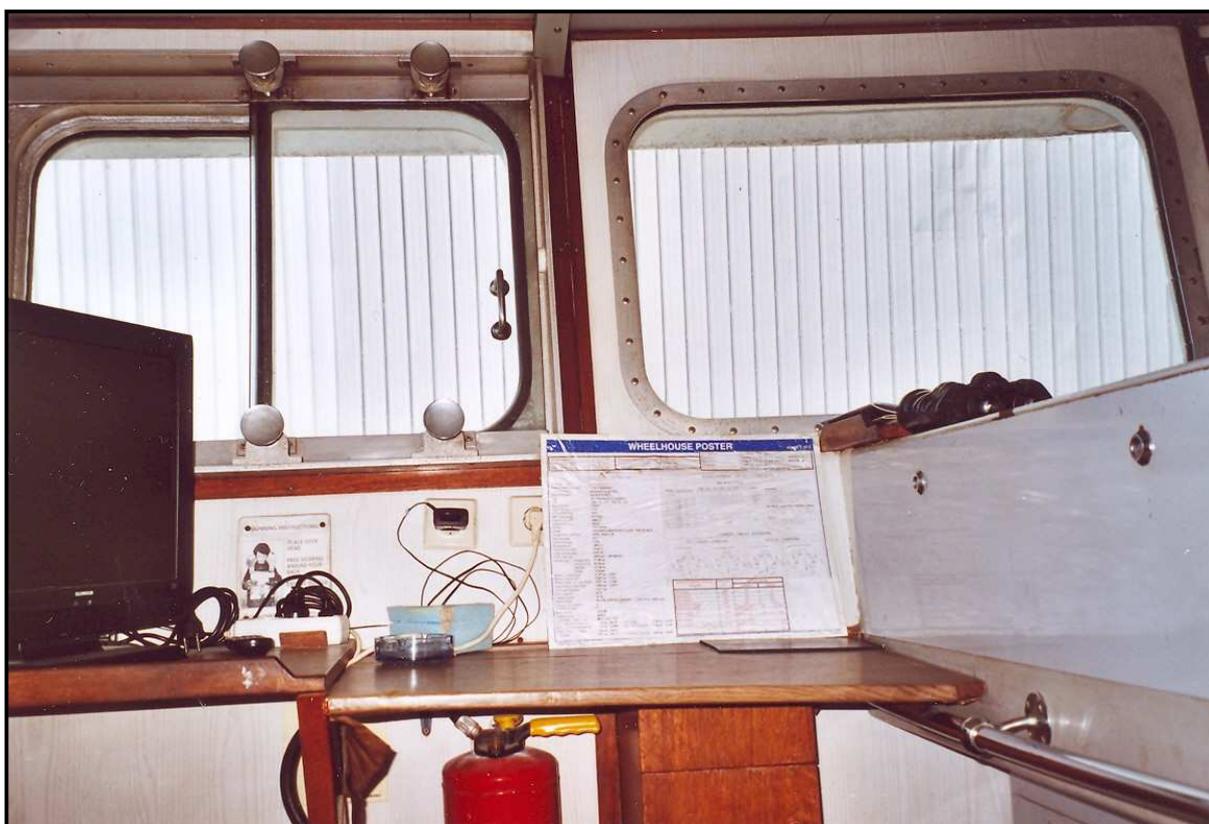
- Ayant alors entré dans le GPS, les coordonnées du point tournant suivant, en fait celui situé à 0'8 dans le Nord du Cap des Mèdes, il se consacre alors à des tâches administratives et commerciales sur son ordinateur disposé sur la table de travail située à bâbord avant de la timonerie (voir croquis et photographie).

- Au lieu de cela, le capitaine, toujours seul, se met au travail sur son ordinateur disposé sur la table située à bâbord avant de la timonerie. Il s'agirait de tâches administratives.
- L'utilisation de l'ordinateur a pour conséquences :
  - . la polarisation de l'attention,
  - . la diminution de la perception du temps qui s'écoule (environ deux heures),
  - . la quasi impossibilité de veille pour ces raisons, ainsi que la différence de « lumière » entre l'écran et l'extérieur d'une nuit sans aucune lumière (pluie), et enfin le problème d'accommodation visuelle entre la distance de l'écran et les éléments extérieurs.

Vues de la passerelle côté bâbord.  
Le commandant était assis à la table de travail.

**7.1.2** L'armateur s'assurera que, durant le quart, la priorité soit donnée à la veille et au suivi de la navigation ;

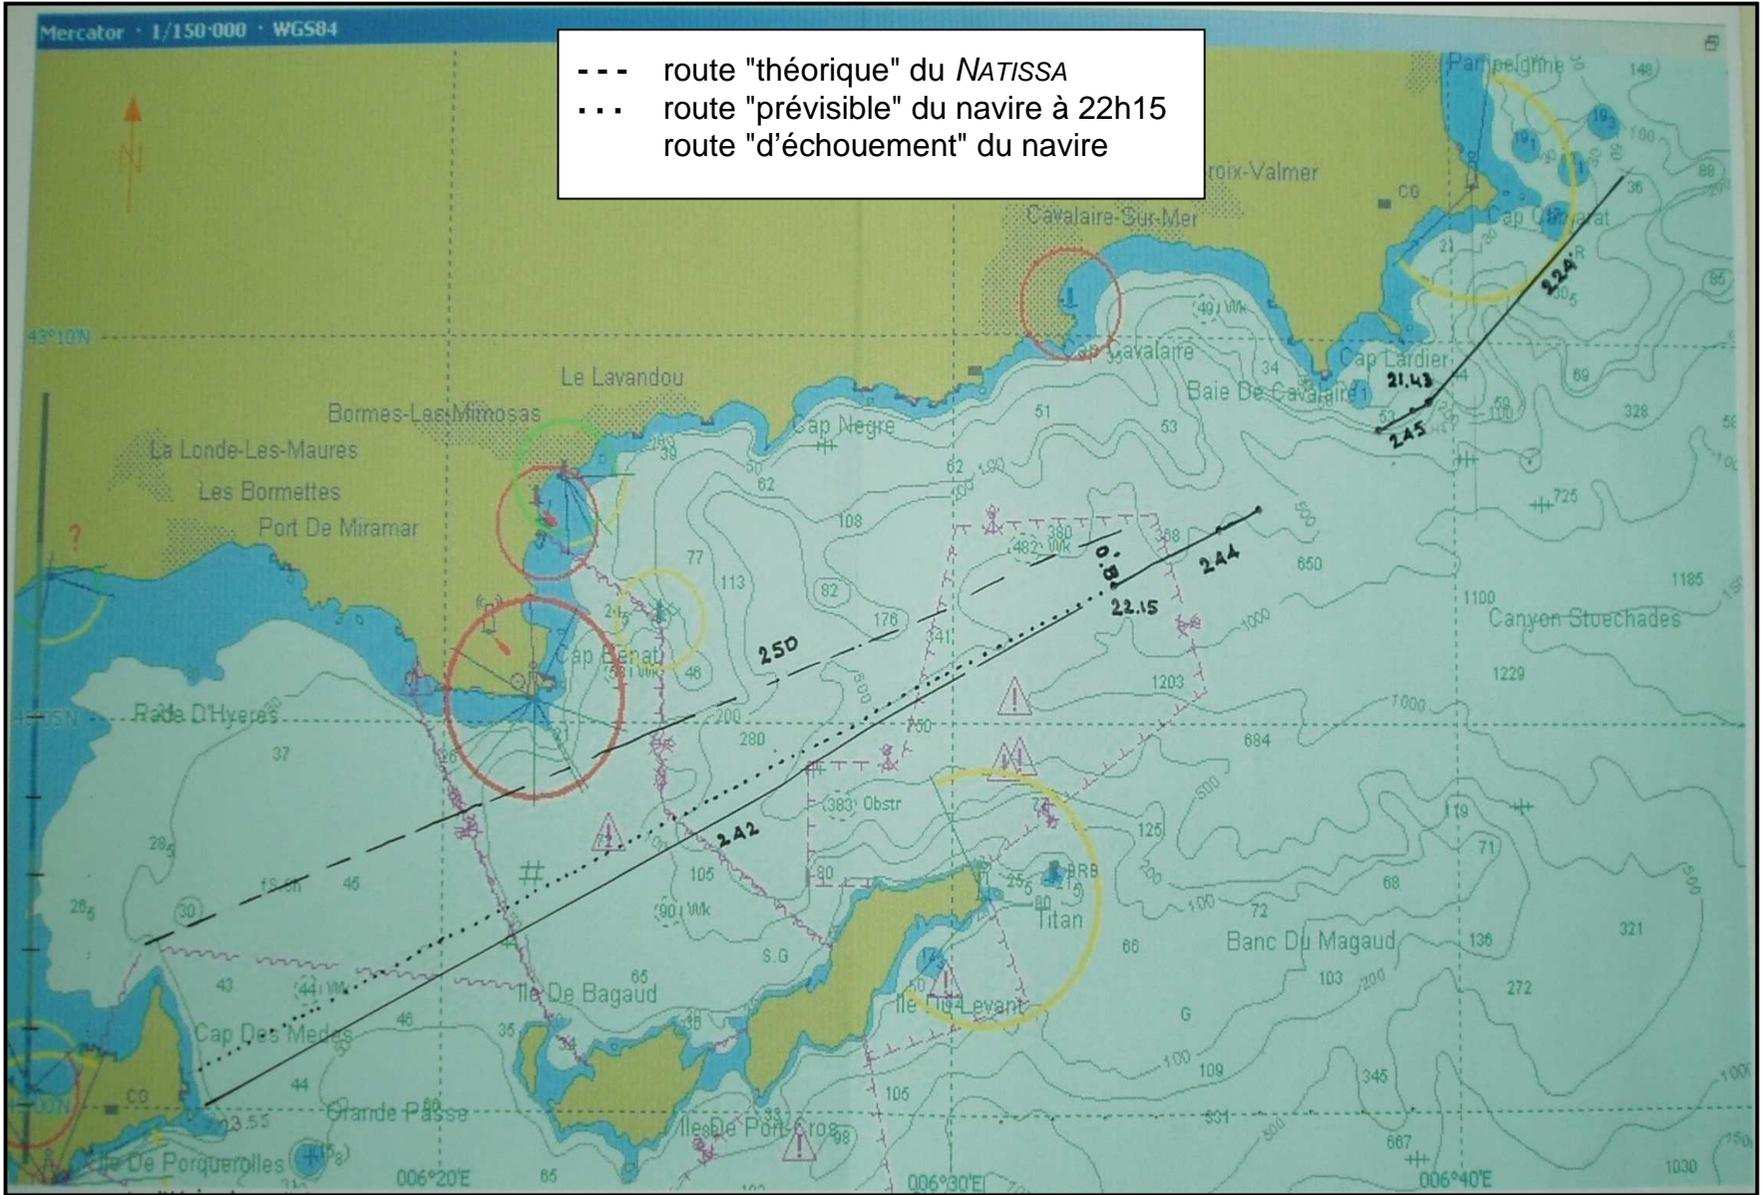
Routes prévues et réellement suivies par le NATISSA

- Le point de changement de route situé à peu près dans le Sud de ce cap, à 1,5 mille, franchi à 22h00, sans précision quant à la vérification de ce point,
- La route tracée au 249 pour passer entre le continent et les îles d'Hyères, sans aucune mention de points durant les deux heures nécessaires pour accomplir le parcours à 10 nœuds,
- Le point tournant situé à 0,8 mille du Cap des Mèdes,
- La route tracée au 250 pour franchir la petite passe de Giens.

- Le passage du point de changement de route du Cap Lardier à 21h43, et non 22h00,
- La venue progressive du navire du 224 au 249 pendant les cinq minutes qui suivirent,
- Une nouvelle trace entre 22h00 et 22h14, sur une route au 244 qui, à 22h15, se trouve déjà à 0'6 au Sud de la route à suivre, essentiellement du fait que le navire gouverne toujours à gauche du 249, en fait entre 242 et 247.

- Au coucher du soleil, le quart à la passerelle n'est pas renforcé par un veilleur, seule chose qui soit claire dans STCW.
- Si le navire change de route à 21h43 et non 22h00 comme indiqué sur la carte, sans autre précision quant à la vérification de ce point, il apparaît qu'il ne suit pas sa route prévue au 249 mais une route toujours à gauche de quelques degrés.

- Sur la carte, entre 21h43 et 23h55, heure de l'échouement, on ne trouve aucun point qui aurait permis de détecter cette « anomalie » et la dérive, pour les rectifier.

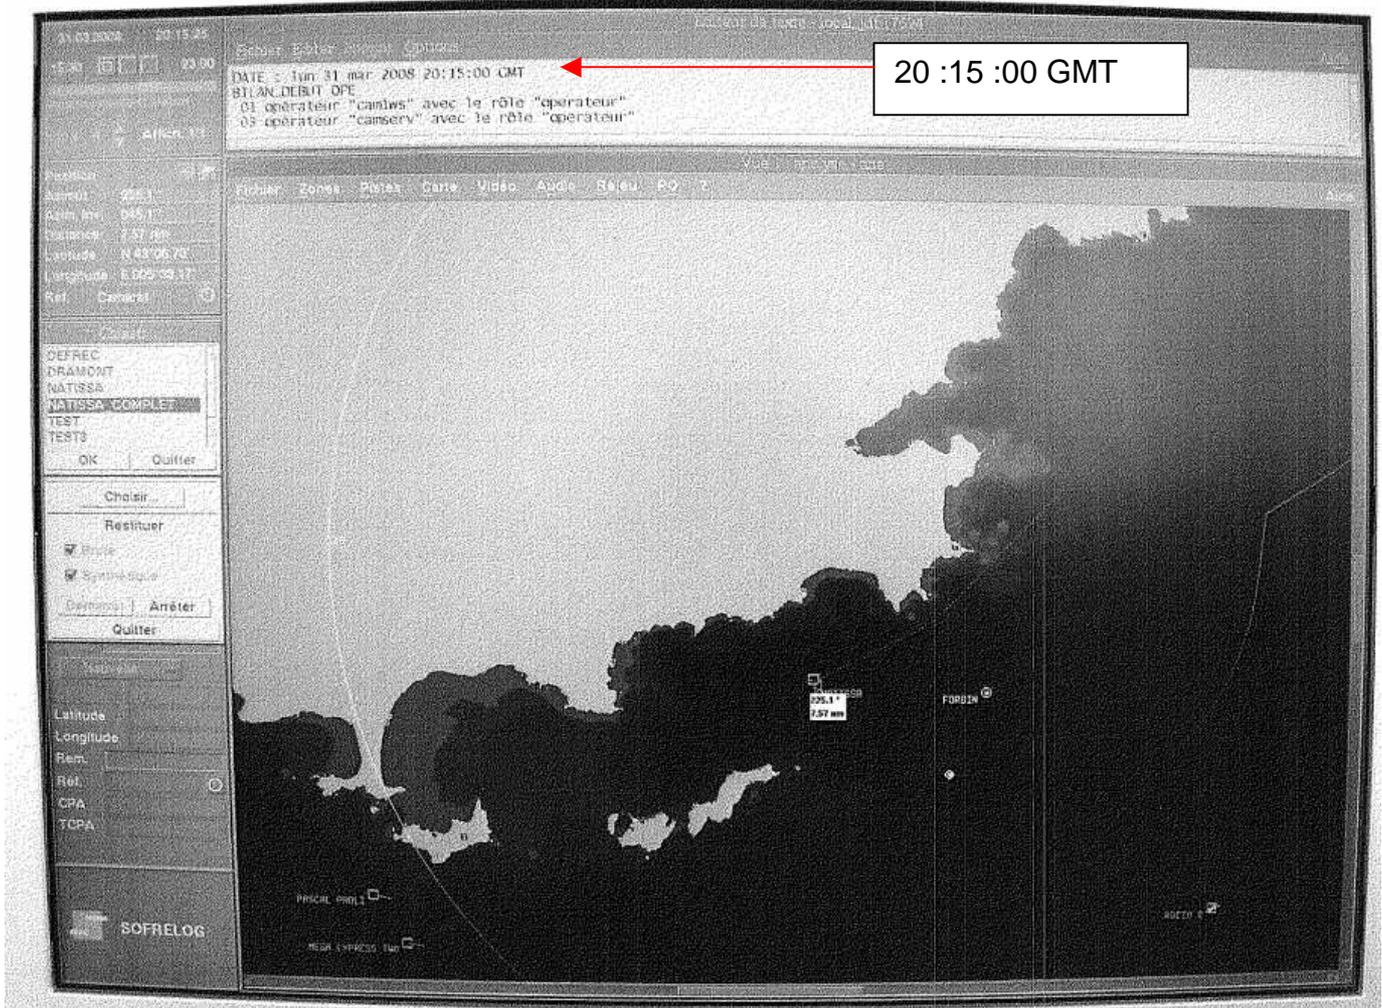
## Dernier enregistrement de la position du NATISSA par le Sémaphore du CAP CAMARAT

A partir de ce moment (22h15), on perd sa trace mais on note déjà que le navire se dirige vers le milieu de la côte Ouest de Porquerolles.

On aura noté que du fait de sa position et des zones d'ombre, le sémaphore de Camarat n'a qu'une couverture limitée de cette zone Est de la route entre le continent et les îles d'Hyères.

- à l'amélioration de la couverture des zones d'ombre,
- à la formation des personnels concernés et à leur sensibilisation au suivi des routes de navires pouvant apparaître comme aberrantes.
