**ECHOUEMENT**  
**DU CARGO FLUVIO-MARITIME**  
**BATTANT LE PAVILLON DES ILES**  
**ANTIGUA & BARBUDA**  
***RMS RATINGEN***

**SURVENU**  
**LE 25 MARS 2003**  
**SUR LA PLAGE DE**  
**BERCK-SUR-MER**  
(Pas-de-Calais)

**RAPPORT**  
**D'ENQUETE**  
**TECHNIQUE**

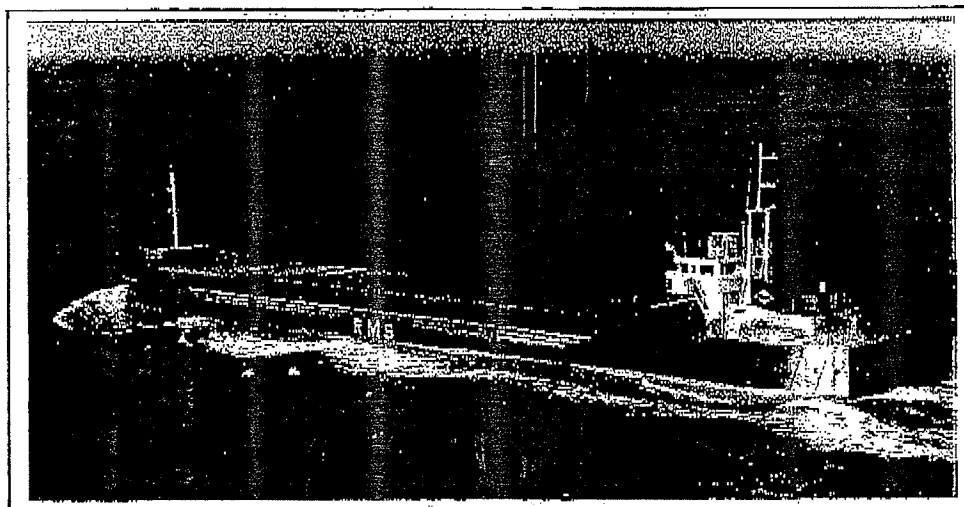
Folgende Schäden wurden festgestellt:

Plastische Verformung und Lackschäden
