Rapport d'enquête technique

# ***TEHORO III - KONEMU***

# Rapport d'enquête technique

## Échouements des navires ***TEHORO III*** & ***KONEMU*** survenus le 1<sup>er</sup> avril 2005 en baie de Wahda à Lifou Iles Loyauté

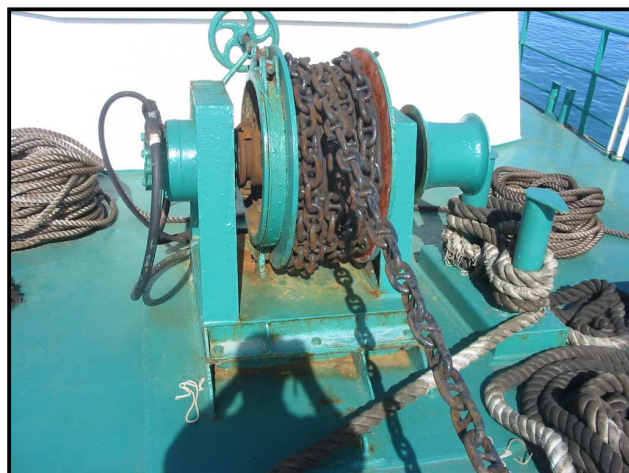
Le guindeau était embrayé, paré à dévirer, sous pression hydraulique. La ligne de mouillage, sans saisine d'ancre, n'était donc pas à son poste de mer, comme elle aurait dû l'être, ancre saisie et guindeau débrayé, frein serré.

Quand il a fallu mouiller, la centrale hydraulique étant dépendante du moteur principal, le clabot du guindeau, sous pression, n'a pu être relâché pour revenir en position "débrayé" et le commandant s'est résigné à ne pas mouiller.

Pourtant, il aurait suffi de démonter la durite d'huile, voire de la sectionner, pour faire chuter la pression du circuit et libérer ainsi le clabot.

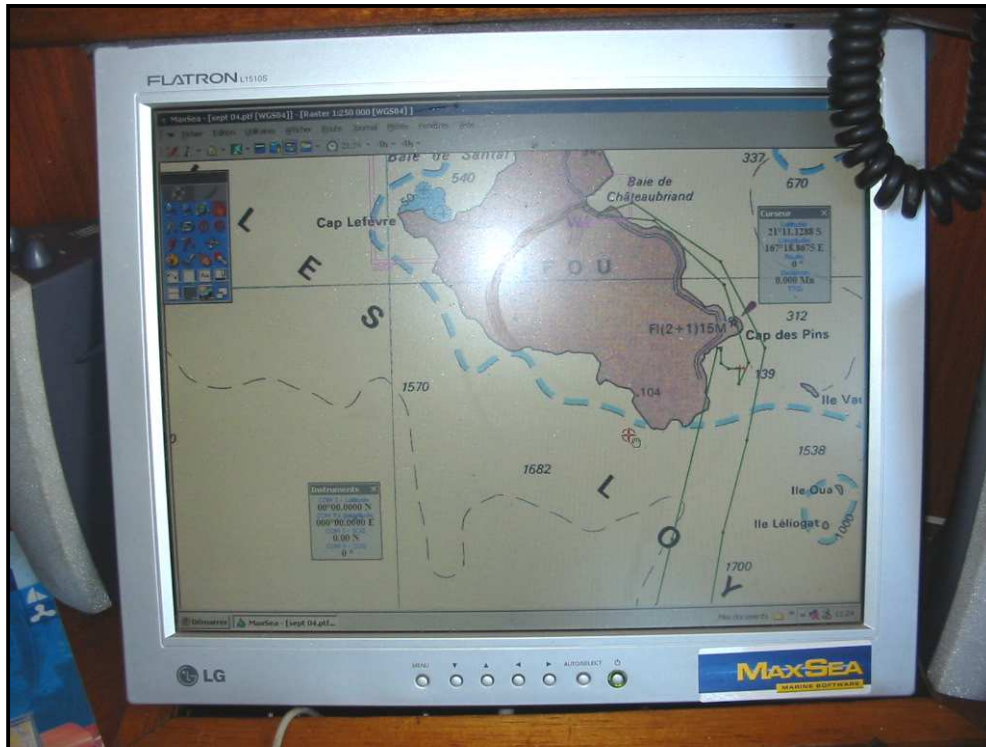
Photographie de l'écran du logiciel de carte électronique prise le 24.05.05, cinquante trois jours après l'accident : elle montre qu'en navigation courante, si les points ne sont pas portés sur la carte papier, ils ne le sont pas non plus sur la carte électronique. Seuls les points "marqués" pendant l'événement figurent sur la carte ; en particulier le demi-tour du navire avant l'avarie totale du moteur et la dérive jusqu'à la côte.
