Rapport d'enquête

**Explosion à bord du navire de plaisance *CHICHI*
le 8 avril 2017 devant Bandol (7 personnes blessées)**

Bureau d'enquêtes sur les événements de mer

Rapport publié : novembre 2017

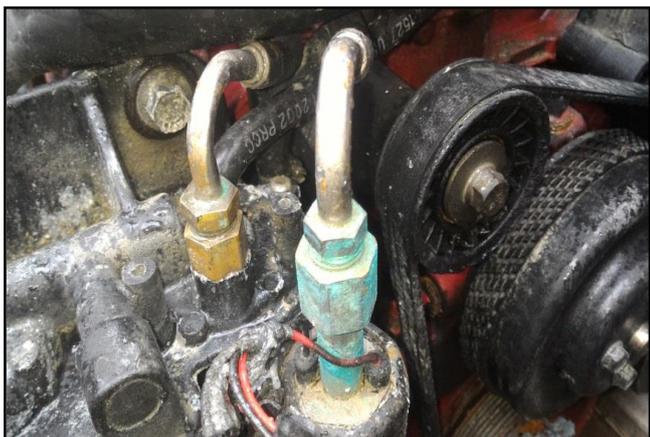
Considérant l'état intact du réservoir et du circuit d'alimentation jusqu'aux pompes à combustible, la cause la plus probable de la fuite, serait un desserrage de l'écrou de la tuyauterie de retour de la pompe à essence du moteur bâbord. Le raccord côté alimentation est oxydé, ce qui n'est pas le cas de celui côté retour.

Cependant, une autre hypothèse serait une fuite lors du remplissage du réservoir. Mais l'examen visuel des parties accessibles du réservoir et du circuit de remplissage n'a pas mis en évidence d'anomalie.
