Rapport d'enquête

**Explosion à bord du *SARKOSUD III*,
le 15 juin 2018 dans le port de Porto**

Bureau d'enquêtes sur les événements de mer

Rapport publié : février 2019

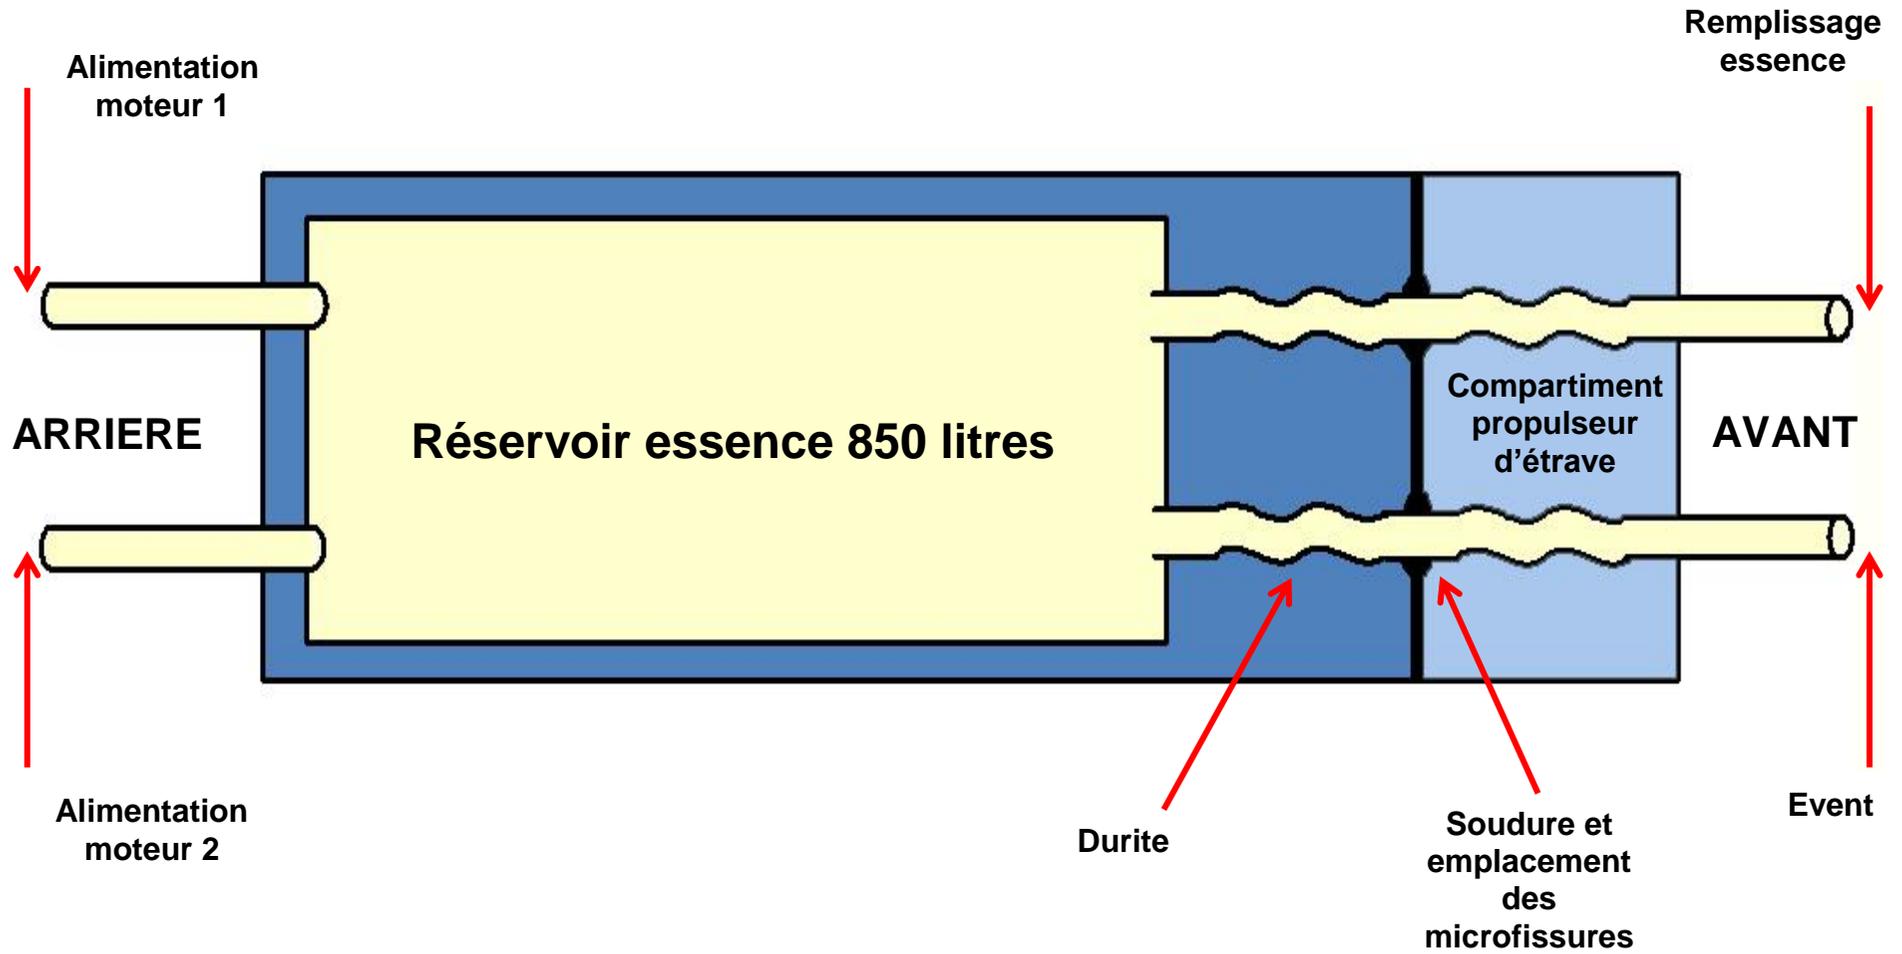
Cale et réservoir

remise en état et contrôle de l'ensemble des éléments. Lors d'un contrôle approfondi du circuit d'essence après l'accident, des microfissures sur les soudures au niveau du passage de la cloison ont été détectées. (Voir schéma cale et réservoir).

Une présence de vapeurs d'essence provenant de fissures sur les soudures situées au passage de cloisons dans le compartiment propulseur d'étrave est à l'origine de l'explosion.

Le circuit d'essence a été entièrement éprouvé. Les soudures du tuyau de passage de la cloison du compartiment propulseur d'étrave avaient été réalisées par procédé MIG, elles ont été refaites en utilisant le procédé TIG (plus fiable car contenant moins d'impuretés).

Les durites ont été remplacées par des durites d'un modèle approuvé pour l'essence et une trappe de visite a été installée pour permettre des contrôles plus fréquents.
