# Rapport d'enquête Marine investigation report

**Heurt d'un quai par le porte-conteneurs *AS FLORETTA*  
le 6 avril 2018 en Seine (terminal Radicatel)**

**Contact with a quay made by the container ship *AS FLORETTA*  
on 6 April 2018 on Seine River (Radicatel Terminal)**

Rapport publié : septembre 2018

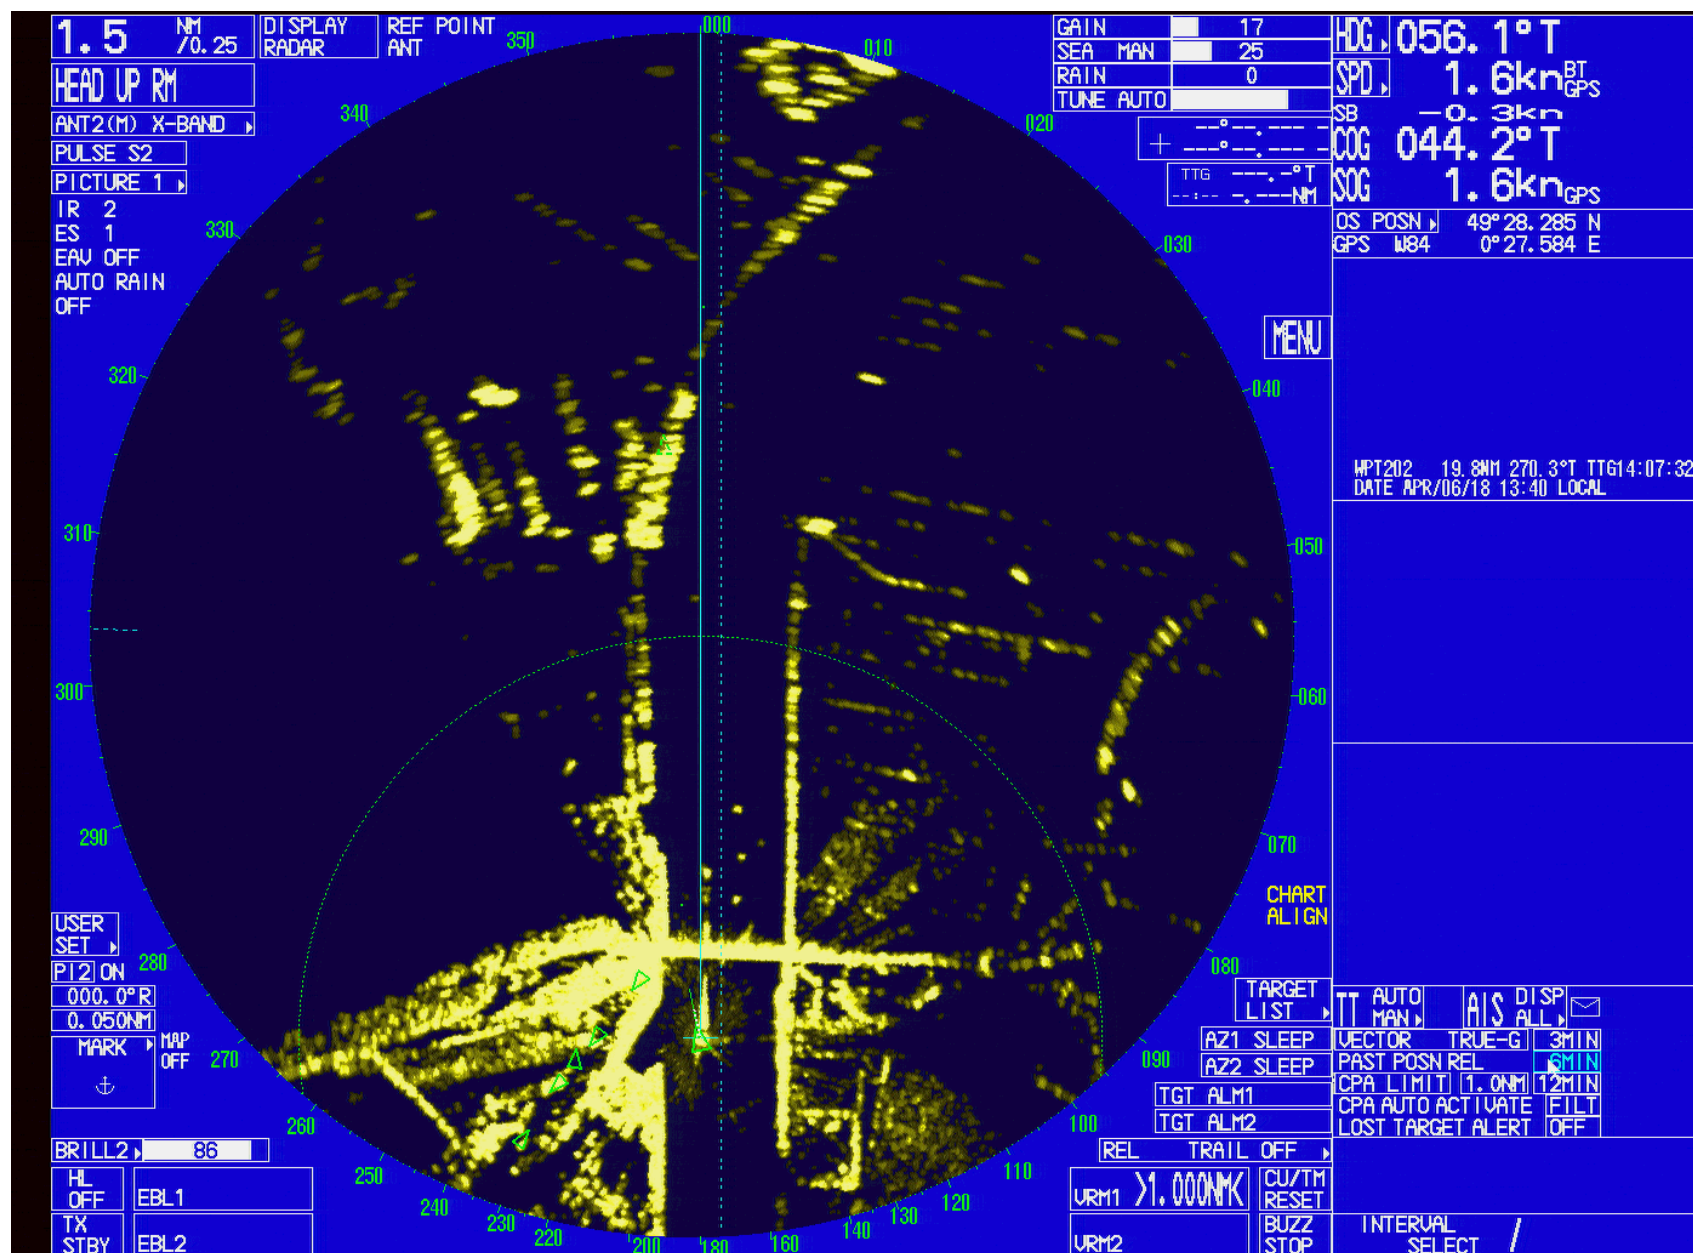
À **13h40**, l'AS *FLORETTA* passe sous le pont de Tancarville et commence à dériver vers le nord. Le remorqueur effectue les manœuvres demandées par le pilote.

S-VDR 13h40 : AS *FLORETTA* au pont de Tancarville

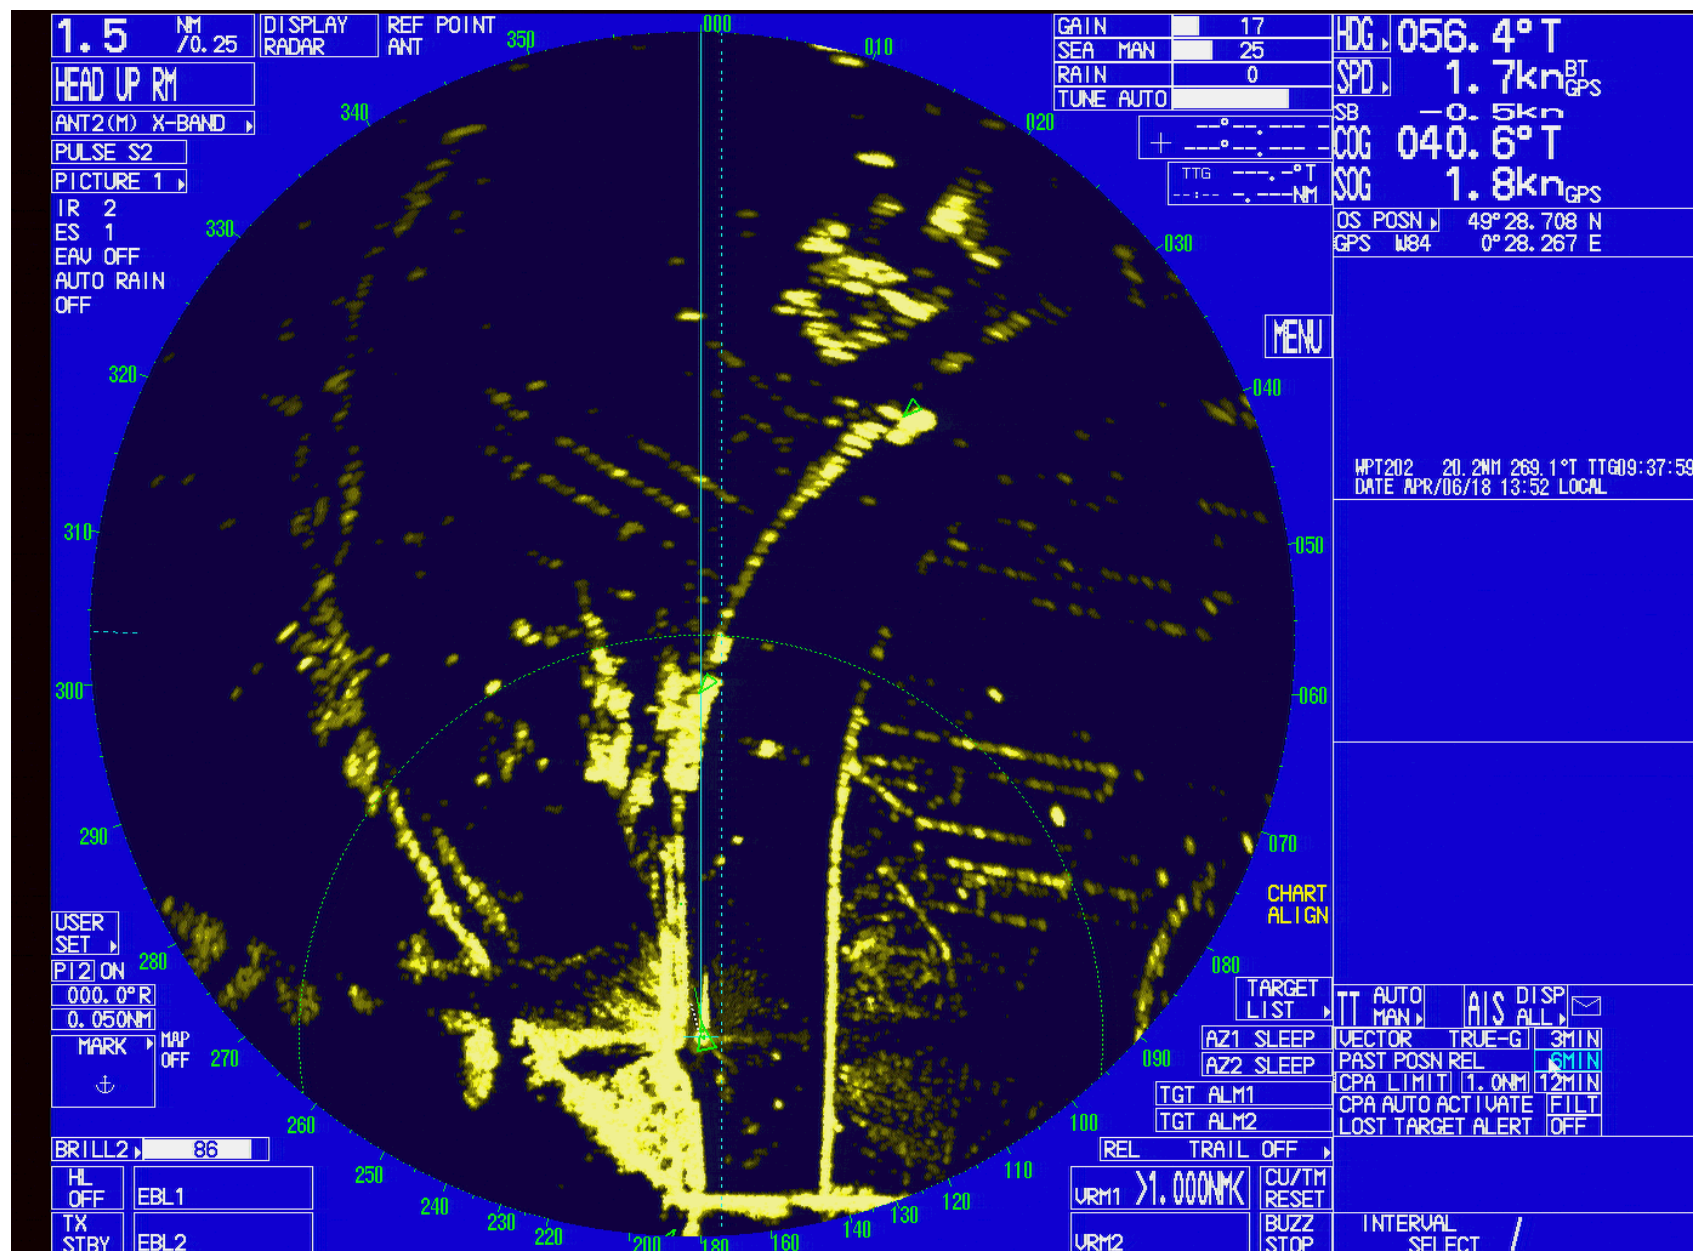
À **13h52**, (S-VDR) l'AS *FLORETTA* passe la position de l'ancien appontement de l'Équipement, situé à mi-chemin entre le pont de Tancarville et le terminal Radicatel. La faible distance de l'AS *FLORETTA* avec la berge ne suscite pas de commentaire, tant sur la passerelle du navire qu'à bord du remorqueur.

S-VDR 13h52 : AS FLORETTA à l'apportement Équipement

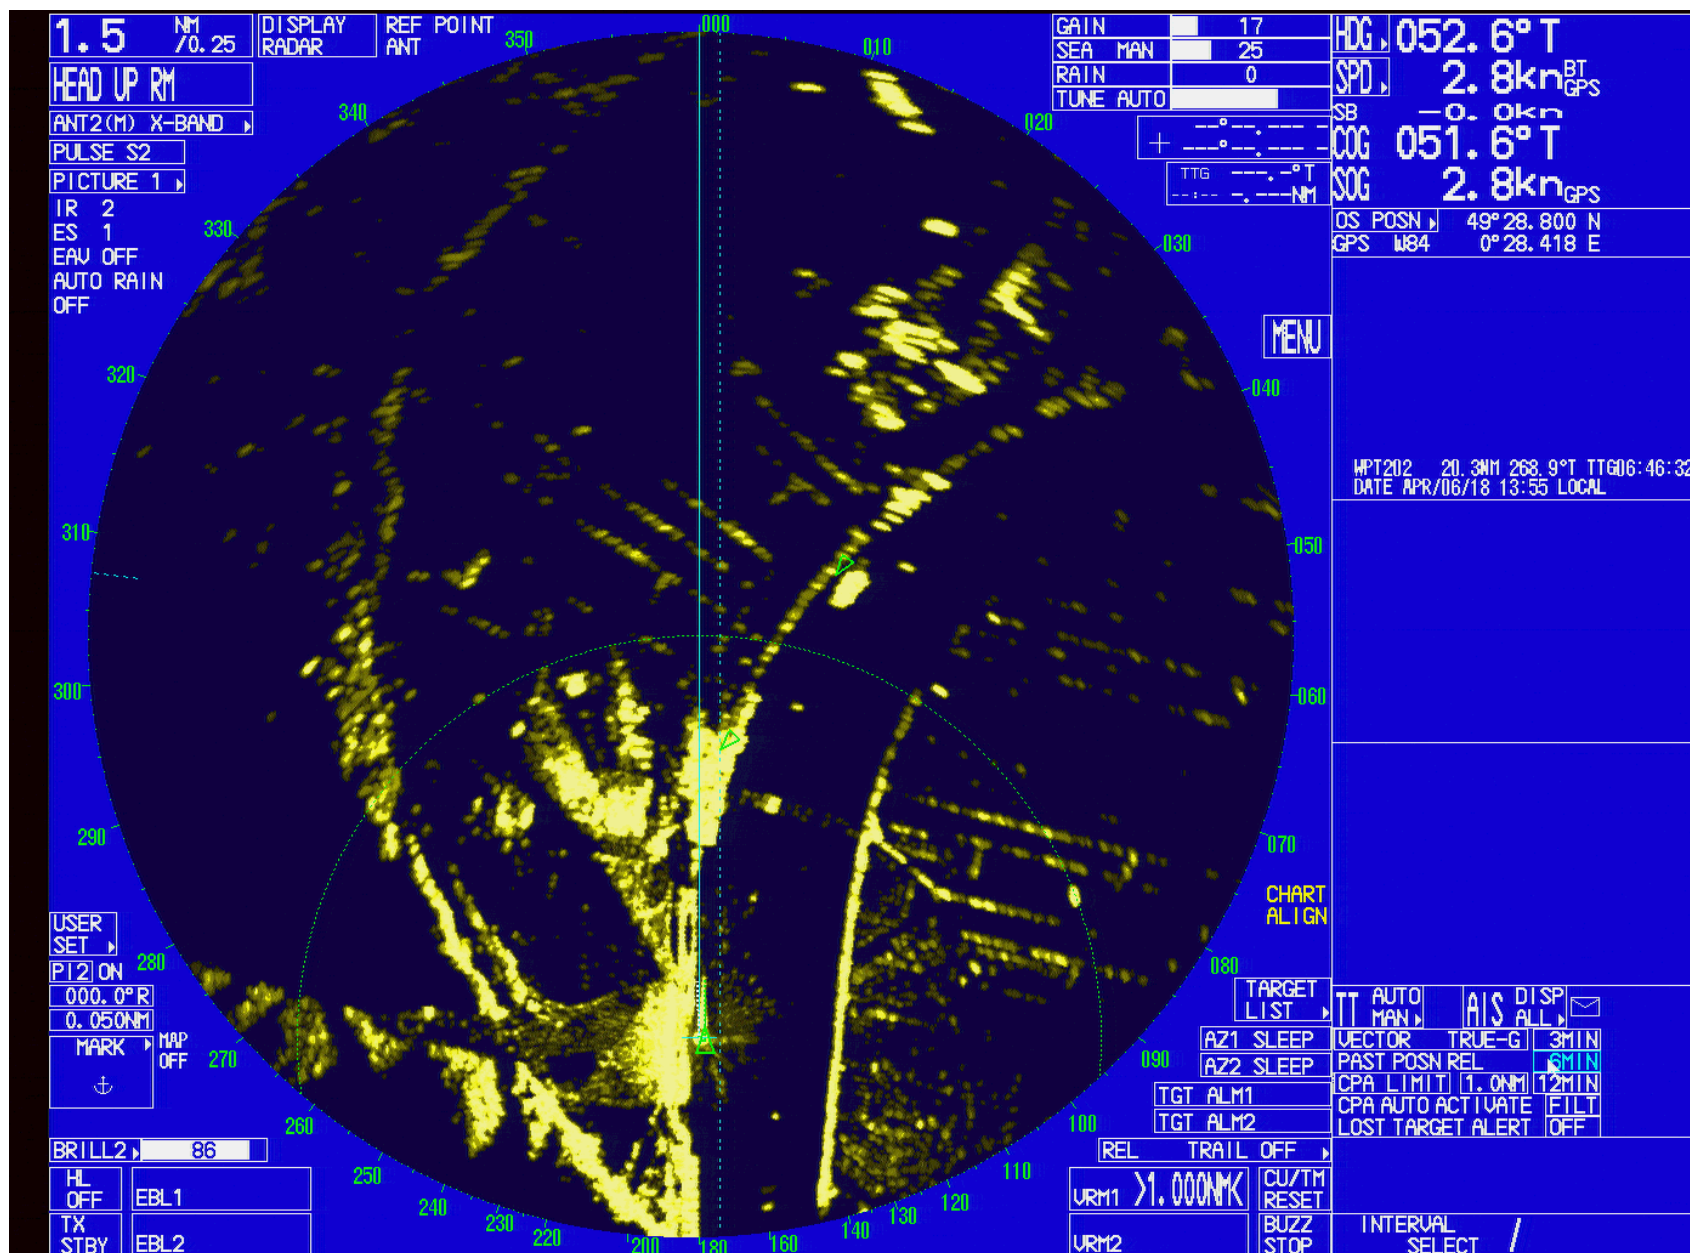
À **13h55**, le capitaine du remorqueur déclare à deux reprises au pilote de l'AS *FLORETTA* « vous touchez derrière, pilote » (les remontées de vase ont en effet été vues depuis la passerelle du remorqueur). La vitesse reste cependant constante et aucune secousse n'est ressentie par le commandant et le pilote.

S-VDR 13h55 : échouement de l'arrière

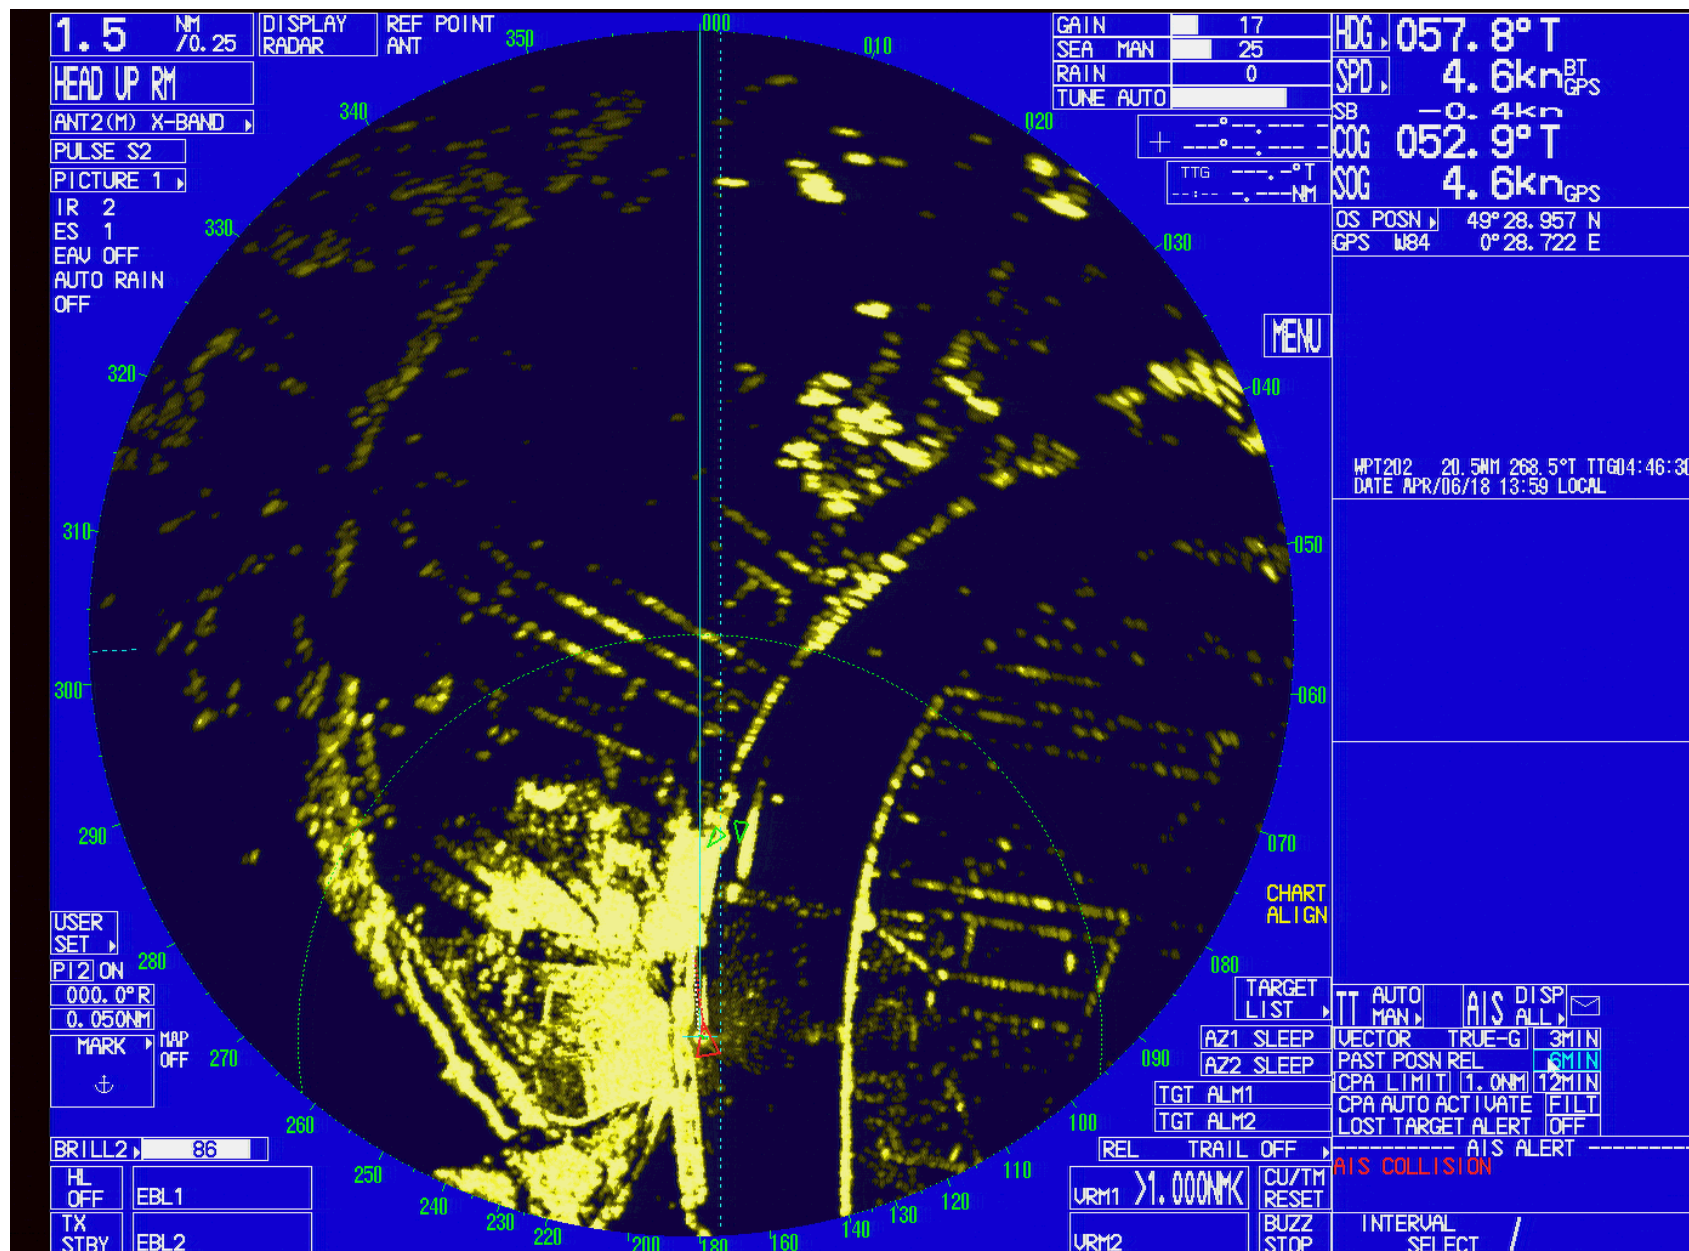
S-VDR 13h59 : croisement AS FLORETTA / PARAGON imminent

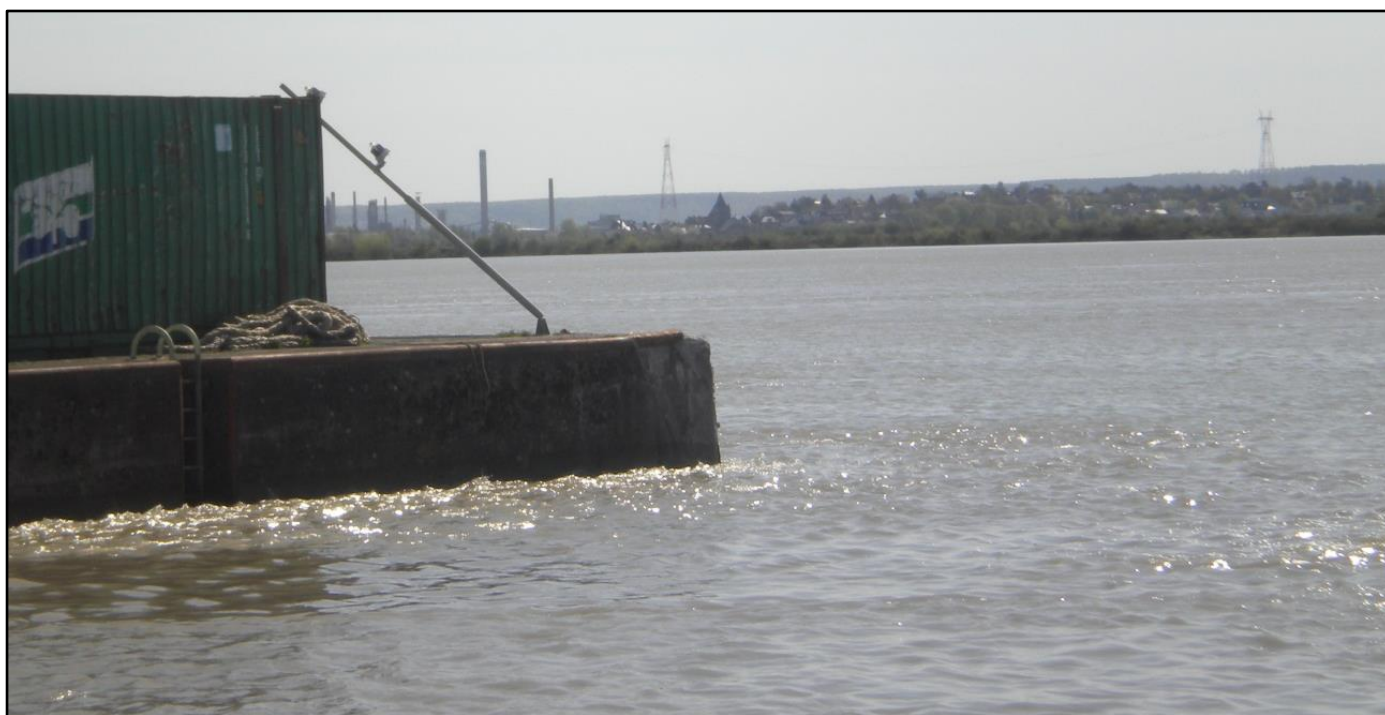
Angle du quai vu de l'aval

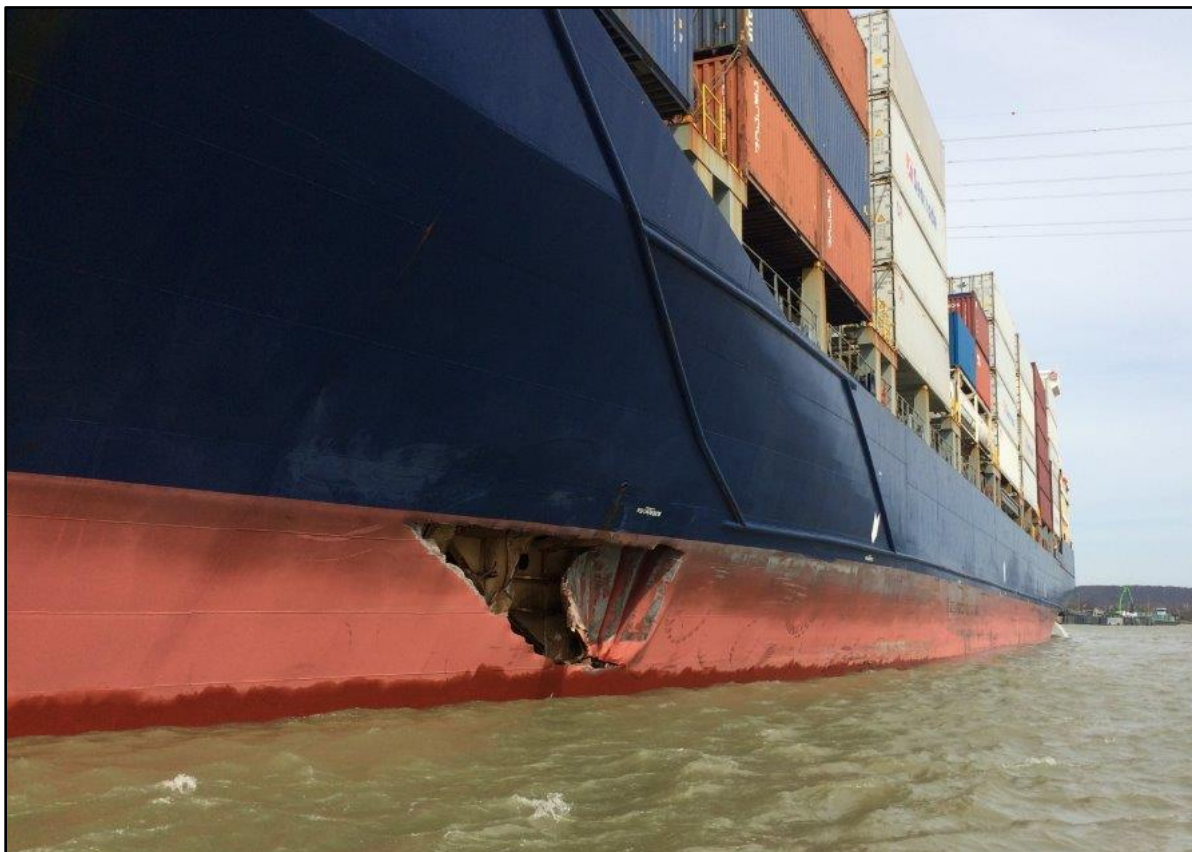
Quelques minutes plus tard, l'*AS FLORETTA* croise le *PARAGON*, qui fait route dans la partie sud du chenal de navigation, et heurte le coin aval du quai Radicatel, occasionnant une déchirure de 8 mètres de long sur 3 de haut sur son avant bâbord, à hauteur de deux water-ballasts vides.

À **14h02**, l'AS *FLORETTA* heurte l'angle du quai au niveau des water-ballasts n°04 et 06 bâbord et prend un fort coup de gîte sur tribord. cf. annexe C : ECDIS portable pilote *PARAGON*.

Avarie après heurt du quai

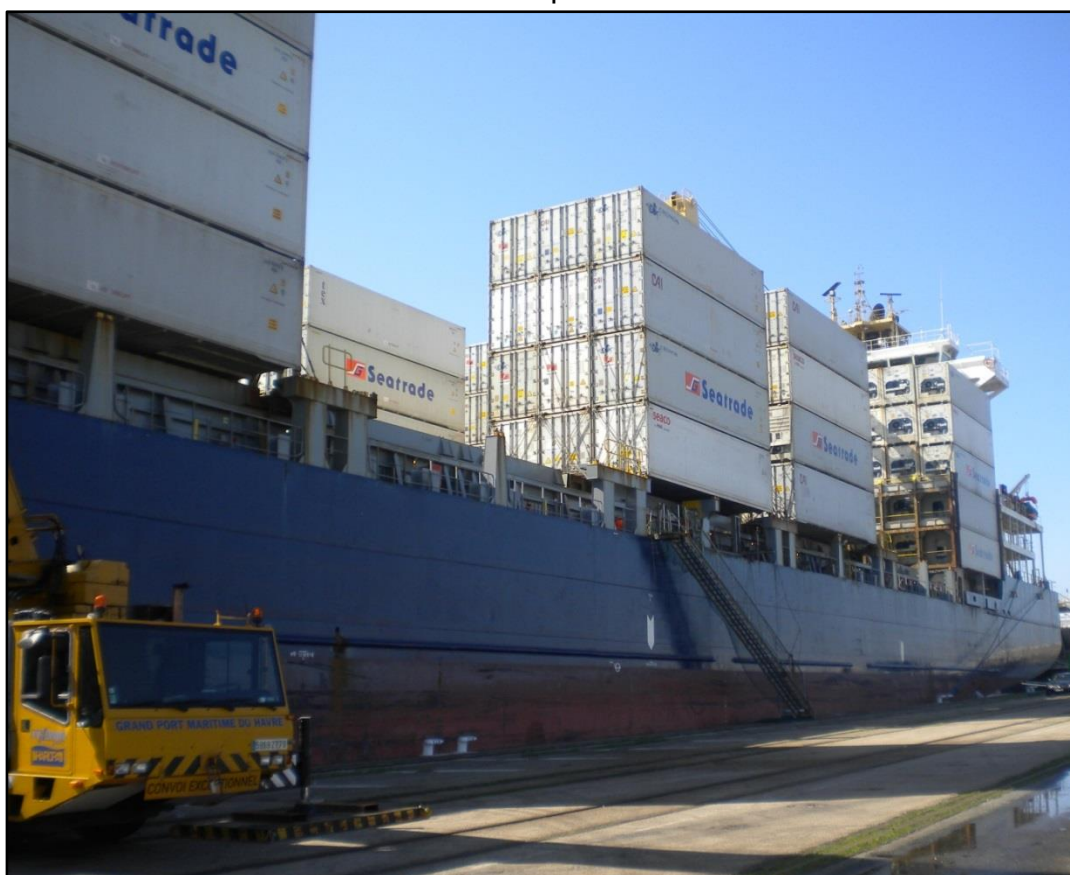
AS FLORETTA en réparation au Havre
