Rapport d'enquête technique

CHUTE À LA MER À BORD DU FILEYEUR

FRANÇOIS CÉCILE

**SURVENUE LE 12 JUIN 2013
À L'EMBOUCHURE DU RHÔNE
(UNE VICTIME)**

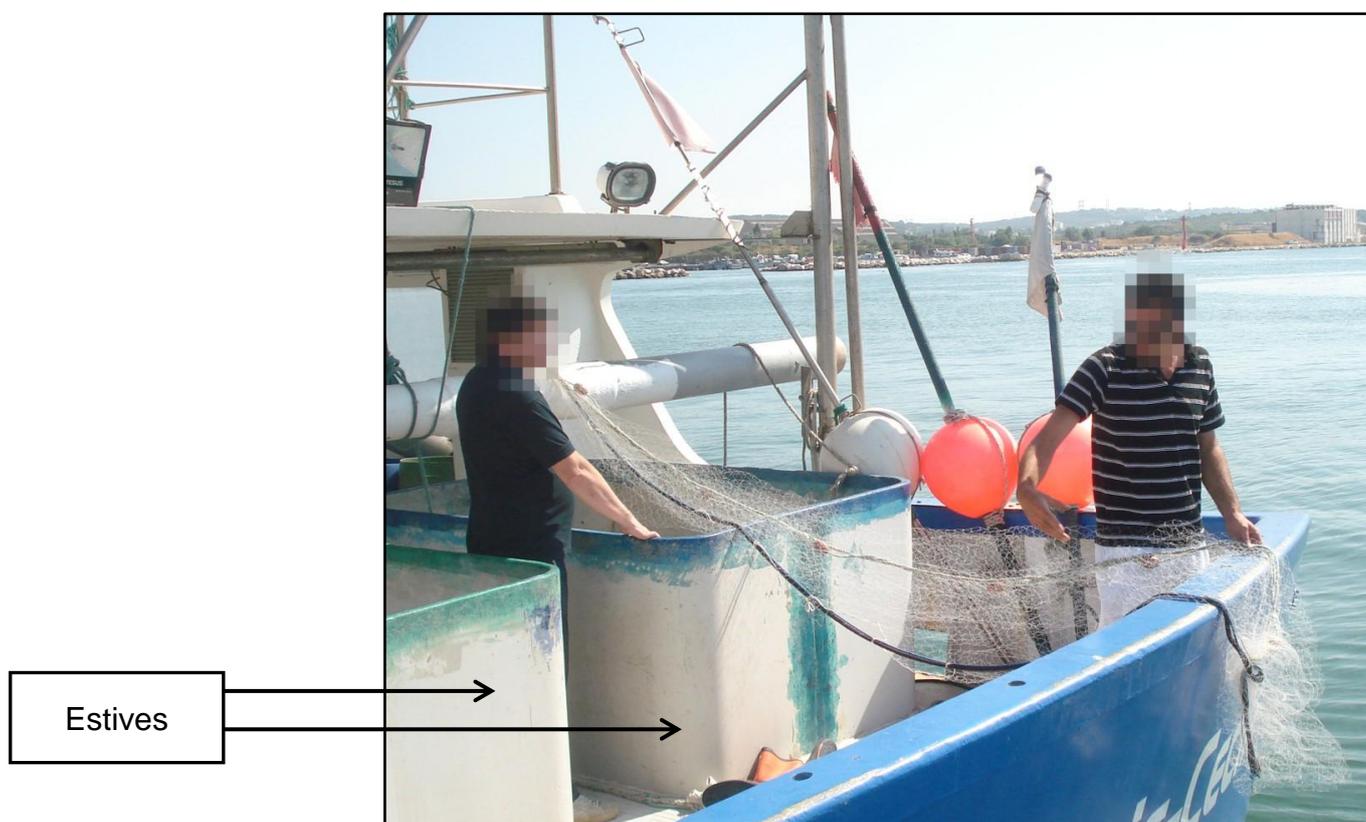
- la mise en place des deux bacs à filets (estives) sur le pont arrière (ouvertures du pont de franc-bord et mise en place de deux surbaux démontables d'un mètre de haut autour des puits, normalement fermés par des panneaux étanches). Ces bacs à filets faisaient partie des options proposées dès l'origine par le constructeur.

Les deux puits qui vont jusqu'au fond de la coque, servent de bacs à filets (estives). L'absence des panneaux de fermeture faisait l'objet d'une réserve de la société de classification (Certificat de franc-bord valable jusqu'au 10 mars 2013).

L'autre matelot (la victime) s'est porté volontaire pour caler le filet en écartant les flotteurs des plombs et en préparant la nappe en se positionnant devant le tableau arrière du navire, face tournée vers le sillage. (cf. photo page 6)

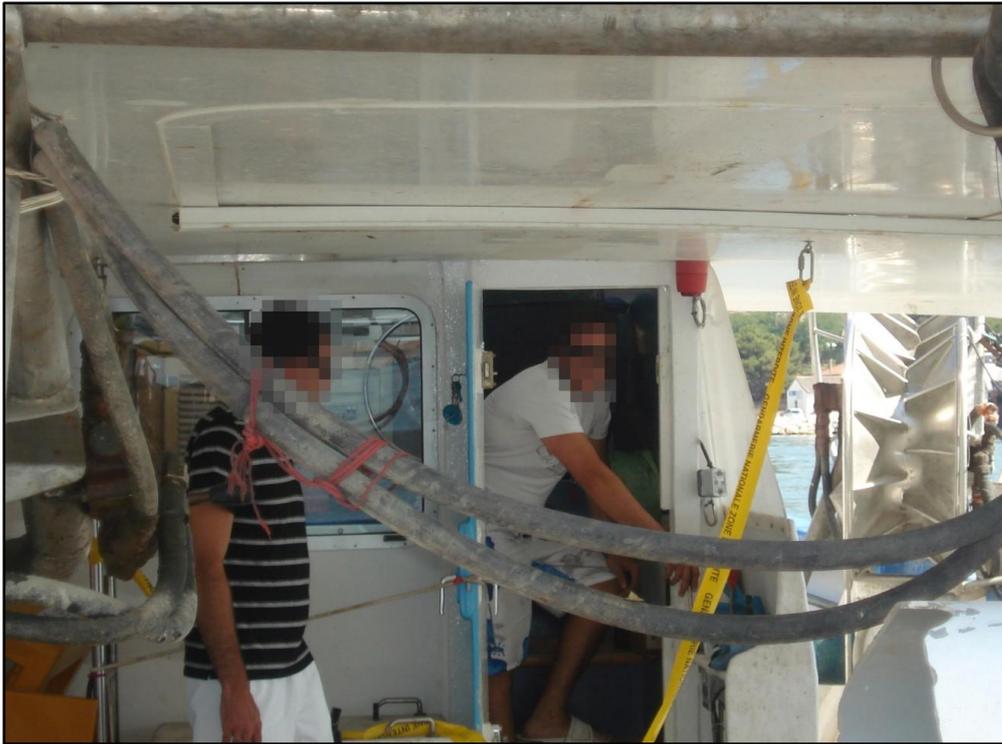
Le toit de la superstructure étant continu et plein, derrière la timonerie, le patron est obligé de descendre les trois marches d'accès pour se retrouver face à l'arrière et au pont de travail. En position normale dans sa timonerie, tourné vers l'arrière du navire, il n'a aucune visibilité vers le pont de travail. Il contrôle la traction et le cap du navire à l'aide des doubles commandes installées en bas de la descente.

Pour contrôler alternativement les opérations de filage, ses instruments, le cap et effectuer la veille, le patron, doit se positionner à mi-hauteur de la descente de la timonerie, plié en deux.

L'armateur déclare que son navire était, préalablement à l'accident, équipé d'un dispositif permettant de caler le filet automatiquement en écartant la ralingue des flotteurs de la ralingue des plombs et en étalant la nappe de filet. Ce dispositif, « paumailleur » en acier inoxydable lui a été volé. Il subsiste à bord, la barre qui supportait ce matériel (cf. photo ci-dessus).

Le manque de visibilité du poste de conduite vers le pont de travail est également un autre **facteur sous-jacent** en cas d'accident sur le pont de travail à l'arrière du navire. Il est même surprenant qu'un navire de pêche sur lequel la visibilité du pont de travail est déterminante, ne soit pas conçu suivant ce critère.

- 2 **2014-R-018** : Mettre en œuvre le DUP, sensibiliser les matelots sur les risques professionnels à bord et les doter d'un « équipement individuel destiné à prévenir les risques de noyade » lors des « opérations de pêche » (décret n°2007-1227 du 21 août 2007-article 9).
- 3 **2014-R-019** : Améliorer la visibilité du pont de travail depuis la timonerie.

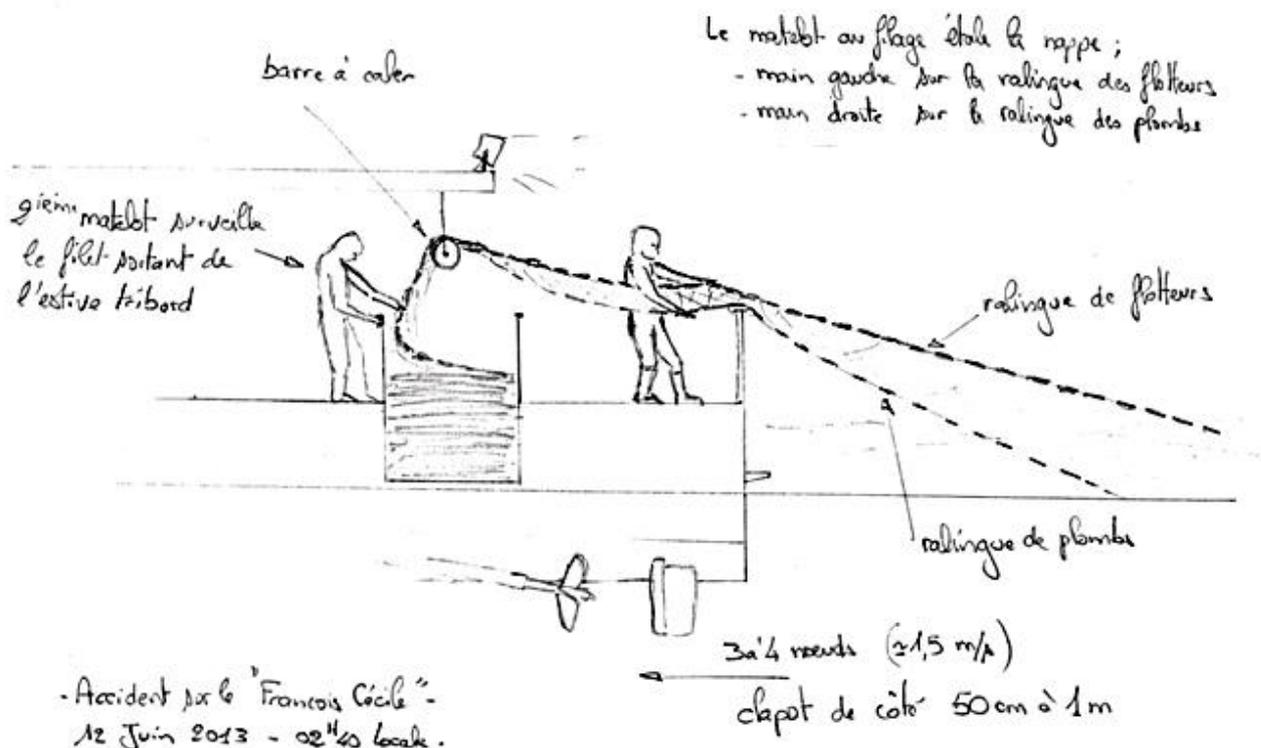
Schéma

Un matelot est positionné entre les deux estives. Il aide au bon départ du filet par-dessus la « barre à caler » (rouleau de PVC) et surveille la mise à l'eau (voir annexe D).
