Rapport d'enquête technique

CHUTE À LA MER

SURVENUE LE 13 AOÛT 2011 À BORD

LE PALAIS

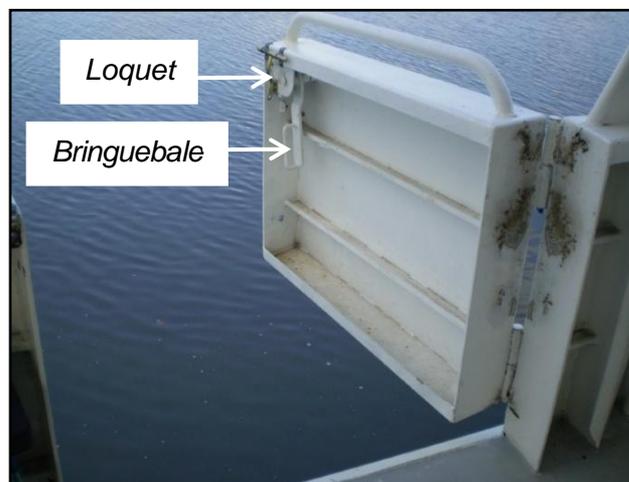
La porte s'ouvre vers l'extérieur. On aperçoit la bringuebale et le loquet mis en place à l'arrivée.

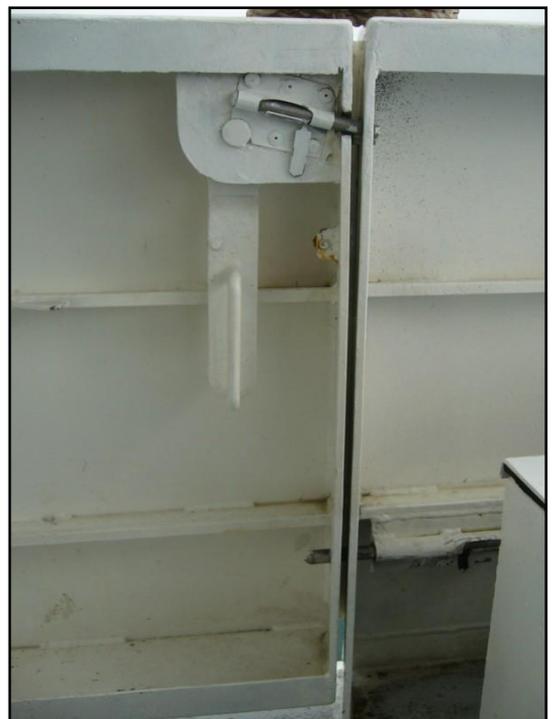
Le loquet supérieur a été fixé sur une plaque métallique par cinq petits rivets « pop ».

Ces rivets « pop » ont cédé lorsque la victime s'est adossée à la porte. De plus, le loquet du bas n'était pas fermé (il n'a pas été refermé après la dernière utilisation, ou il s'est ouvert à cause des vibrations, ce qui est peu probable). Si les ergots avaient été en place, en position basse, la porte ne se serait pas ouverte.

La conjugaison du poids de la porte et de la personne appuyée et un peu de roulis ont contribué à désolidariser les rivets de la plaque. Ils ne traversaient pas la plaque métallique d'une épaisseur de 6 mm.

Cet accident aurait pu être évité si l'ensemble avait été fixé avec des boulons et des écrous au lieu de rivets « pop », vraisemblablement de qualité médiocre.

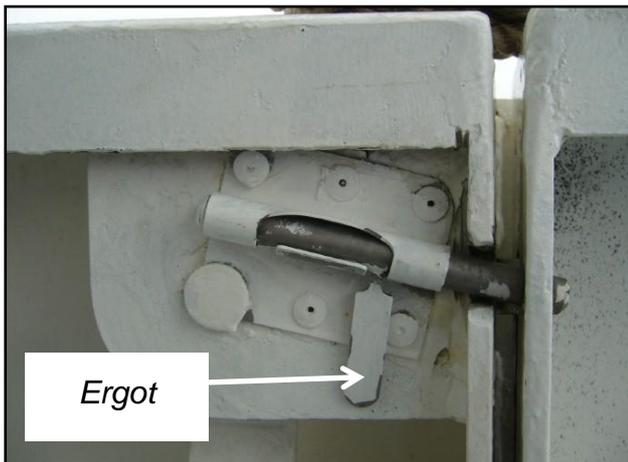
Vue de la fermeture tribord, identique à celle de bâbord, tombée à l'eau en même temps que la victime. On aperçoit les rivets. Ils ne traversent pas la plaque de support.

- La fermeture rivetée de tribord a été enlevée.
- Deux autres, à loquets ont été fixées par des boulons avec écrous sur le rebord de la lisse de pavois.
- Un cadenas a été mis sur chaque loquet.

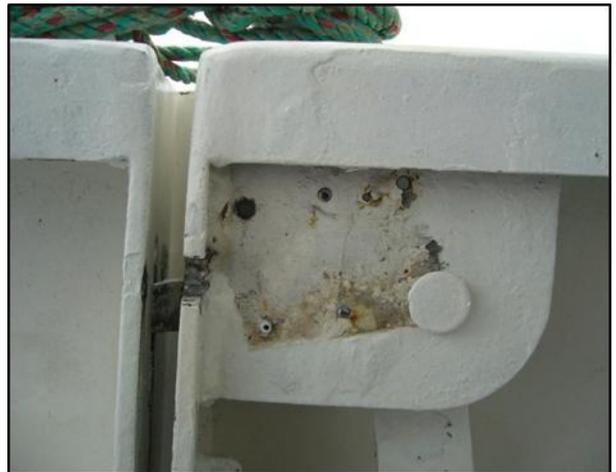
Emplacement de la fermeture tombée à la mer (bâbord) et des trous des rivets.

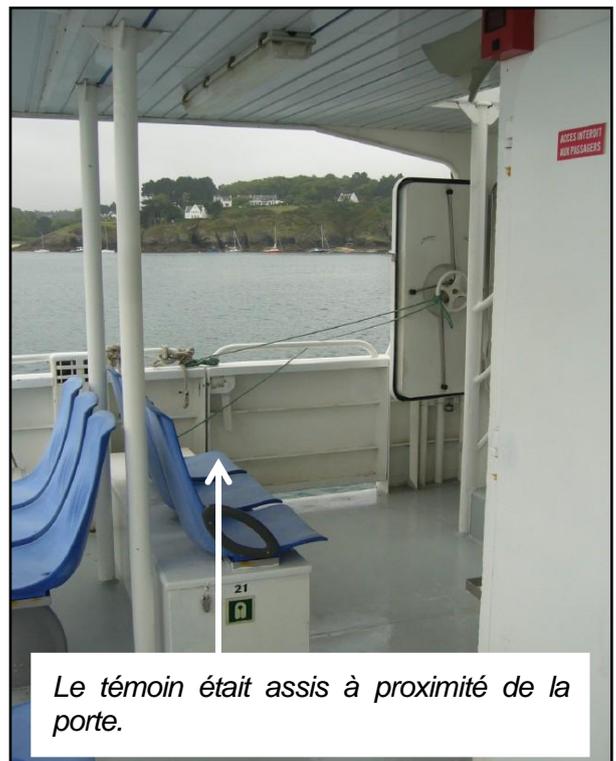
En ce qui concerne la ronde de sécurité au départ, si elle a été réellement effectuée, elle n'a pas été suffisamment attentive. Le rondier aurait dû s'apercevoir que le loquet du bas, d'une longueur de 30 centimètres, ne débordait pas de l'encoche prévue (il débordait normalement de 2,7 centimètres) et que les deux ergots n'étaient pas en position basse.

Le témoin était assis à proximité de la porte.
