Rapport d'enquête technique

CHUTE A LA MER

MAKAIRE

SURVENUE LE 14 JUILLET 2009

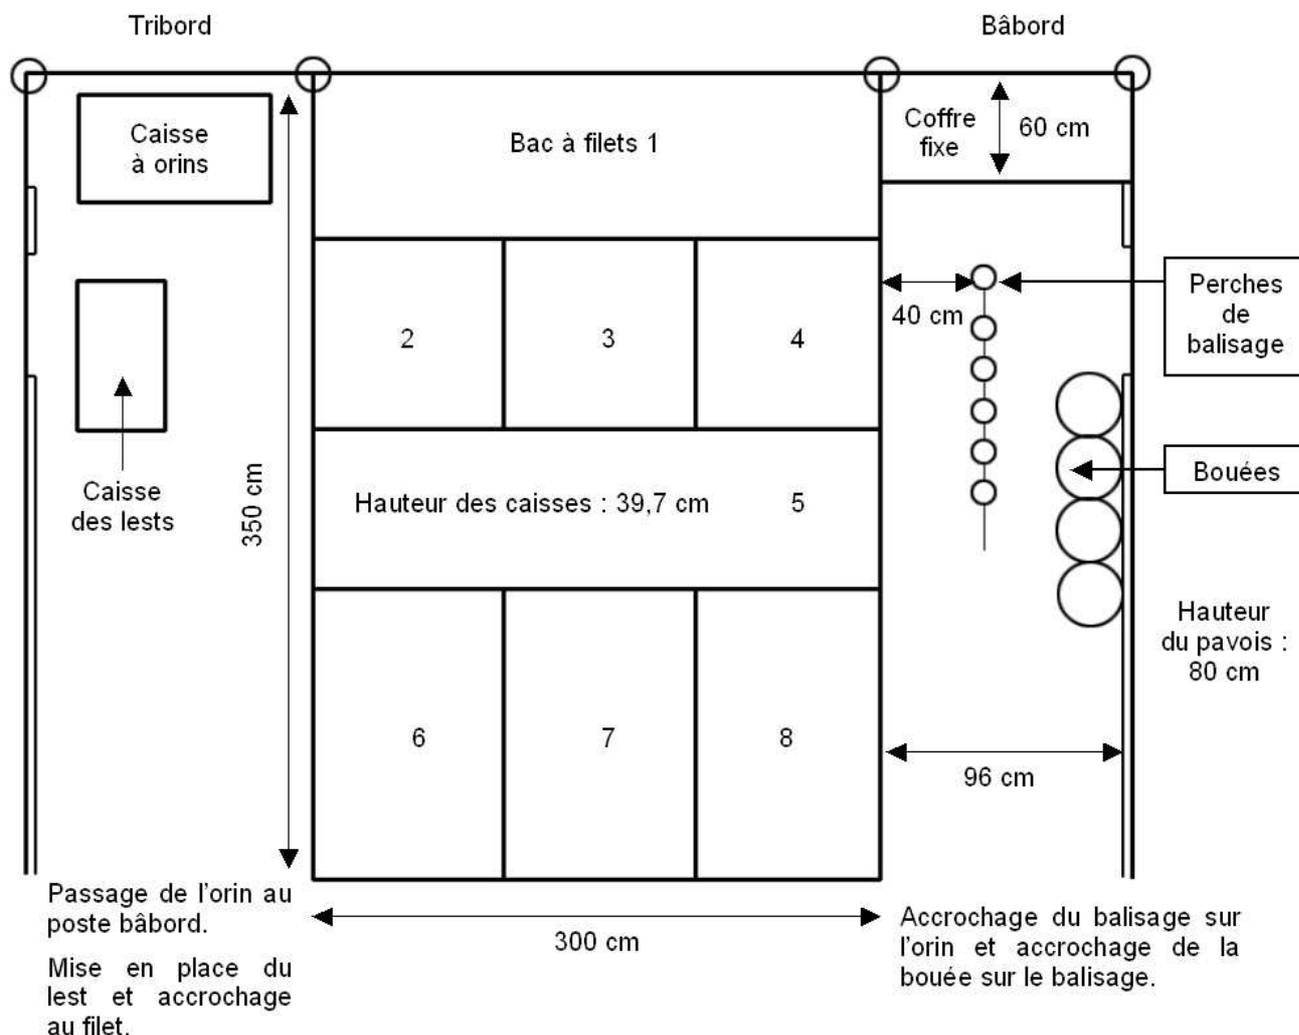
A l'arrière de l'allée bâbord se trouve un coffre fixe collé au pavois du tableau arrière sur toute la largeur de l'allée, d'une profondeur de 60 cm.

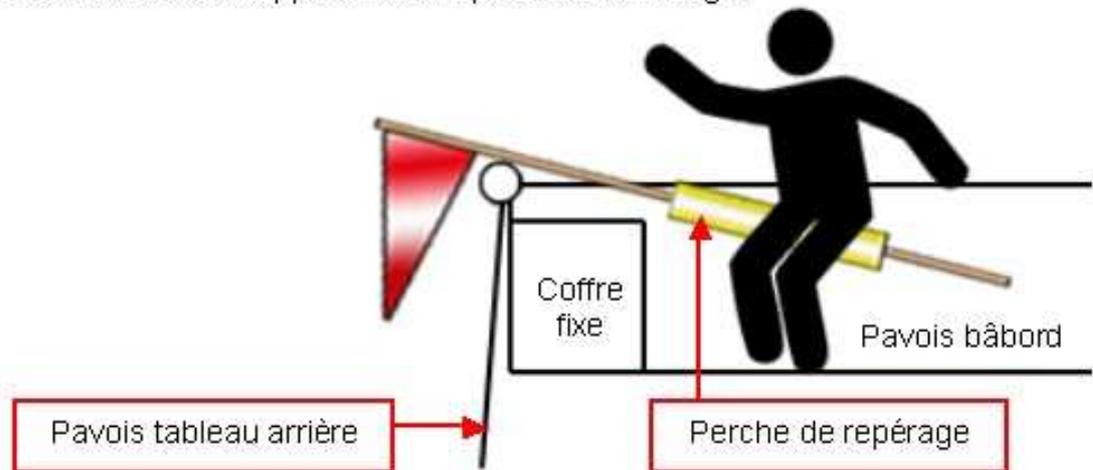
Position 1 : La victime est en appui contre la perche de balisage.

Or le matelot à bâbord n'était pas bien positionné par rapport à la bouée et à la perche, une fois qu'il les avait reliées à l'orin, et n'a pas par ailleurs amarré l'orin à un point fixe.

Le mauvais positionnement du matelot par rapport aux équipements de repérage reliés aux filets en cours de filage est le **facteur déterminant** de la chute à la mer.

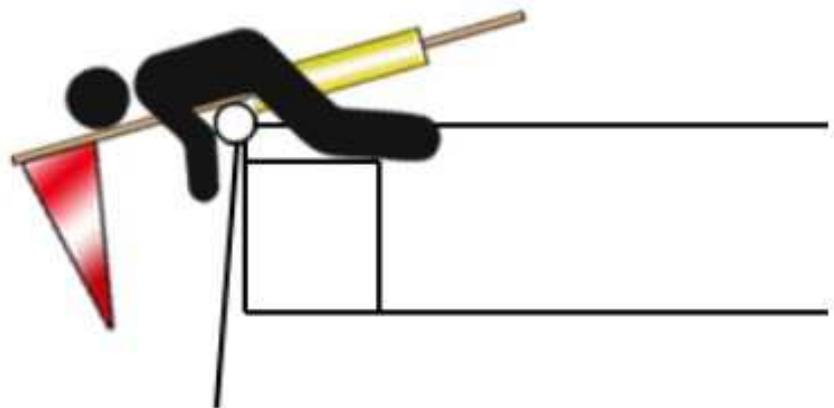
Position 2 : Bousculé, poussé et soulevé sur l'avant, la victime se couche sur le coffre.

L'hypothèse la plus probable est que l'orin, qui passait par-dessus les bacs, a été happé par le dernier filet. Le matelot a dû être déséquilibré par la bouée soudainement entraînée sur sa gauche, qui a elle-même emporté la perche coincée sous ses jambes. Il a alors basculé sur le coffre fixe situé sur l'arrière bâbord de la plage arrière, et a été entraîné par l'ensemble par-dessus le pavois. Il a cependant pu saisir l'orin dans sa chute, mais celui-ci, croché par le filet, était attiré vers le fond par le poids de la partie déjà mouillée de ce dernier (de l'ordre de 400 kg pour 50 mètres). Les matelots n'ont donc pu ramener leur collègue à bord qu'après avoir coupé l'orin.

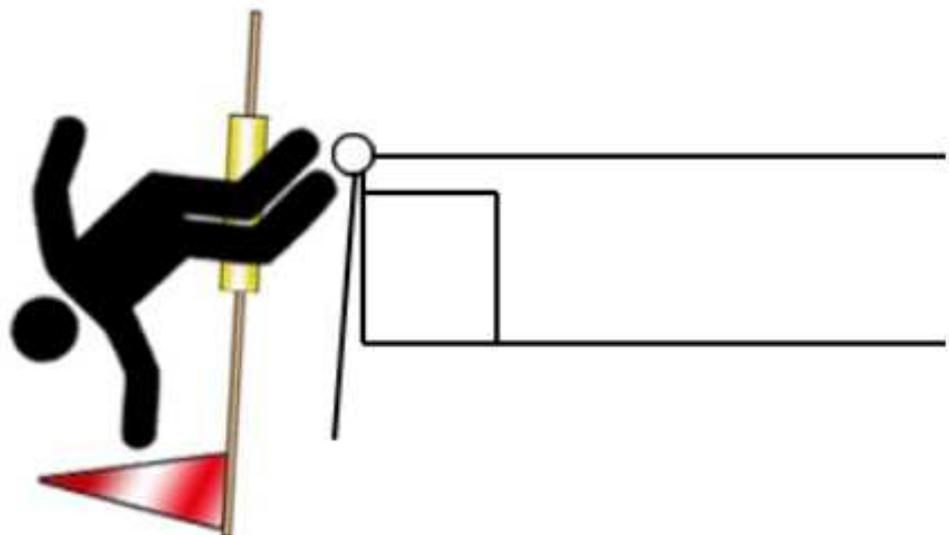
Position 3 : Poussé par le balisage qui l'empêche de se relever, la victime bascule à la mer.
