Rapport d'enquête

**Homme à la mer du remorqueur *TRIOMPHANT*
le 17 décembre 2017, dans le Port-Ouest de Dunkerque
(une victime)**

Bureau d'enquêtes sur les événements de mer

Rapport publié : octobre 2018

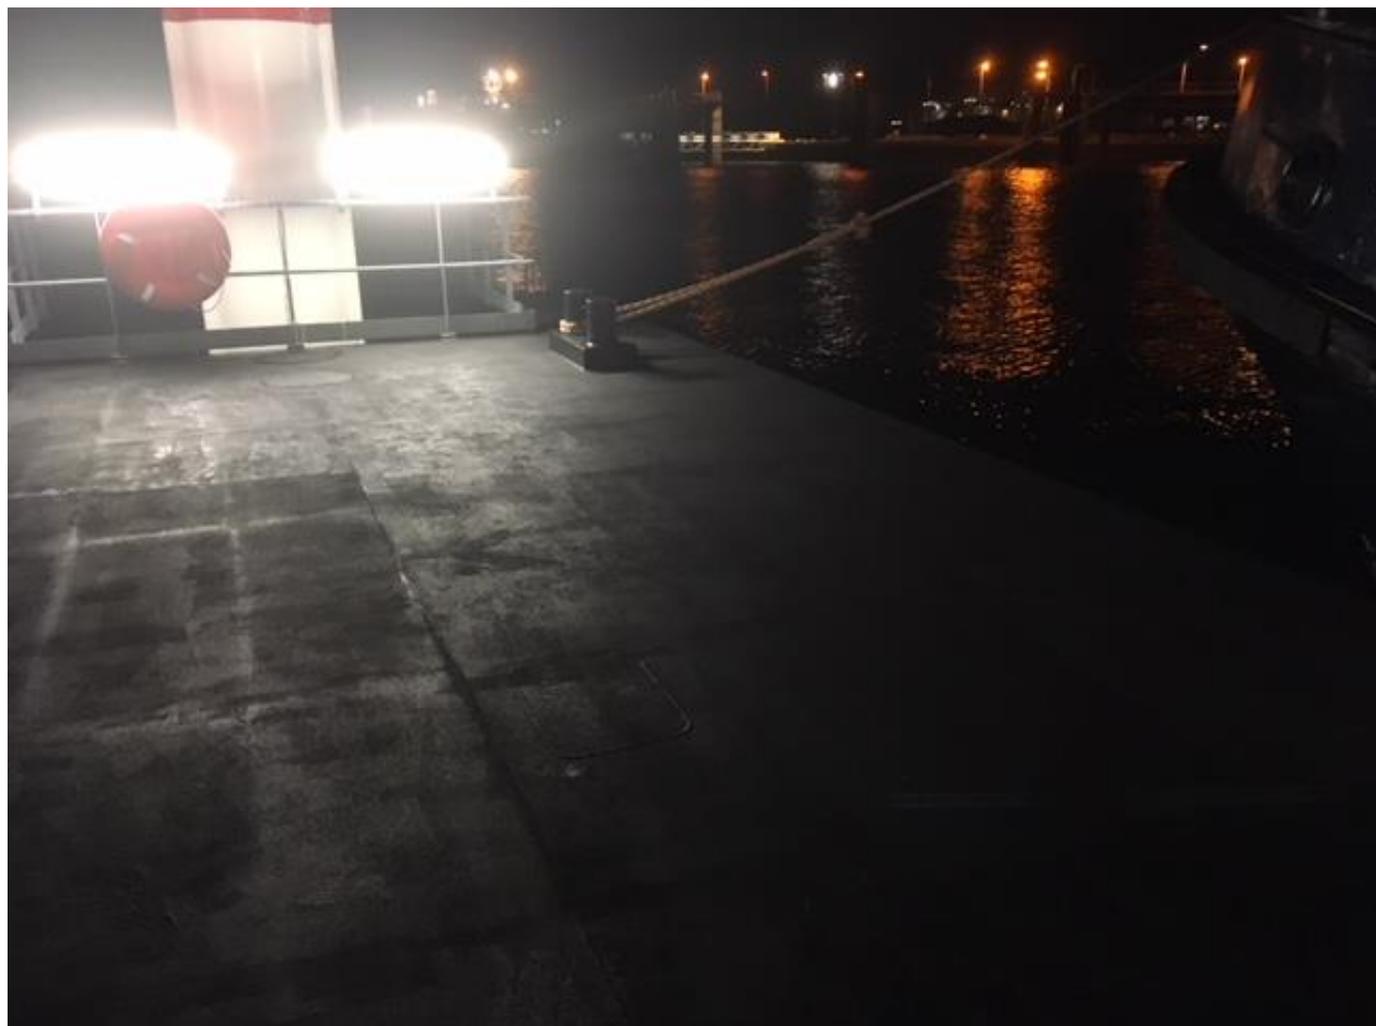
Au moment de l'accident, aux environs de 18h00, la nuit était tombée et il pleuvait un crachin. Au cours de l'enquête les enquêteurs ont pu noter que les conditions d'éclairage du ponton telles que décrites supra § 2.2, ne permettaient pas de distinguer clairement le bord du ponton du plan d'eau. Cette insuffisance a d'ailleurs été relevée au cours des interviews de l'équipage du *TRIOMPHANT*, qui a signalé le risque que cela représentait pendant la manutention des amarres du remorqueur lorsqu'il faisait nuit.

Le capitaine se déplaçait le long du ponton, de nuit, par temps pluvieux, avec un éclairage électrique à faible hauteur. Le revêtement du ponton est intégralement noir, tout comme le plan d'eau à cette heure de la journée en décembre. En l'absence de marquage, son attention et son jugement altérés par l'alcool, il n'a pas réalisé qu'il marchait trop près du bord du ponton.

L'absence d'identification visuelle des zones à risques en bordure du ponton est le second facteur contributif de la chute à la mer.

Ponton vu dans des conditions comparables à celles de l'accident

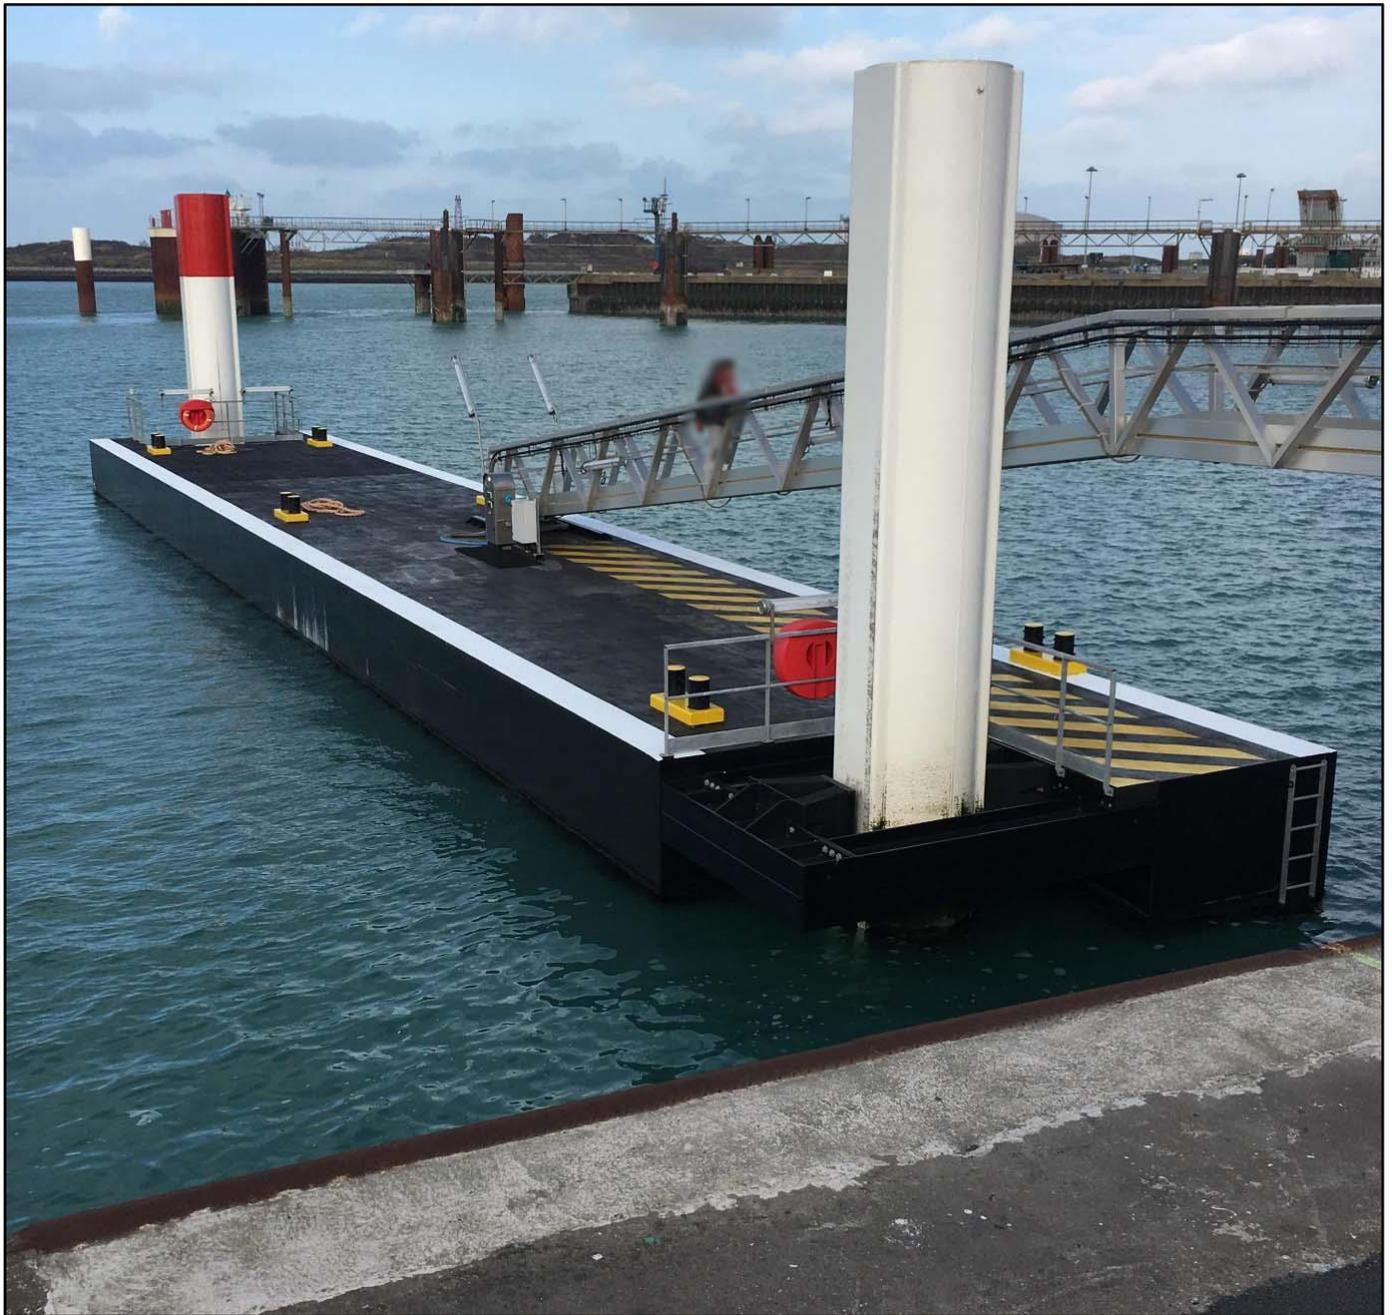
Ponton avec le nouveau marquage d'identification des zones à risques

Dans les semaines qui ont suivi l'accident le Grand Port maritime de Dunkerque en coordination avec l'armement BOLUDA Dunkerque, a fait procéder par une entreprise, au marquage des zones à risque du ponton.
