Bureau d'enquêtes sur les événements de mer

INCENDIE

DU THONIER SENNEUR

**SURVENU LE 23 JANVIER 2007
AU LARGE DE LA COTE D'IVOIRE**

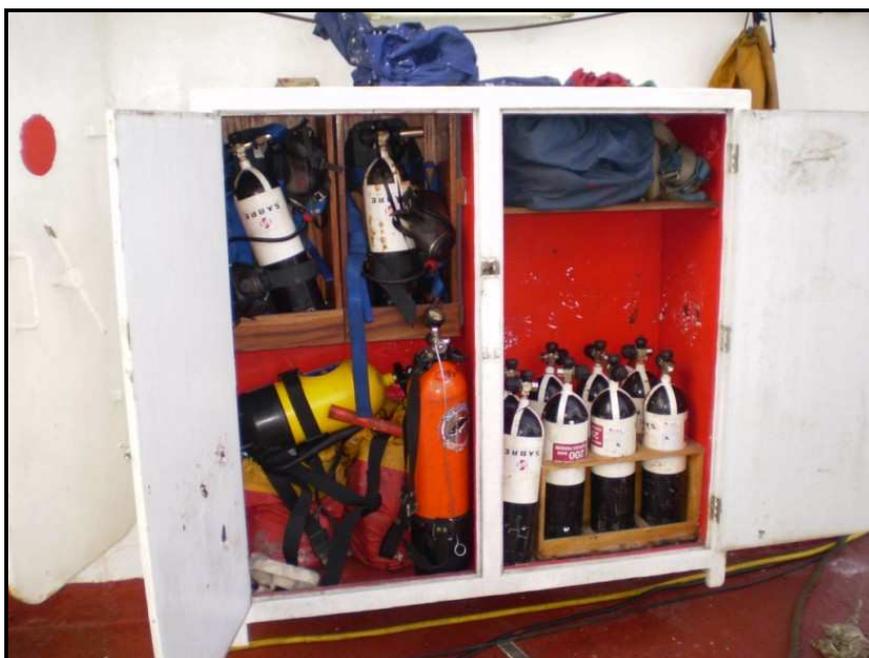
Une armoire à incendie se trouve à l'arrière du pont passerelle. Elle contient deux équipements de pompier mais le détendeur de l'un d'eux est hors d'usage et a fait l'objet d'une prescription lors de la visite du 14 avril 2006.

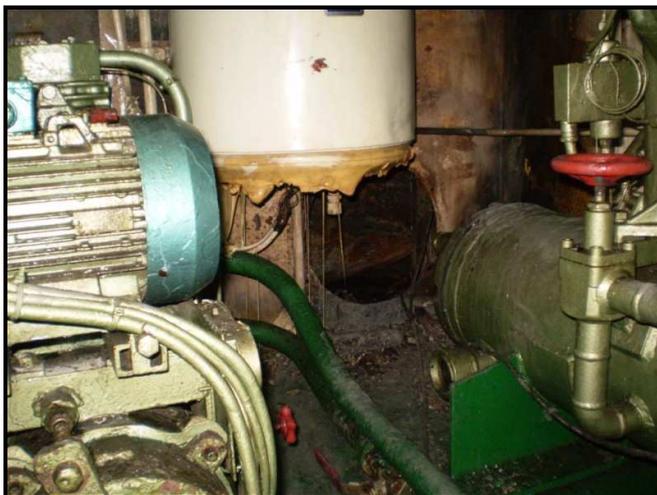
Sous le chauffe-eau, on distingue l'ouverture à obturer, située dans la cloison séparant le local climatisation du magasin machine.

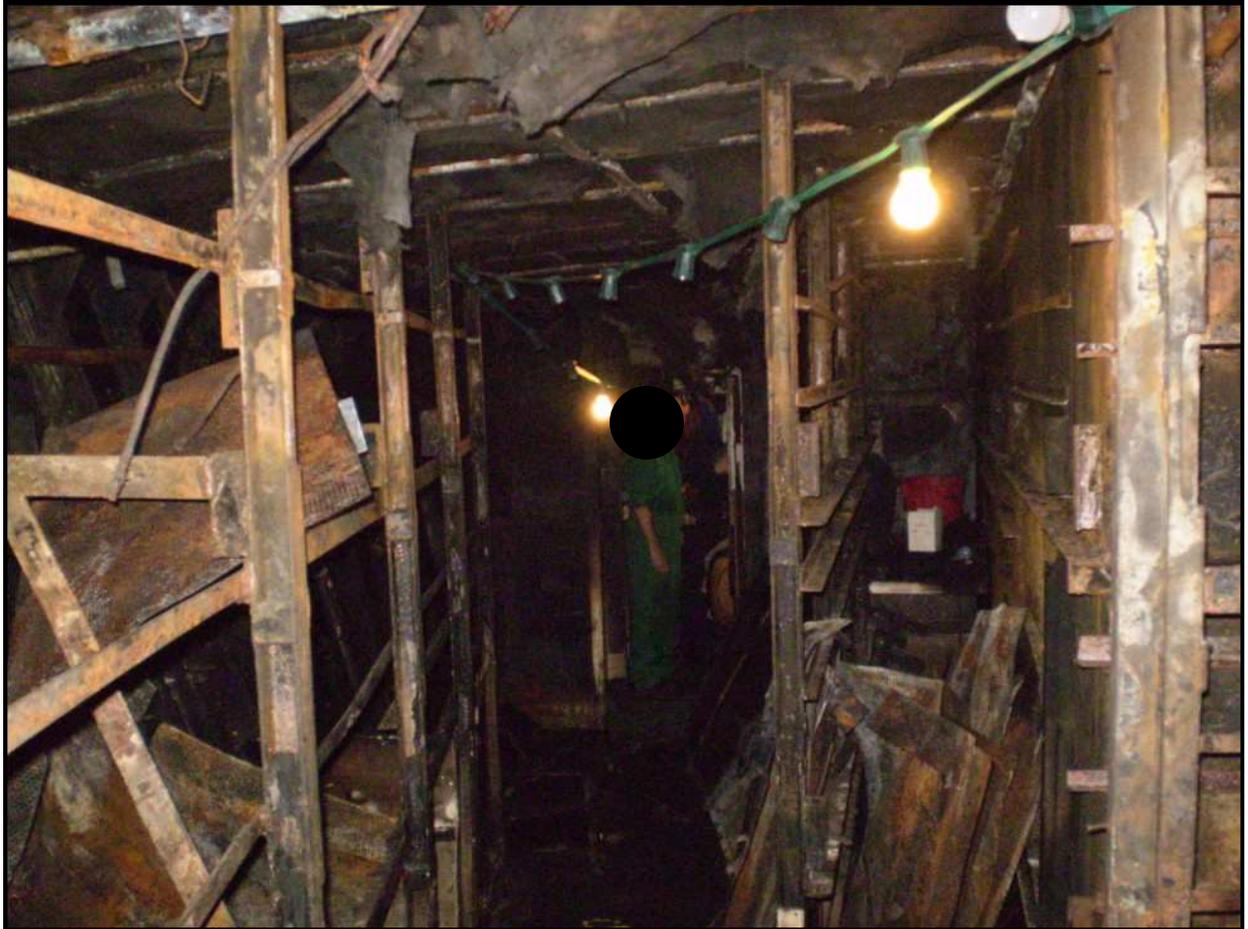
Vue du magasin machine détruit : il ne reste que les montants métalliques des étagères.

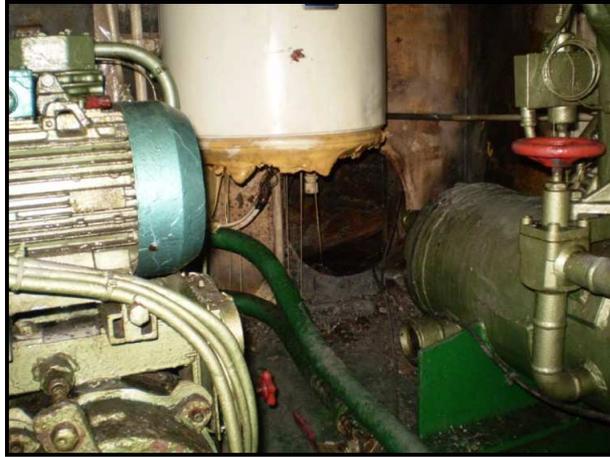
Ci-dessus, vue du local climatisation l'ouverture aménagée dans l'axe du condenseur pour les opérations de nettoyage des tubes

La disposition du compresseur de climatisation et de son condenseur à proximité d'une cloison ne permet pas d'effectuer certaines opérations de maintenance courantes. Une telle conception peut être retenue comme la **cause structurelle « amont »** de l'intervention effectuée dans un espace à l'accessibilité restreinte.

7.2 Le *BEA*mer recommande aux Armements, aux chantiers navals, aux sociétés de classification, à l'Administration, de veiller, chacun en ce qui le concerne lors de l'installation d'un équipement, que les conditions d'accès pour les opérations de maintenance de cet équipement soient garanties, que ce soit au neuvage ou ultérieurement. Il suggère également de faire participer des membres expérimentés du personnel navigant à l'examen de ces plans.

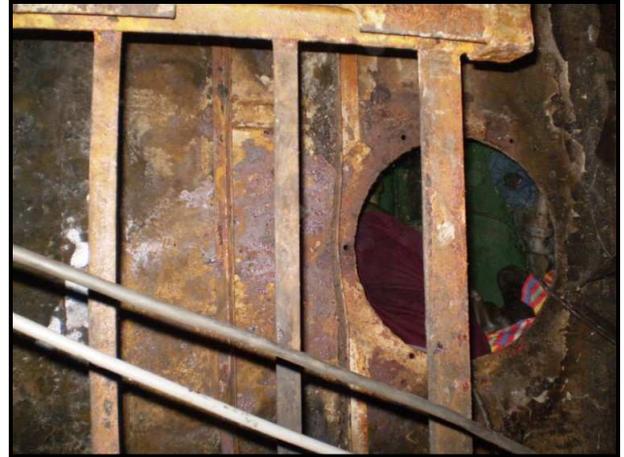
Ci-dessus, l'ancien dispositif de tape boulonnée amovible vu du magasin machine. La tape a été retrouvée dans les décombres.

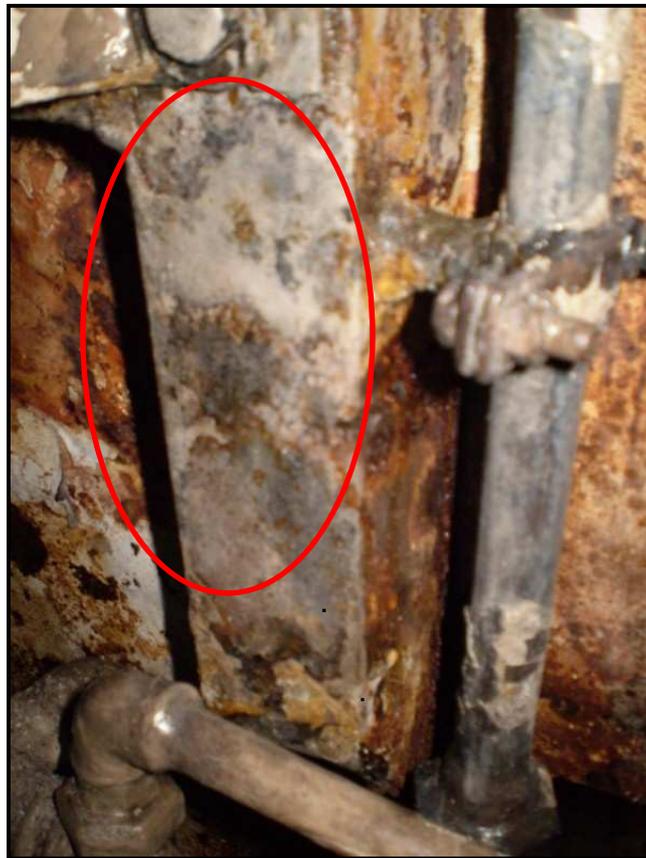
Préalablement à l'installation d'une tôle d'obturation, il fallait découper, sur une longueur d'une quinzaine de centimètres, une cornière verticale de 40X40 :

Vue agrandie de la cornière à découper

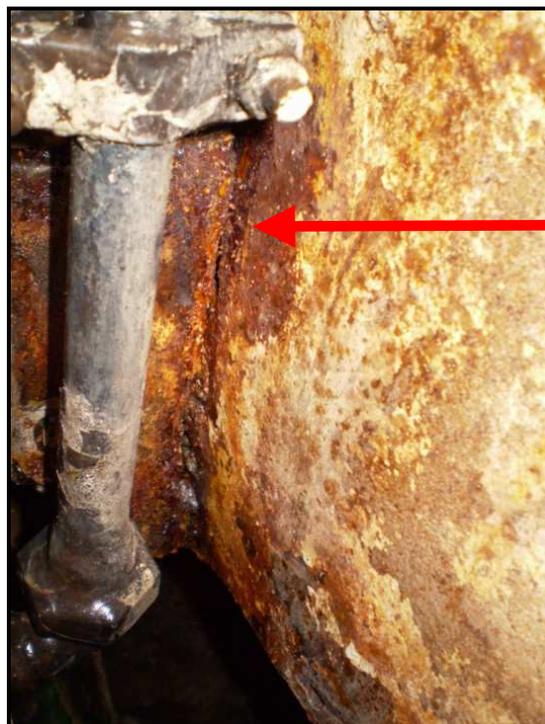
On voit, parallèlement au tuyau vertical, la découpe partiellement réalisée

Alors qu'une dizaine de centimètres de cornière ont été découpés, la projection d'étincelles et l'élévation de température contribuent au départ du feu. La présence du chauffe-eau rend l'utilisation du chalumeau oxyacétylénique difficile, obligeant l'opérateur à travailler en position allongée : la cloison a probablement été perforée par le dard du chalumeau, enflammant ainsi les produits stockés sur les étagères du magasin machine.

Le *BEA*mer recommande à l'Armement la rédaction et la diffusion, sous forme de fiches pratiques pour les bords, de procédures adaptées à l'opportunité d'entreprendre à la mer des travaux à feu nu et sur les conditions de prudence à respecter pour leur réalisation. Cette recommandation s'inscrit dans la politique d'évaluation des risques matérialisée par le Document unique de prévention, dont la rédaction, la mise à jour et l'application sont obligatoires.

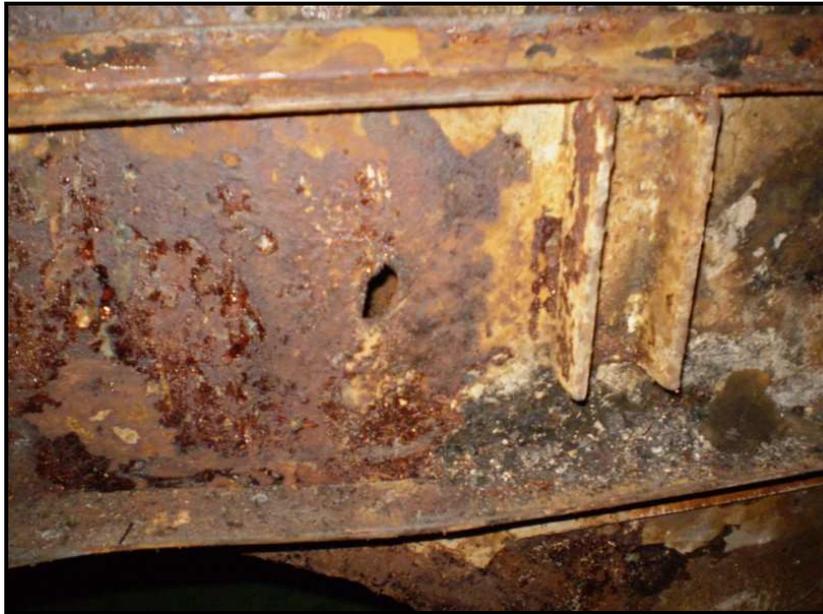
La perforation vue du magasin machine.

L'utilisation du chalumeau oxyacétylénique, dans une zone d'accès difficile où tout autre moyen de découpe ne peut être mis en œuvre, constitue un **facteur conjoncturel déterminant**, d'autant que la cloison n'est pas en parfait état ; on voit (photo ci-après) un trou existant antérieurement et dont l'origine est indéterminée.

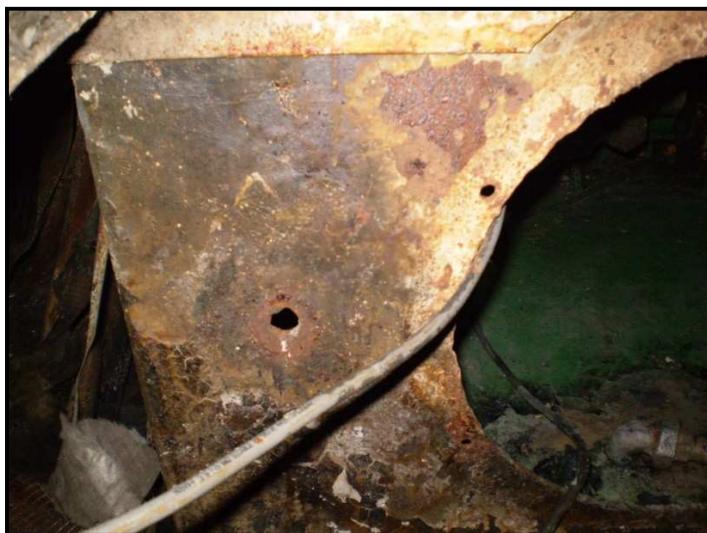
Trous de boulonnage attestant de l'utilisation d'une plaque de fermeture côté magasin machine.

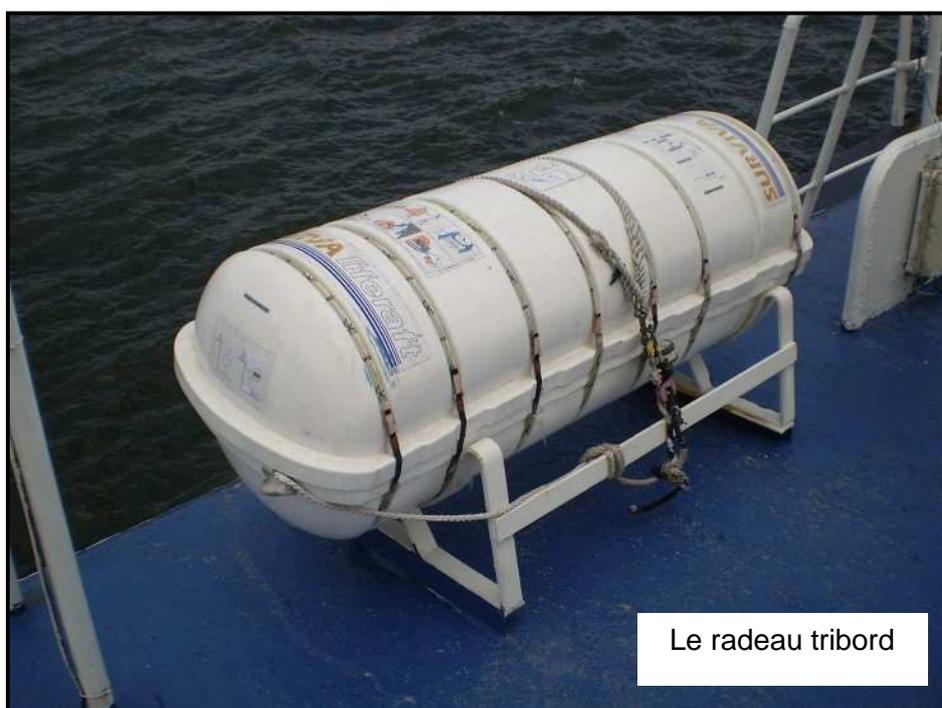
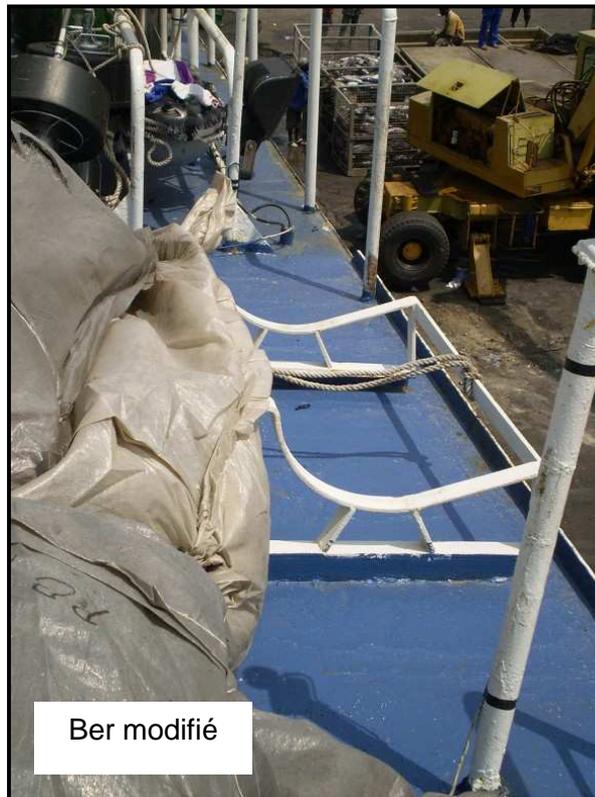
Bien que sans lien de cause à effet avec l'accident ou sans conséquence du fait de la présence du skiff, les enquêteurs du BEA mer soulignent la défaillance constatée lors de l'utilisation du radeau pneumatique bâbord. Celui-ci s'est ouvert et gonflé mais le toit et au moins un boudin se sont rapidement dégonflés. Mis en service en 1994, il a été visité le 26 mai 2006.

La forme des bers avait fait l'objet d'une prescription au cours de la visite annuelle du 14 avril 2006. Des travaux de modification ont été effectués en août 2006 et la suppression des quarts de cercles extérieurs devrait faciliter la mise à l'eau du radeau par roulage du conteneur.

Il a été signalé aux enquêteurs que des difficultés de mise à l'eau subsistaient.

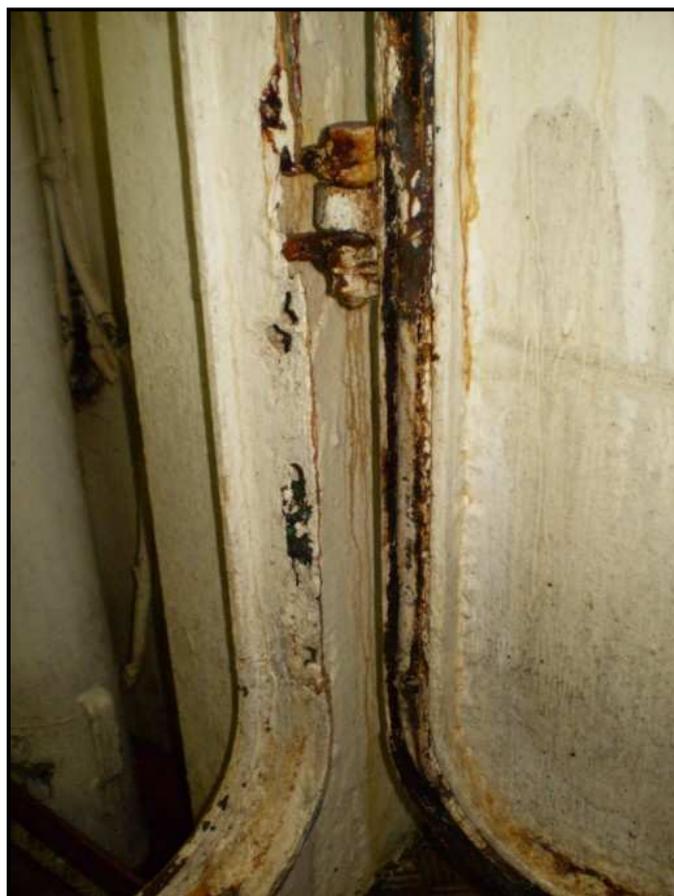
A bord du *CAP SAINT PAUL*, le tunnel de ligne d'arbre a été envahi ; la porte étanche séparant le tunnel du local machine a été inefficace : peut-être n'est-elle pas suffisamment souquée mais, de plus, elle n'est plus étanche car le joint est durci et peint et le bas de la porte et son dormant sont percés par une forte corrosion (photo ci-contre).
