Rapport d'enquête simplifié

**INCENDIE D'ORIGINE ÉLECTRIQUE À BORD DU PÉTRO-CHIMIQUIER *CAPE BON*
DANS LE DST DU PAS-DE-CALAIS, LE 19 DÉCEMBRE 2016**

**ELECTRICAL FIRE ONBOARD THE OIL AND CHEMICAL TANKER *CAPE BON*
IN THE DOVER STRAITS TSS ON 19 DECEMBER 2016**

Rapport publié : juillet 2017

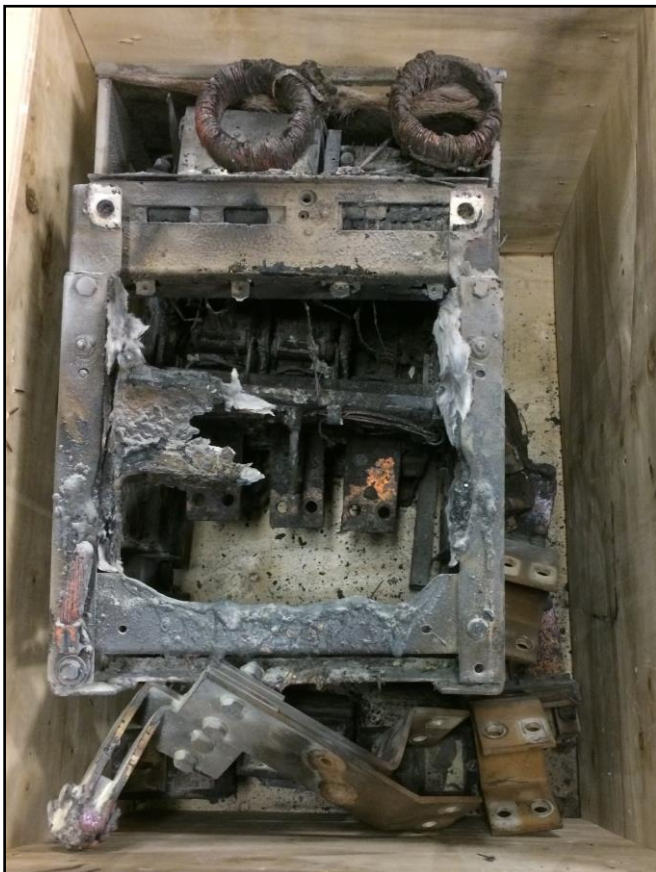
Disjoncteur 2 / Circuit breaker 2

À **15h22**, l'équipe de pompiers du bord localise l'incendie et rapporte que l'origine du feu provient du circuit du disjoncteur n°2.

L'expertise du disjoncteur n°2 a mis en évidence un défaut de fixation ayant permis un arc électrique à la fermeture des contacts pour le couplage.

At 3.22 pm, the firemen team locates the fire and reports that it started in circuit-breaker 2.

The survey of circuit-breaker 2 brought to the fore a fastening defect which permitted arcing when closing the electrical contacts for coupling.

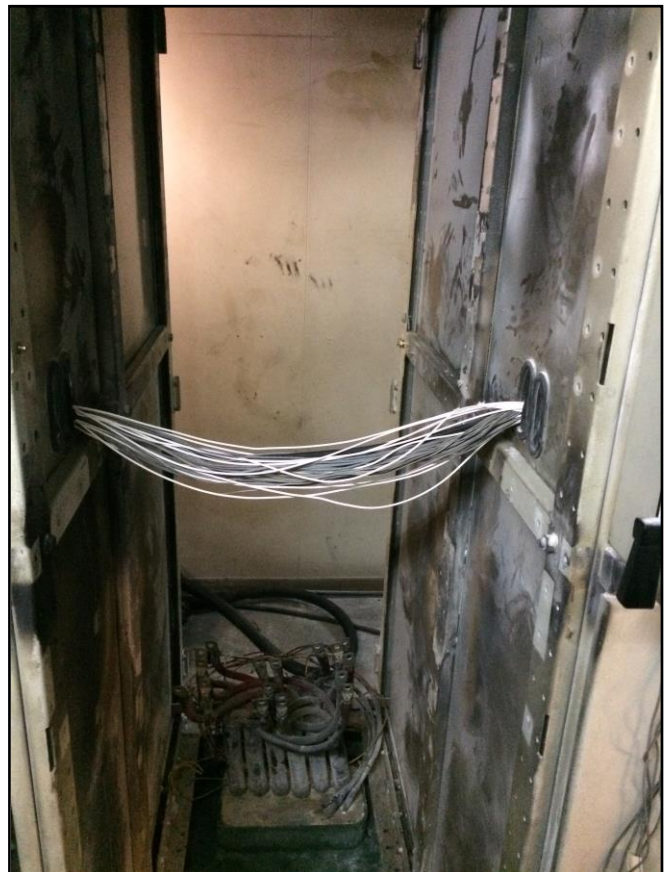
Cellule 2 / Cell 2

Des travaux de maintenance courante étant programmés sur le GE 3, le second mécanicien a démarré le GE 2 depuis le PC machine (PC) ; il est assis au pupitre pendant le couplage automatique du GE2 lorsqu'il entend une explosion au niveau de la cellule 2 du tableau principal. Voyant de la fumée s'échapper du tableau, il sort du PC pour se saisir d'un extincteur à poudre.

Alors que le reste du personnel machine évacue le PC, le second mécanicien y pénètre et arrose l'intérieur de la cellule 2 du tableau principal en vidant l'extincteur. La fumée envahit le PC et le second mécanicien doit à son tour l'évacuer.

Since servicing is planned for generator 3, the second engineer started generator 2 from the engine control room; he is sitting by the control console during the automatic coupling of generator 2 when he can hear an explosion at the level of cell 2 in the main switchboard. Seeing smoke coming out from the switchboard, he gets out of the control room and seizes a powder extinguisher.

As the rest of the engine department crew is clearing the engine control room, the second engineer gets in and sprays main switchboard cell 2 with the whole contents of the extinguisher.
