**INCENDIE DE LA CARGAISON
À BORD DU PORTE-CONTENEURS *CMA CGM ROSSINI*
LE 15 JUIN 2016, DANS LE PORT DE COLOMBO (SRI LANKA)**

**FIRE OF THE CARGO
ABOARD THE CONTAINER SHIP *CMA CGM ROSSINI*
ON 15 JUNE 2016, IN THE PORT OF COLOMBO (SRI LANKA)**

Bureau d'enquêtes sur les événements de mer

Rapport publié : mars 2017

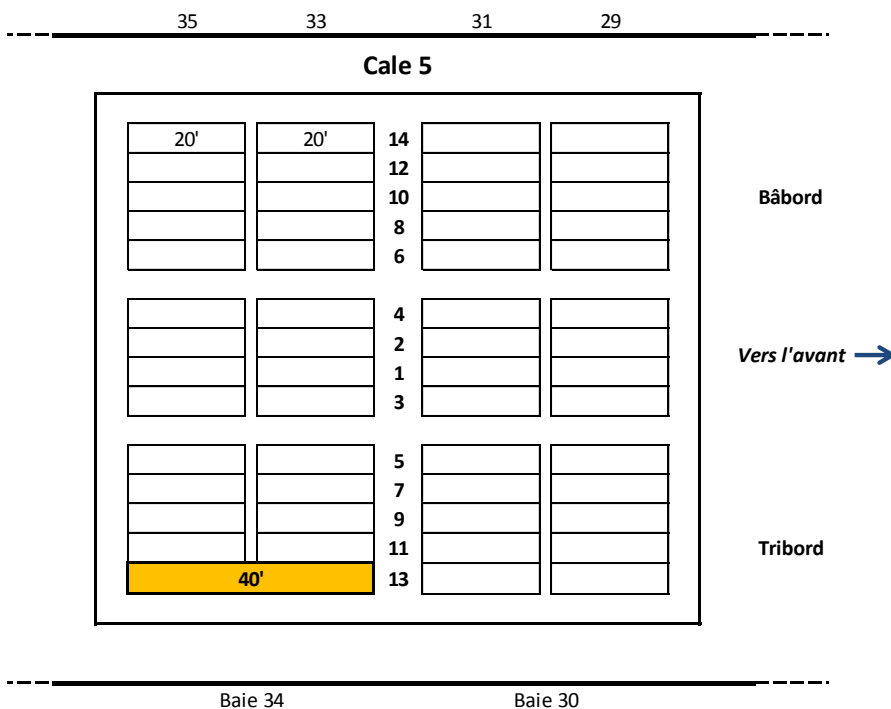
Schéma de la cale 5, vue de dessus :

La baie 34 (numérotation paire pour les conteneurs de 40 pieds) est constituée des baies 33 et 35 (numérotation impaire pour les conteneurs de 20 pieds). Les deux conteneurs sont posés sur

un bottom tank, aux plans 04 et 06 de la pile 13. C'est le conteneur du plan inférieur (04) qui est à l'origine de l'incendie. L'explosion du conteneur du plan 04 a propagé l'incendie à celui du plan 06.

Les conteneurs les plus proches sont situés aux piles 5 et 7, vers le centre de la cale.

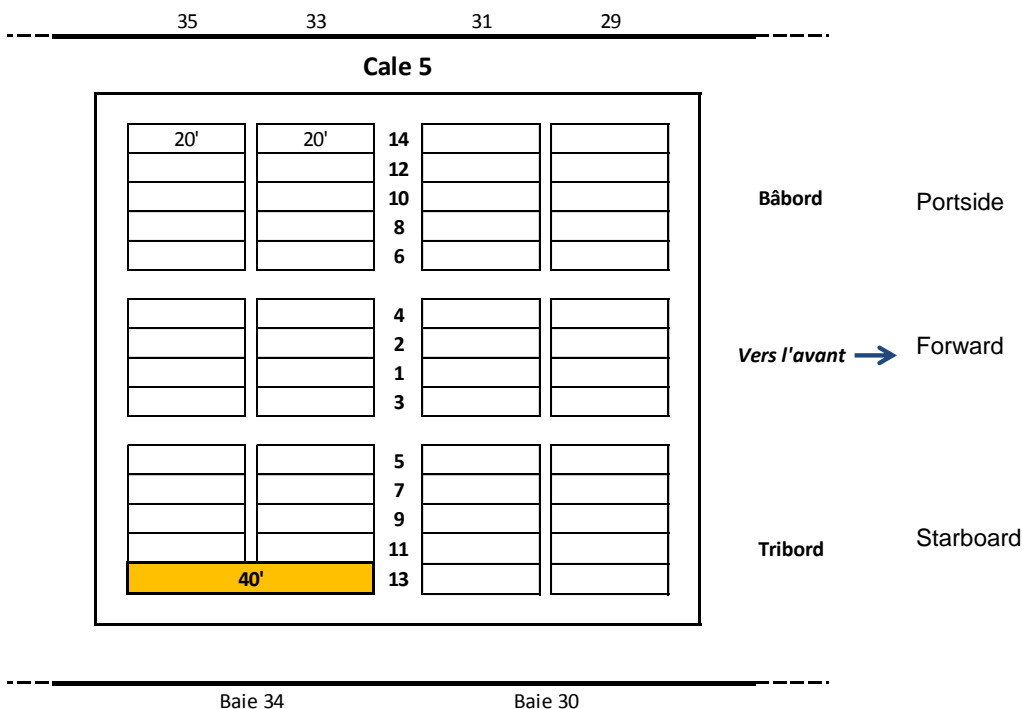
Diagram of hold 5, top view:

Bay 34 (even numbers for 40 foot containers) was made of bay 33 and 35 (odd number for 20 foot containers). Both containers were laying on a bottom tank, at tiers 04 and 06 of row 13. The source of the fire was in the container on the lower tier (04). The explosion of tier 04 container spread fire to tier 06 container.

Closest containers were located at row 5 and 7, toward the centre of the hold.

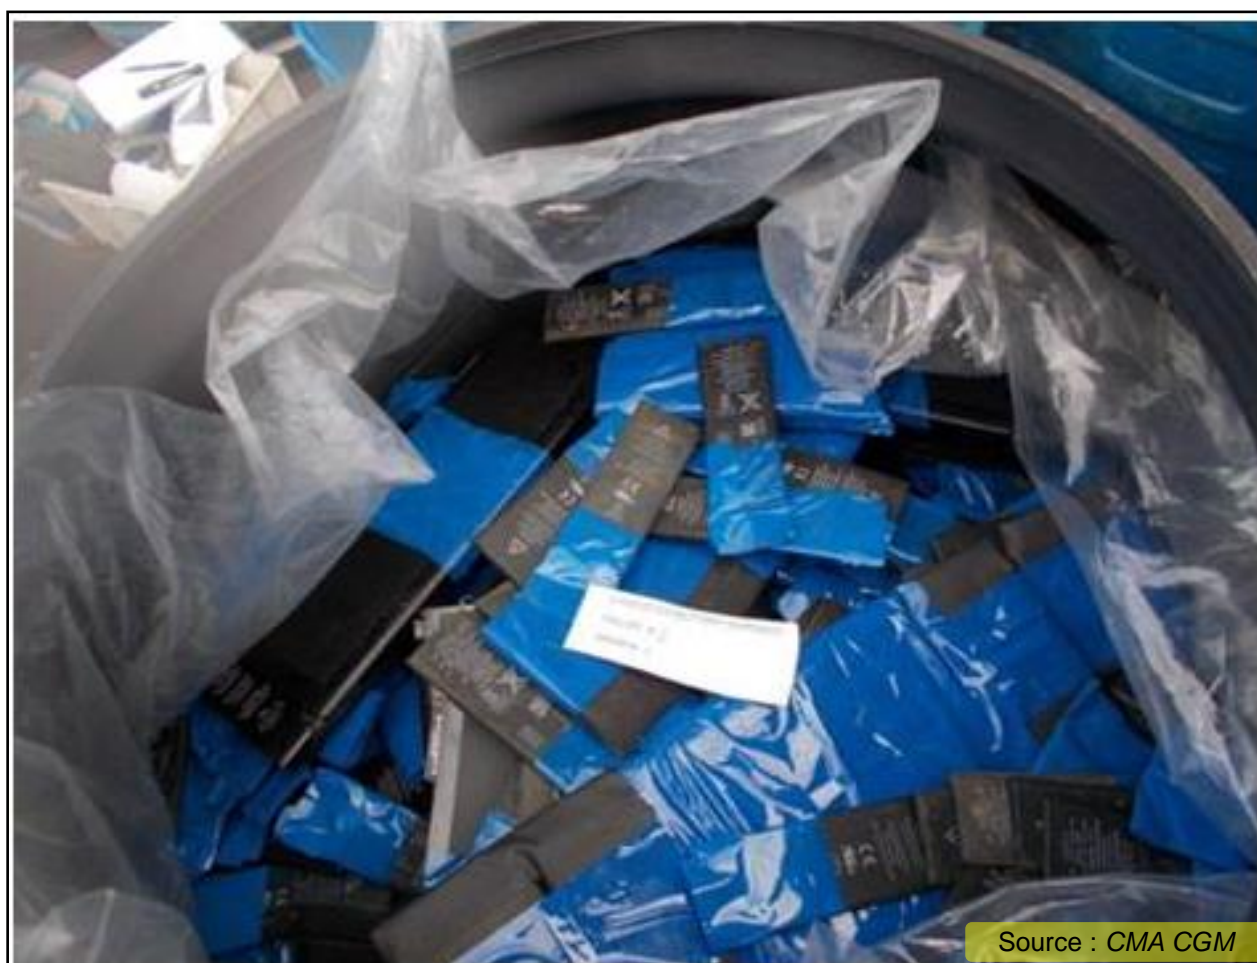
Chargement de batteries usagées en fûts

Conditionnement : chargement par fûts des batteries (cf. photo en annexe.C1) : les connexions des batteries sont entourées de ruban adhésif. Les batteries sont chargées en vrac dans un sac plastique à la dimension de chaque fût, les fûts étant chargés sur des palettes. Les palettes sont chargées dans les conteneurs.

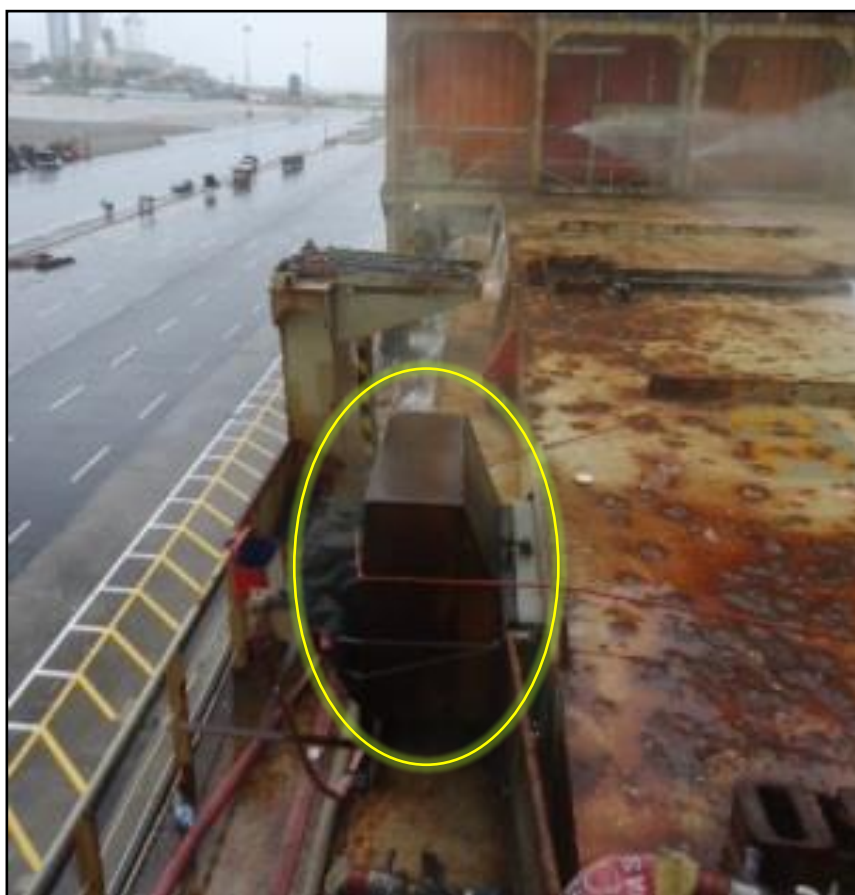
Adaptateur sur
ventilation cale pour
injection mousse

Confection d'un adaptateur (cf. annexe C2) pour raccorder le système de mousse à haut foisonnement du port à la cale du navire.

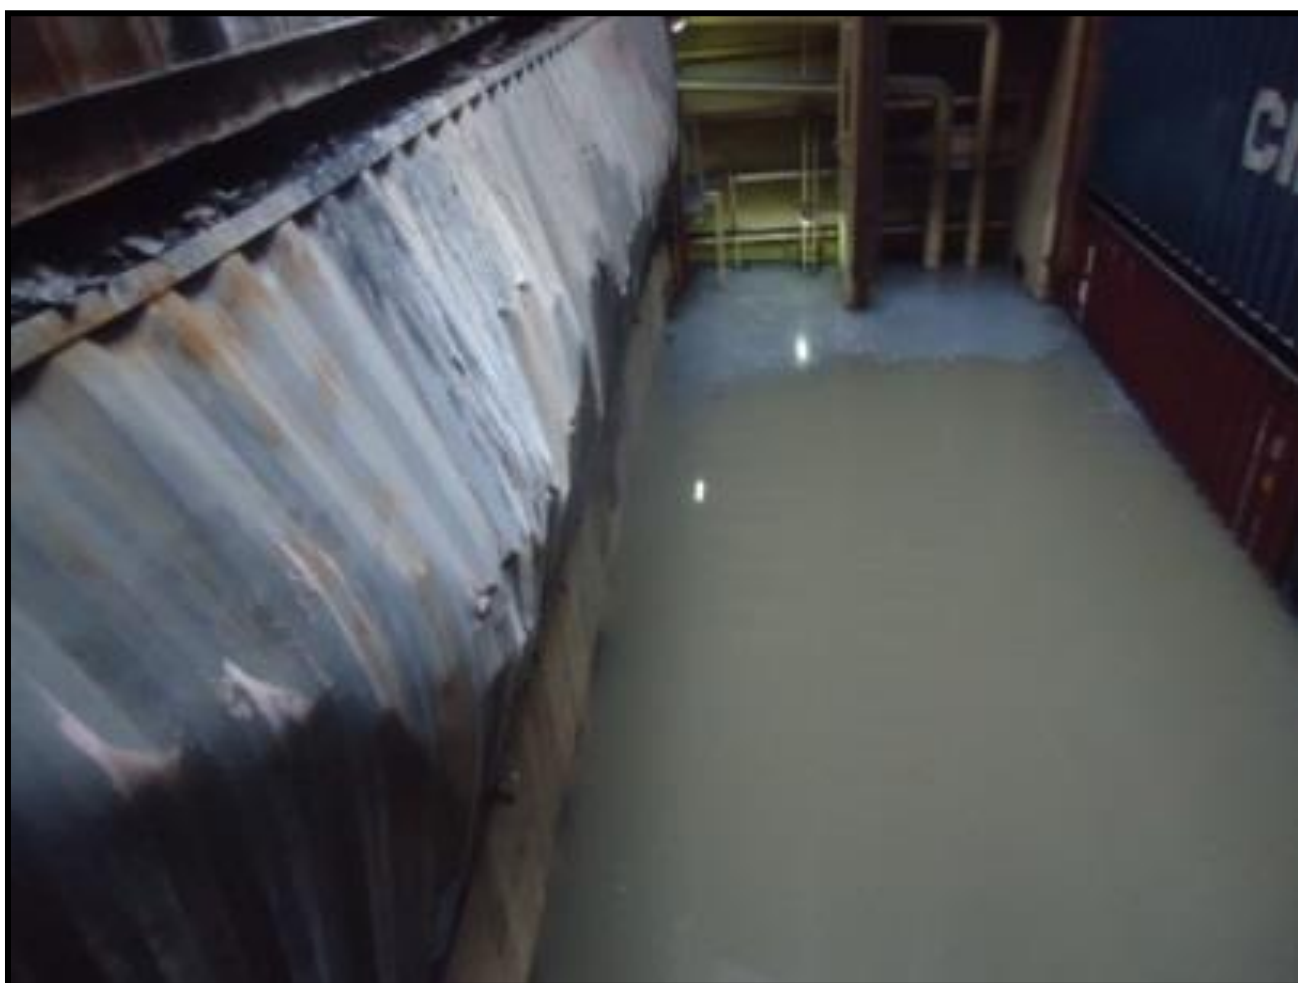
Cale 5 / Source : CMA CGM

À **12h30**, retour et rapport des deux équipes de pompiers : aucun feu n'a été observé. La cale 5 contient une hauteur d'eau d'environ 1,50 mètre et l'atmosphère est respirable (cf. annexe C3).
