# Rapport d'enquête technique Marine safety investigation report

**INCENDIE DU COMPARTIMENT MACHINE  
À BORD DU PAQUEBOT D'EXPÉDITIONS *LE BORÉAL*  
LE 18 NOVEMBRE 2015, AU LARGE DES ILES MALOUINES**

**FIRE IN THE ENGINE COMPARTMENT  
ON BOARD THE EXPEDITION-CRUISER LINER *LE BOREAL*  
ON 18 NOVEMBER 2015, OFF FALKLAND ISLANDS**

Rapport publié : juillet 2016

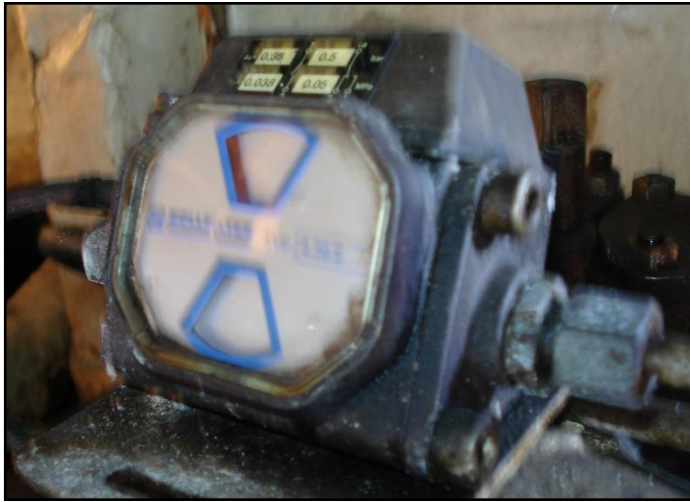
Indicateur de colmatage

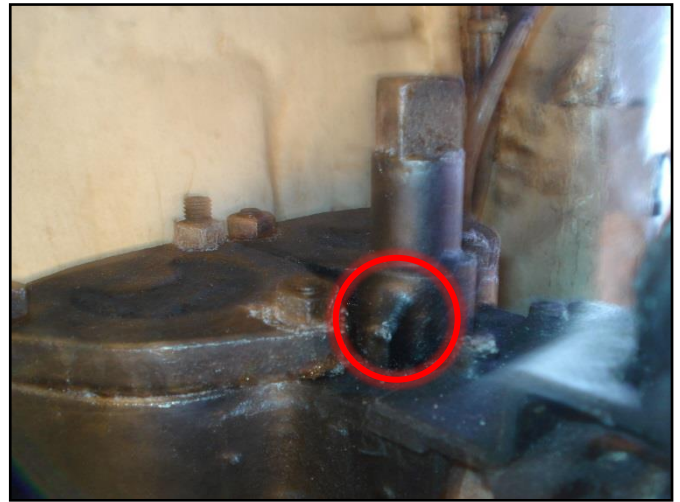
Filtres DG2 détail de l'index de l'axe de commande

Le BEAMer ne retient pas l'hypothèse d'un manque d'étanchéité du boisseau du filtre duplex du DG3 : il a en effet été constaté que le couvercle de l'élément partiellement desserré à l'origine de la fuite était celui vers lequel l'index était orienté, donc en service.

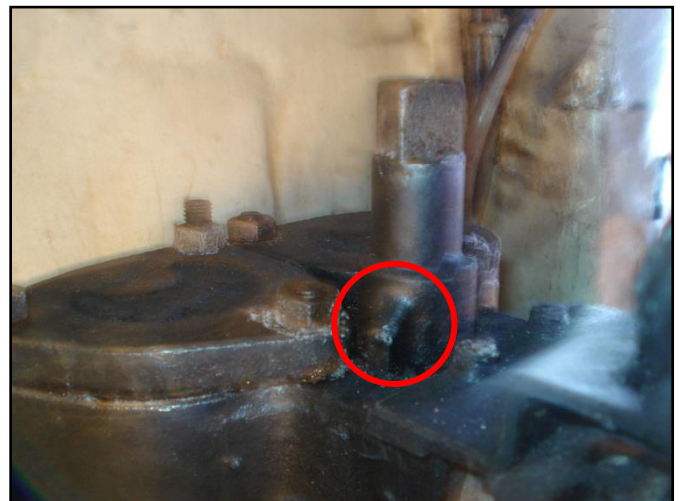
DG2 filter index

BEAmer does not retain the hypothesis of a lack of tightness of the DG3 duplex filter valve: it was indeed observed that the cover of the partially loose element at the origin of the leak was the one towards which the index was pointed, therefore in use.

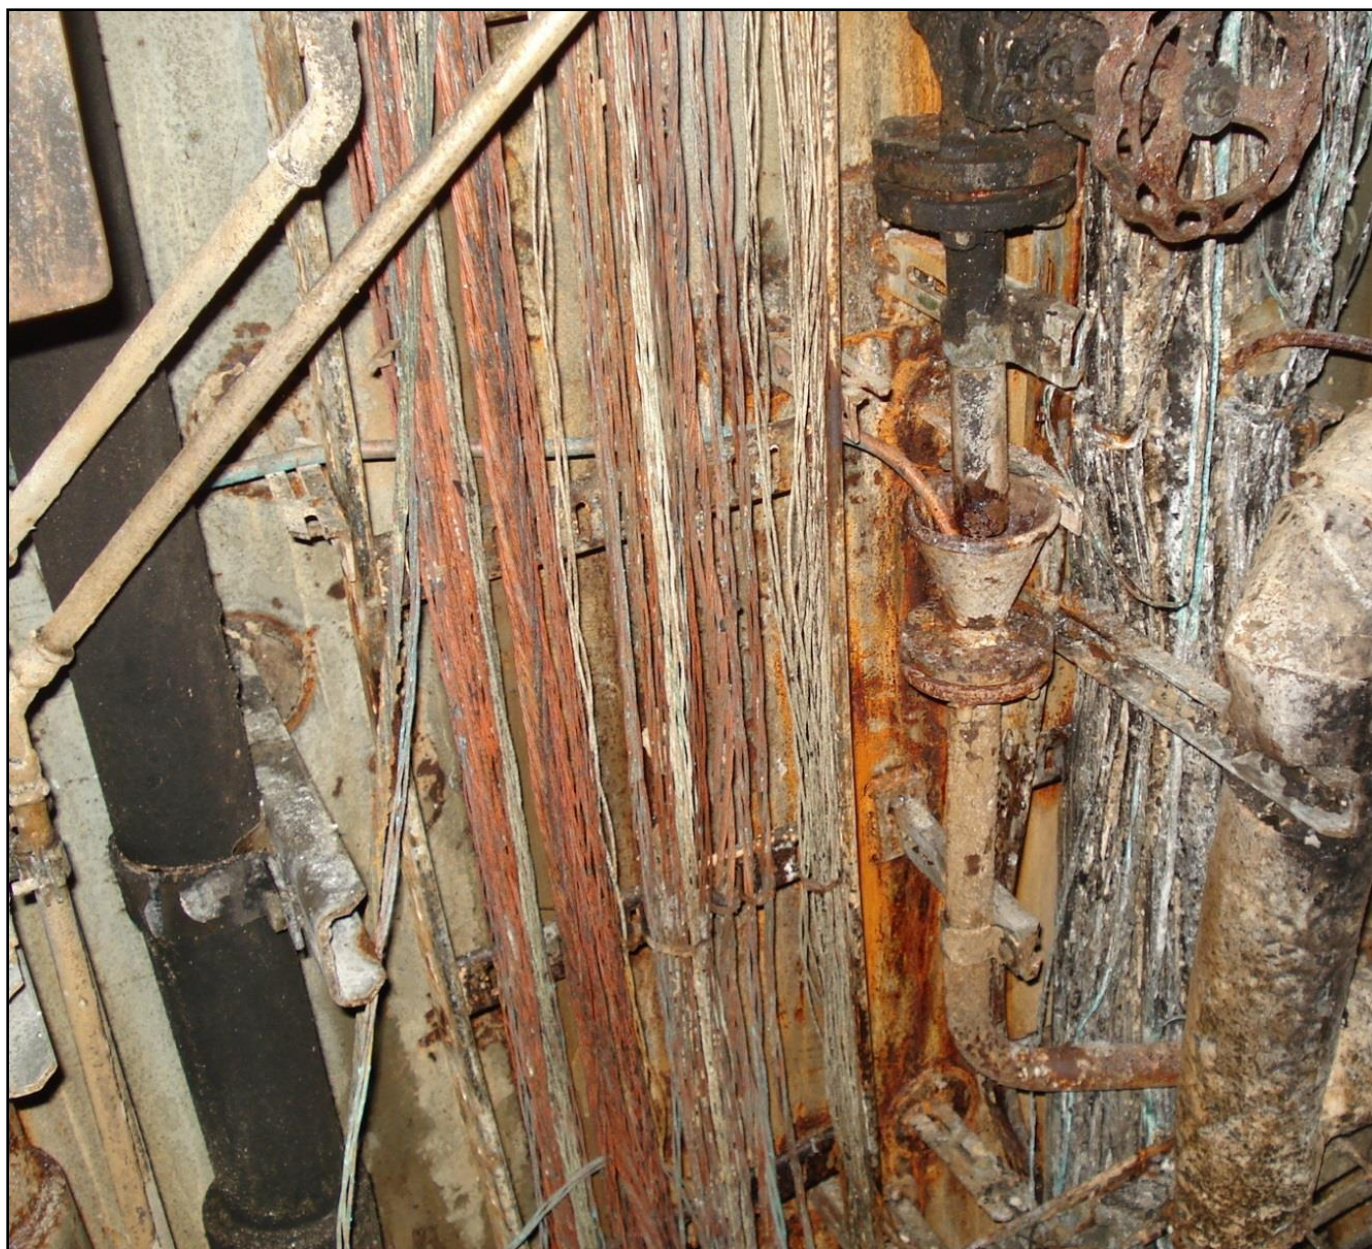
C6 - Nappe de câbles à proximité du DG4  
Bunched cables near the DG4

When the firefighting team got back down, it observed that the fire, rekindling randomly, had set fire to the bunched cables fixed at the DG compartment ceiling, above the HI-FOG sprinklers. The chief engineer was informed and reported to the master that it would be impossible to restart a DG, and consequently the propulsion.
