# Rapport d'enquête technique

**INCENDIE ET NAUFRAGE DU CHALUTIER *AR RAOK 2*  
LE 28 FÉVRIER 2015 DANS LE SUD-EST DE BELLE-ÎLE**

Bureau d'enquêtes sur les événements de mer

Rapport publié : octobre 2015

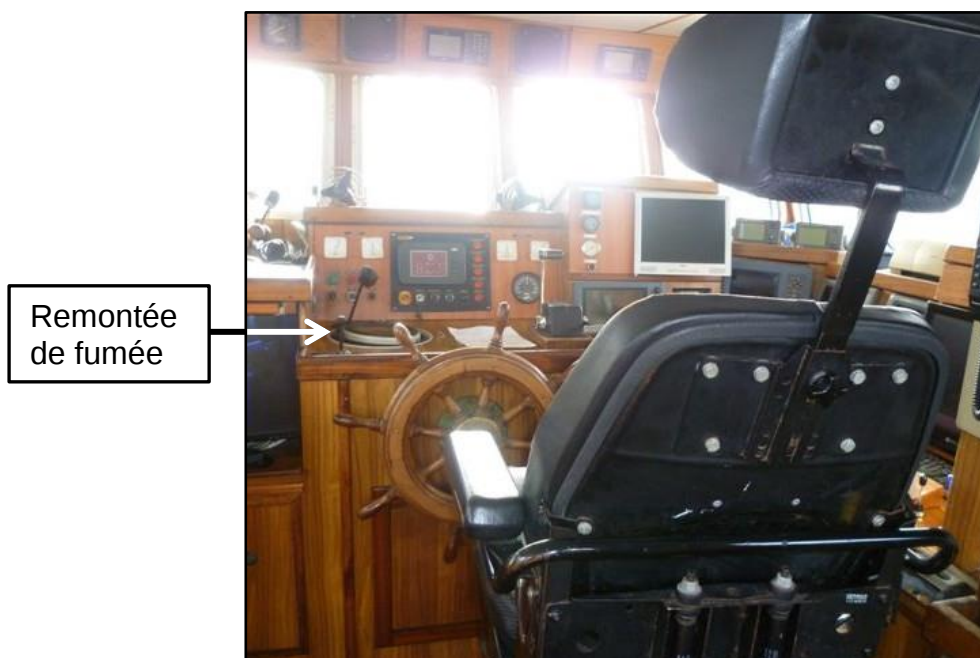
À 07h15, le matelot de quart, assis dans le fauteuil et suivant la route tracée sur l'écran de l'ordinateur (logiciel MAXSEA), constate qu'une épaisse fumée noire sort du dessous du compas et du pupitre de navigation. Cet emplacement correspond à la verticale de la position de la turbosoufflante dans la machine.

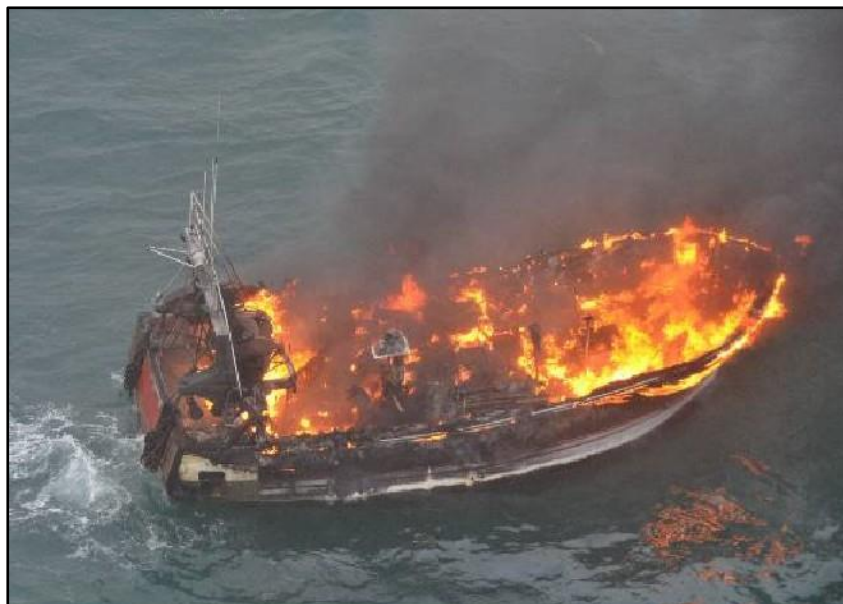
À 08h53, l'hélicoptère Lynx signale que la coque est toujours en feu et retenue par son chalut.

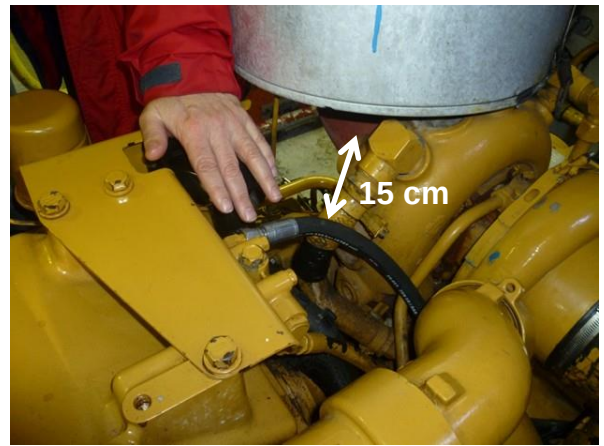
En revanche, à l'arrière, au-dessus du moteur, l'arrivée de gasoil à 3 bars de pression se trouve à environ 15 cm du coude du tuyau d'échappement à la sortie du turbo.

Or, juste au départ de ce coude, le tuyau d'échappement (température 350°C environ) ne pouvait être calorifugé de manière parfaite. Dans ces conditions, une projection de gasoil suite à une fuite sur le flexible (en place depuis 2007) ou un de ses raccords à cet endroit précis, est l'hypothèse la plus vraisemblable de l'origine de l'incendie.

Une projection de gasoil, due à une fuite sur un raccord ou un flexible sur la portion de tuyau de l'échappement difficilement calorifugeable située à la sortie de la turbosoufflante, est retenue comme le **facteur déterminant** le plus plausible de l'incendie.

*Vue du flexible d'alimentation de gasoil situé à 15 centimètres de la base du coude de l'échappement (photo prise sur LE JOKER, la seule différence étant que sur l'AR RAOK 2 le tuyau d'échappement était calorifugé par de la laine de roche recouverte par une toile spéciale).*

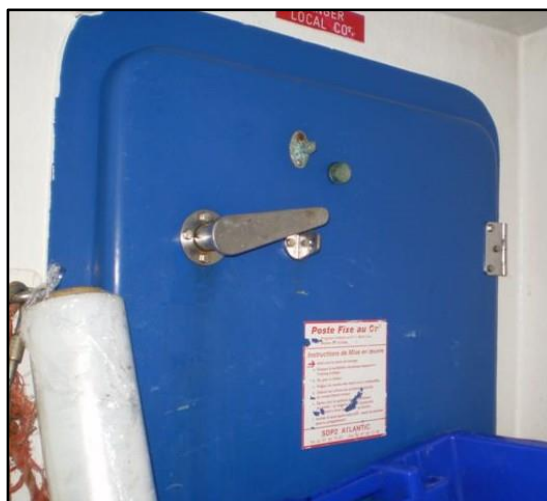
*Local CO<sub>2</sub>*

Le local CO<sub>2</sub> se situe sur bâbord avant au niveau de l'entrepont entre la cuisine et le magasin avant (cf. Annexe C). Du fait de l'extension rapide de l'incendie, le patron n'a pu accéder à ce local afin de déclencher le CO<sub>2</sub> car l'entrepont était en feu.

Bien que relativement éloigné du compartiment à protéger (réf. Article 226-4.13 en vigueur à ce jour), son accès nécessite de pénétrer à l'intérieur du navire (à l'inverse des navires où le local CO<sub>2</sub> est situé à l'arrière sur le pont principal et donc plus facile d'accès).

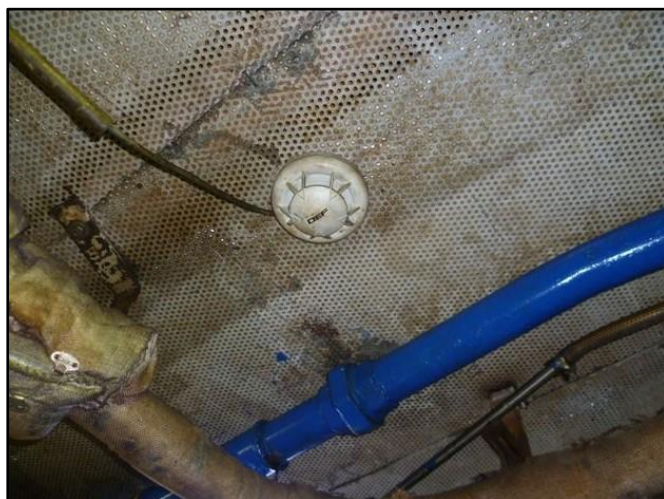
*Capteur incendie - Plafond machine*

Le navire disposait de deux détecteurs d'incendie, l'un de fumée, l'autre de chaleur, situés sur le plafond de la machine de part et d'autre du moteur. L'alarme s'effectue en passerelle de manière visuelle et sonore (parfaitement audible).

Aucune alarme n'a été perçue à la passerelle. Elles avaient pourtant été testées avec succès le 17 octobre 2014 lors de la visite périodique réalisée par le centre de sécurité des navires.

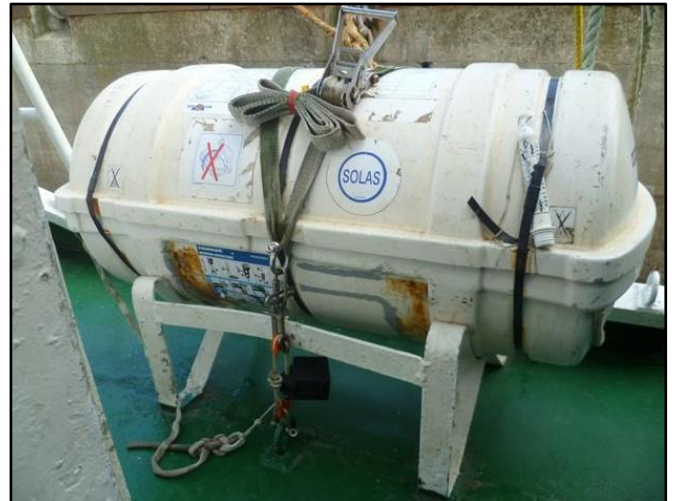
*Fixation radeau*

Le radeau sur l'avant était inaccessible au moment de l'évacuation car le pont avant était en flamme. Il restait donc le radeau arrière, seul moyen de sauvetage collectif disponible. Cependant, lors de sa mise à l'eau, l'équipage s'est aperçu qu'il n'était pas amarré et qu'il partait à la dérive. Le mécanicien et un matelot ont donc dû sauter à l'eau et nager pour le déclencher puis monter à bord. Le patron et l'autre matelot se sont également jetés à l'eau pour rejoindre le radeau.

Le non amarrage du radeau aurait pu constituer un **facteur aggravant** des conséquences de l'accident, de même que le non port d'équipements de sauvetage individuels.
