Rapport d'enquête

**Incendie et naufrage du chalutier *PETIT RC*,
le 24 janvier 2018 au large de Sète**

Bureau d'enquêtes sur les événements de mer

Rapport publié : mai 2018

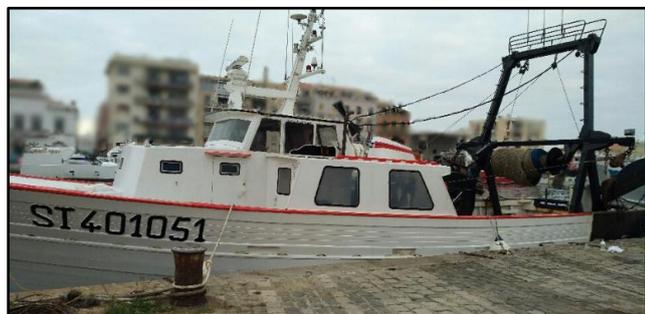
Navire

- Immatriculation : ST 401051
- Longueur HT : 19,06 m
- Jauge brute (UMS) : 40,24
- Propulsion : Baudoin 316 kW
(34.000 heures)
- Moteur auxiliaire : Iveco 125 kW
(alimentation pompe hydraulique)
- Coque : Bois
- Construction : 1977
- Permis de navigation : Renouvelé jusqu'au 15 janvier 2018 (pas de prescription en lien avec l'accident)

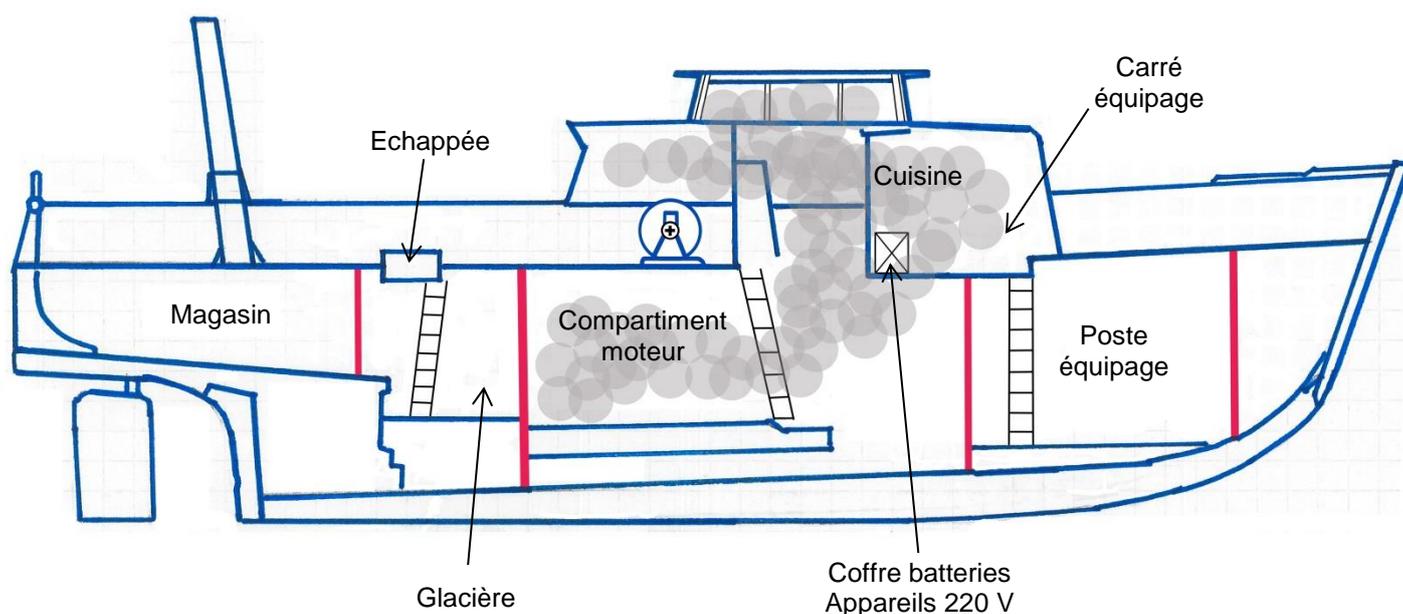
Plan du *PETIT RC* - hypothèse de propagation de la fumée.

Le cloisonnement transversal en bois et les planchers ne font pas obstacle à la propagation du feu et de la fumée (cf. plan ci-après).

Aucun dysfonctionnement moteur, électrique ou hydraulique n'a été constaté avant que le patron ne soit alerté par l'odeur de brûlé et la fumée. La fumée n'étant pas noire, l'origine du feu ne serait a priori pas due à une fuite de combustible.

L'origine de l'incendie reste cependant inconnue.
