# Rapport d'enquête technique

**INCENDIE ET NAUFRAGE DU CHALUTIER *CYGOGNE*  
LE 3 AOÛT 2013 À 15 MILLES DANS LE SUD-OUEST  
DE LA BOUÉE GREENWICH (MANCHE-EST)**

Bureau d'enquêtes sur les événements de mer

Rapport publié : août 2014

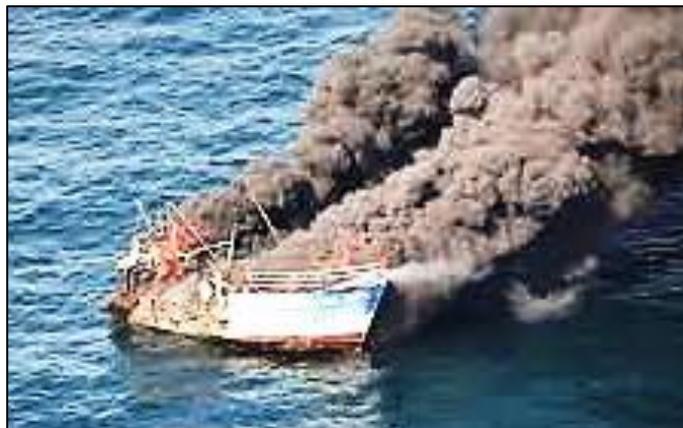
À **21h08**, le navire coule par l'arrière dans des fonds d'une trentaine de mètres.
