Rapport d'enquête technique

INCENDIES SUCCESSIFS A BORD DU CHALUTIER

TALISMAN

**SURVENUS LE 15 AVRIL 2010
ET LE 07 MAI 2010,
LE DERNIER AYANT PROVOQUE
LE NAUFRAGE DU NAVIRE
AU LARGE DU SUD-FINISTERE**

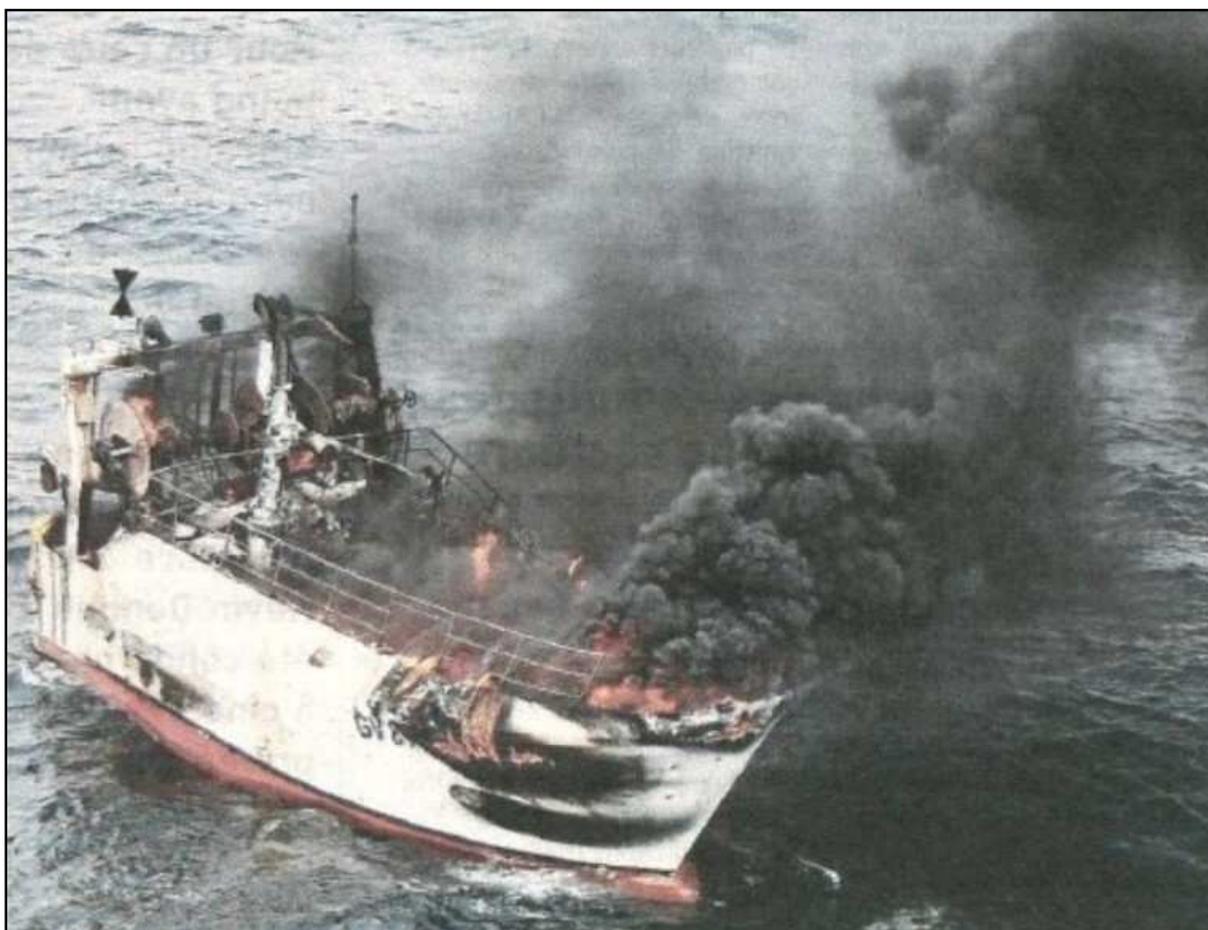
Photo Marine Nationale

Les deux radeaux de survie sont mis à l'eau ; les conditions météo sont bonnes, mer belle et vent faible. Les hommes d'équipage se répartissent à deux par radeau. A ce moment, le navire est en flammes.

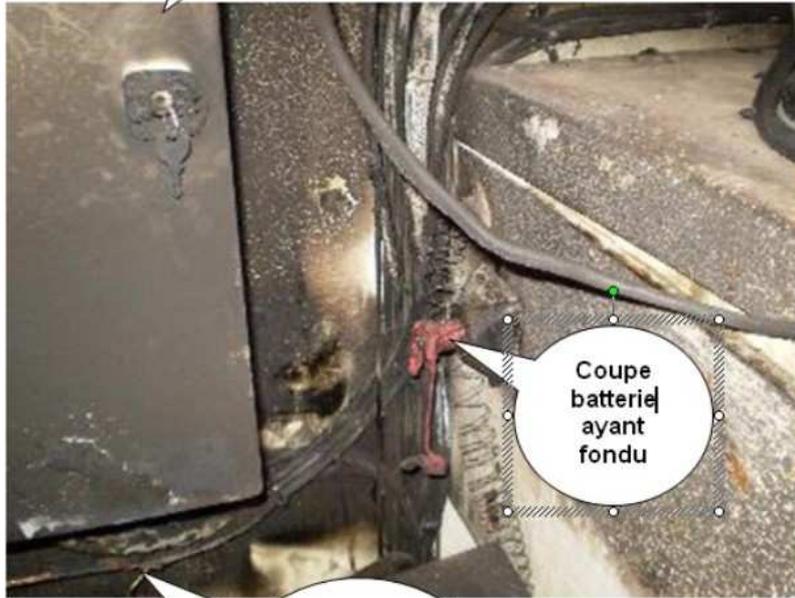
Boîtier
de pas
d'hélice

Coupe
batterie
ayant
fondu

Câble
d'alimentation
pris directement
sur le coupe-
batterie

Zone bâbord arrière du compartiment machine où s'est déclaré l'incendie
(photos assurances SAMBO – Océanic expertises)

Suite à l'incendie du 15 avril, le circuit d'alimentation électrique du pas d'hélice a été modifié. Après réparations, le coffret de commande du pas d'hélice a été branché sur le tableau électrique principal.

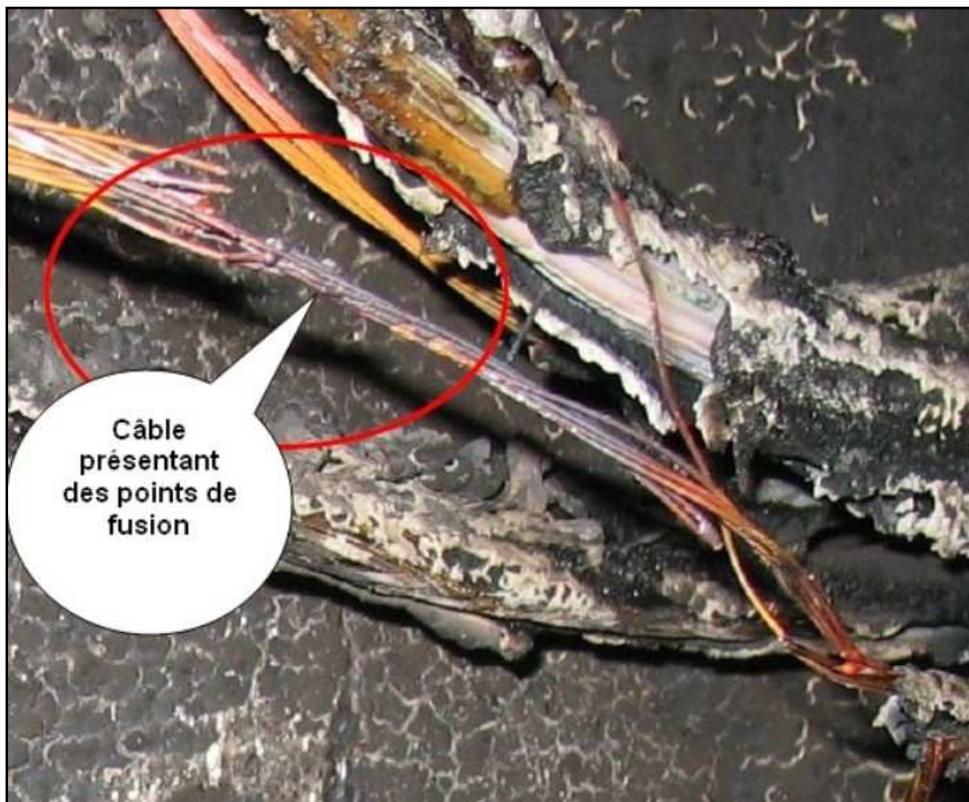
Ce scénario corrobore l'observation faite par le patron de quart à la passerelle le quel, dès le déclenchement de l'alarme incendie, a constaté que les informations de l'indicateur de pas d'hélice à la passerelle étaient erronées. Les éléments recueillis permettent d'émettre l'hypothèse qu'un défaut de tenue mécanique de l'isolant du câble d'alimentation du boîtier de pas d'hélice, a entraîné la fusion d'une portion du conducteur, ce qui constitue **le facteur déterminant** de l'incendie.

Câble
présentant
des points de
fusion

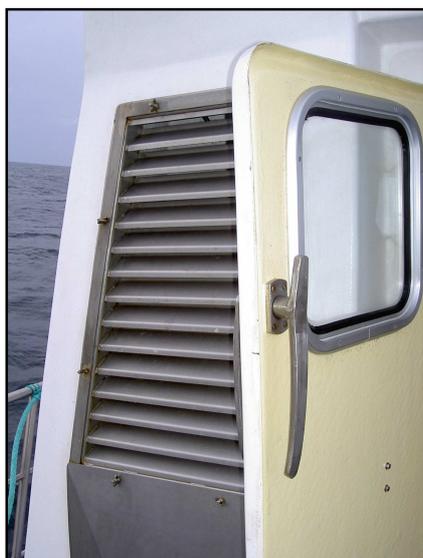
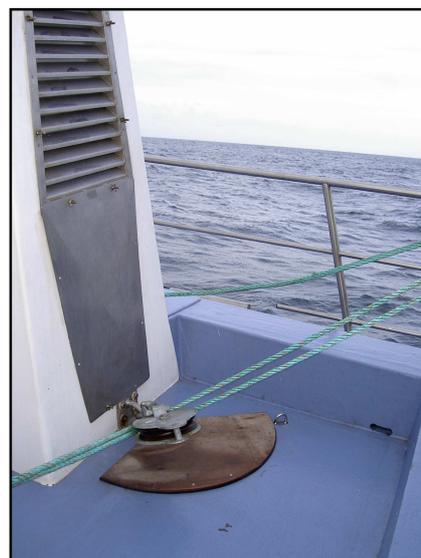
Bouches de ventilation machine et volets d'obturation

Gênés par l'épaisse fumée se dégageant du compartiment machine, les hommes d'équipage ne sont pas parvenus à mettre en place les volets d'obturation des bouches de ventilation de ce compartiment. Ces volets étaient disposés en panoplie sur la paroi extérieure arrière de la passerelle, sous chaque bouches de ventilation machine. Ils étaient fixés à la paroi par au moins trois vis avec écrous papillons. Pour les dégager, il était donc nécessaire de se rendre sur place pour dévisser les écrous papillons ; il fallait ensuite les présenter sur les bouches de ventilation et les visser à nouveau.

Le système retenu pour la mise en oeuvre des volets d'obturation des bouches de ventilation du compartiment machine, en raison de leur position, de leur mode de stockage et de leur mode de fixation, a constitué **un facteur aggravant** des conséquences de l'incendie.

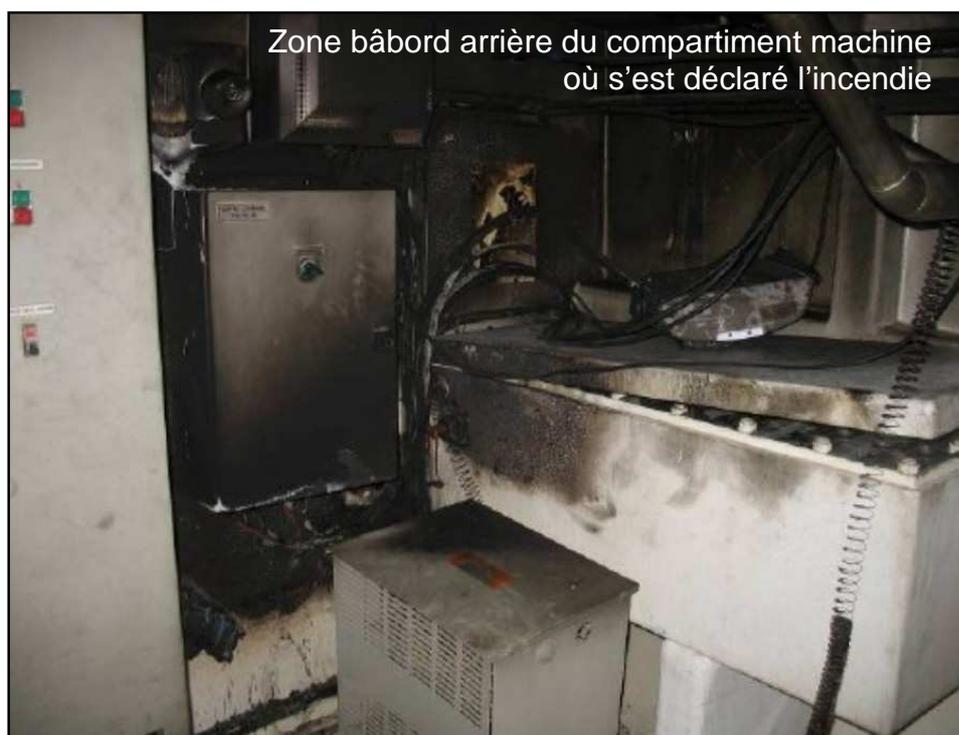
Il a été constaté les dégâts apparents suivants :

- Destruction du jeu de batteries de démarrage du moteur de propulsion, des deux chargeurs associés et du coffret d'alarme incendie ;
- Destruction du coupe batterie du jeu de démarrage du moteur de propulsion ;
- Destruction du coffret de commande du pas d'hélice et du câblage d'alimentation 24 V ;
- Destruction des deux prises de courant et de l'inverseur de phases du courant de terre ;
- Dégradation de la stratification sur la partie de la cloison arrière bâbord machine entre l'armoire électrique et la bordé ;
- Câbles fondus au départ et au voisinage du coffret de pas d'hélice ;
- Destruction de tuyaux PVC de circulation d'eau du groupe hydrophore ;
- Dépôts de suie dans tout le compartiment machine.
